COMPARACIÓN DEL COMPORTAMIENTO SÍSMICO DE MUROS CONFINADOS CONSTRUIDOS CON LADRILLOS DE CONCRETO Y DE ARCILLA

Por: Ángel San Bartolomé y Paola Angles
PONTIFICIA UNIVERSIDAD CATÓLICA DEL PERÚ

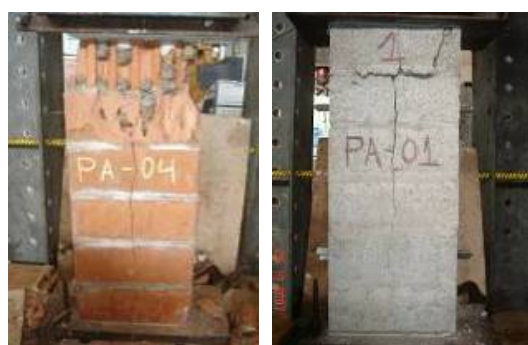
Fig.1. Pilas.

Para determinar la resistencia a compresión de la albañilería ($f'm$) y la resistencia a corte puro ($v'm$), se construyeron 4 pilas (13x24x60cm) y 4 muretes (13x60x60cm) por cada tipo de ladrillo. Las pilas se ensayaron a compresión axial y los muretes a compresión diagonal, en ambos casos los prismas tuvieron 28 días de edad. Mediante el empleo de dos LVDT en cada pila, pudo obtenerse el módulo de elasticidad de la albañilería (E_m). Los resultados aparecen en la Tabla 3, mientras que en las figuras 1 y 2 se muestra la falla típica que tuvieron los prismas.

En la Tabla 3 puede apreciarse que no existe mayor diferencia en la resistencia a compresión ($f'm$) para los dos tipos de albañilería; asimismo, la relación $E_m/f'm$ reglamentaria (Ref.1) tuvo menos de 10% de error respecto a los valores experimentales. Por otro lado, si bien la resistencia a corte puro ($v'm$) de los muretes con ladrillos de arcilla superó en 69% al de los ladrillos de concreto, producto de la forma de falla (Fig.2), en la Ref.1 se indica que para efectos de diseño, $v'm$ no debe ser mayor que $\sqrt{f'm}$, con lo cual, la diferencia se atenúa de 69% a 12%.

- La resistencia a compresión ($f'm$) fue similar tanto para las pilas construidas con ladrillos de arcilla como para las hechas con ladrillos de concreto.
- El módulo de elasticidad experimental obtenido en las pilas, se pudo predecir con las

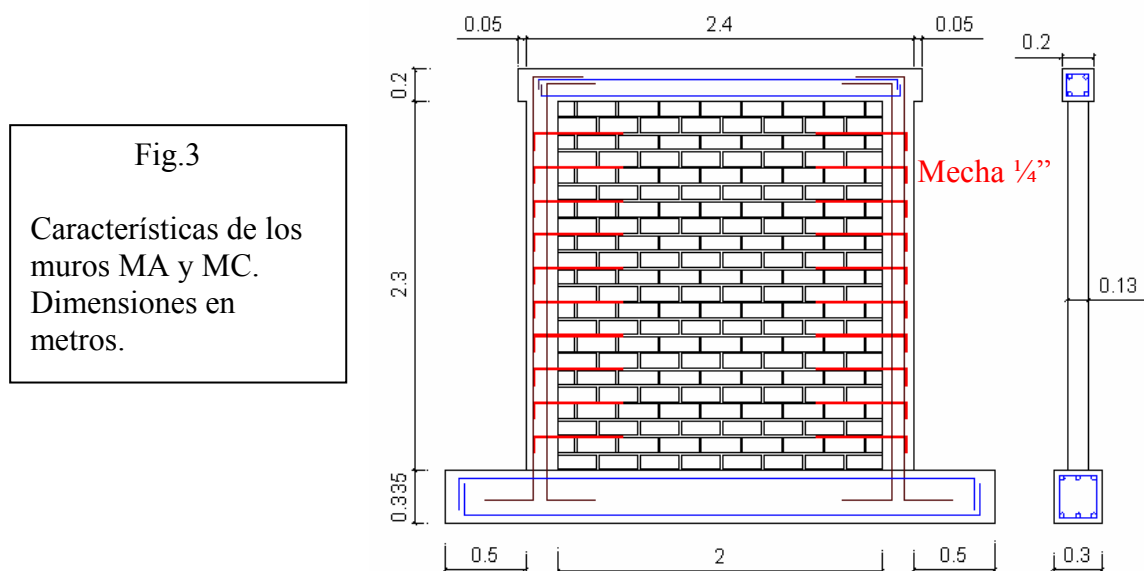
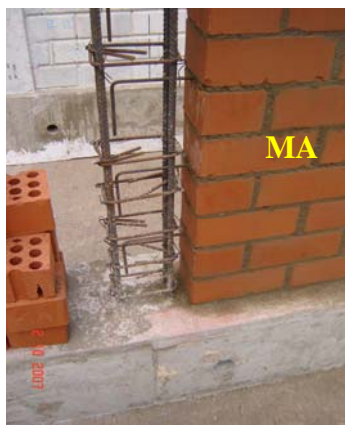
Fig.4
Secuencia en la construcción y mecha empleada.

Las características de los dos muros confinados: MA (con ladrillos de arcilla) y MC (con ladrillos de concreto), aparecen en la Fig.3. La única variante que tuvieron fue el tipo de ladrillo, y por ende, de acuerdo a la Ref.1, también cambió el tratamiento de la unidad antes del asentado, así como el mortero empleado (Tabla 2). En la Fig.4 aparecen secuencias de la construcción de los dos muros, cuyas propiedades comunes fueron:

- Las dimensiones. Los muros tuvieron un aparejo de soga con 13cm de espesor.
- La resistencia del concreto: $f'c = 175\text{kg/cm}^2$.
- La conexión columna-albañilería: a ras con mechas de anclaje de $\frac{1}{4}$ " cada 2 hiladas, embutidas 40cm en la albañilería y 15cm en las columnas doblando 10cm a 90° .
- El refuerzo en las columnas: $4 \phi \frac{1}{2}$ " estribados con $\square \frac{1}{4}$ " $1@ 5, 4@10, r @ 20\text{cm}$.
- El refuerzo en la solera: $4 \phi \frac{3}{8}$ " estribados con $\square \frac{1}{4}$ " $1@ 5, 4@10, r @ 20\text{cm}$.

- La conexión a ras columna-albañilería en los dos muros confinados, evitó problemas que muchas veces se presentan con la conexión dentada tradicional: cangrejas bajo los dientes y rotura de dientes al compactar el concreto de las columnas. Adicionalmente, los chicotes colocados en los extremos de la albañilería cada dos hiladas, permitieron que el desplazamiento en la conexión columna-albañilería sea menor de 1mm.
- La técnica de asentado de ladrillos aplicando mortero en una extensión máxima de 80cm, resultó efectiva, ya que se originaron muy pocas fisuras horizontales. Para el caso de los ladrillos de concreto, estas fisuras se produjeron principalmente sobre la cara más lisa.

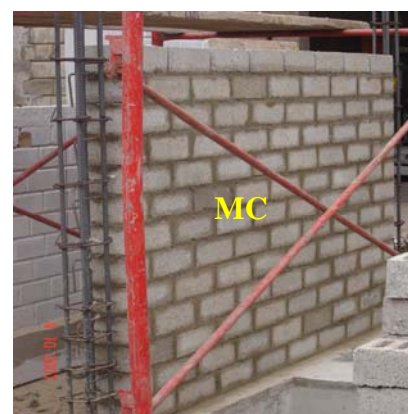
Los dos muros de albañilería fueron sometidos a carga lateral cíclica con desplazamiento horizontal controlado en varias fases (Tabla 4), aplicándose en las fases inelásticas 3 ciclos a una velocidad de 1 ciclo en 4 minutos. Los dispositivos empleados (actuador dinámico y 8 LVDT) aparecen en la Fig.5.

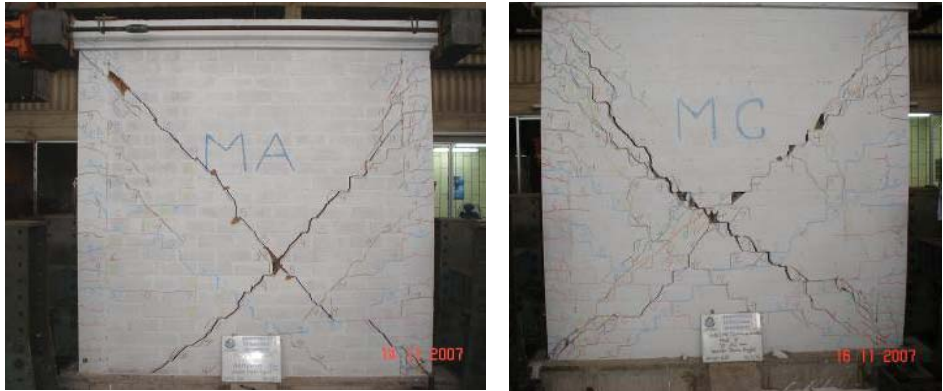
Fig.6
Muros MA (izquierda) y MC (derecha) al final del ensayo

Ambos muros fallaron por corte (Fig.6), con grietas predominantemente escalonadas para el muro MC con fisuras que preferentemente pasaban por la cara lisa de los ladrillos de concreto, y con grietas que atravesaron los ladrillos de arcilla para el muro MA. Al terminar el ensayo, la cantidad de fisuras y el grado de deterioro en MC fue mayor que en MA. En la Tabla 5 se describe el comportamiento más relevante que tuvieron los muros en las distintas fases.

Tabla 5. Comportamiento Cualitativo de los Muros.		
Fases	Muro MA (ladrillos de arcilla)	Muro MC (ladrillos de concreto)
Fase 1	Comportamiento elástico. No hubo fisuras.	
Fase 2	Aparecieron fisuras de tracción por flexión en la zona intermedia inferior de las columnas.	
Fase 3	Fisuras escalonadas y otras que atravesaron ladrillos en la parte intermedia inferior.	Fisuras escalonadas en la parte intermedia inferior de la albañilería.
Fase 4	Agrietamiento diagonal. La grieta más considerable, cruzó 15 hiladas de ladrillos.	Agrietamiento diagonal escalonado a través de las juntas.
Fase 5	La grieta diagonal se extendió en mayor proporción.	Las fisuras se extendieron en forma escalonada y cortando las esquinas de los ladrillos.
Fase 6	Se extendieron las fisuras.	Aparecieron fisuras en los talones del muro.
Fase 7	Aparecen fisuras en la base de la columna.	Apareció nueva grieta diagonal escalonada y siguieron triturándose los talones del muro.

Fase 8	Fisuras en el nudo superior de la columna. Se inició la trituración de los talones.	La trituración fue mayor en la parte central de la albañilería
Fase 9	Se trituraron los ladrillos en el cruce de las dos grietas diagonales.	Se trituraron los ladrillos ubicados en la grieta diagonal, desprendiéndose del muro.
Fase 10	Se desprendió el ladrillo en el nudo superior.	Se trituraron y desprendieron los ladrillos a lo largo de las dos diagonales.

- Las fisuras que aparecieron en el muro MC (ladrillos de concreto), siguieron el mismo patrón que tuvieron los muretes correspondientes: fueron principalmente escalonadas. En cambio,

en el muro MA (con ladrillos de arcilla) y en sus muretes correspondientes, la grieta fue diagonal cortando ladrillos y mortero, con lo cual, la adherencia ladrillo-mortero fue mejor para el caso de los ladrillos de arcilla.

- Hasta la fase 7 del ensayo, asociada a la deriva de 0.005 (valor máximo permitido por la Ref.2), ambos muros tuvieron el mismo nivel de daños, quedando en un estado reparable. Sin embargo, al término del ensayo (deriva de 0.0083), el muro MC (ladrillos de concreto) mostró una mayor cantidad de grietas y un mayor deterioro que MA (ladrillos de arcilla). Cabe indicar que el deterioro se acentúa con el incremento de la carga vertical (Ref.5), por lo que la influencia de este parámetro debe ser investigada.

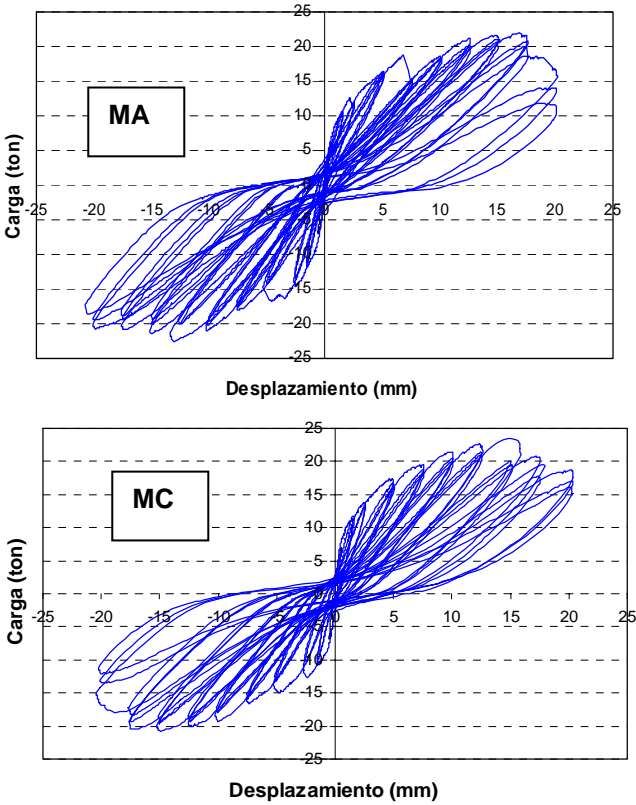
Fig.7
Lazos histeréticos V-D de los muros MA (con ladrillos de arcilla) y MC (con ladrillos de concreto)

Del diagrama Cortante-Desplazamiento Lateral (V-D, Fig.7), puede observarse que independientemente del tipo de ladrillo utilizado, los lazos histeréticos son finos y pasan por el origen del sistema de referencia. Esto es usual en sistemas que disipan poca energía y degradan rigidez lateral. También puede apreciarse que la degradación de resistencia se inició a partir de la fase 8 (D = 15mm) en ambos muros, correspondiente a una deriva de 0.00625, mayor en 25% que la deriva asociada al límite de reparación (0.005, fase 7, Ref.2).

Para efectos comparativos, se trazó la envoltente V-D (Fig.8) correspondiente a los lazos histeréticos estables (último ciclo de cada fase) en la rama más crítica (la de menor resistencia y con mayor degradación de carga) de cada muro. En la Fig.7 puede observarse que la rama más crítica para el muro “MA” es la positiva, mientras que para el muro “MC” es la negativa.

La pendiente de la gráfica Cortante-Desplazamiento (Fig.7) en la primera fase del ensayo, donde no hubo fisuras, corresponde a la rigidez lateral elástica experimental ($K = V/D$). Para determinar la rigidez lateral teórica de los muros en voladizo, se aplicó el criterio de la sección transformada, utilizando el módulo de elasticidad "Em" de las pilas (Tabla 3) y se adoptó un módulo de corte $G_m = 0.4E_m$ (Ref.1), porque los sensores D7 y D8 (Fig.5) registraron desplazamientos por debajo de su grado de precisión. Los resultados aparecen en la Tabla 6.

La resistencia máxima experimental, promedio de las ramas V-D positivas y negativas en su primer ciclo (Fig.7), se presentó durante la fase 8 del ensayo en ambos muros. Las cargas asociadas fueron: 22.22ton para MA y 22.09ton para MC, resultados que son similares ya que ambos muros tuvieron el mismo refuerzo y las propiedades de la albañilería fueron casi iguales.

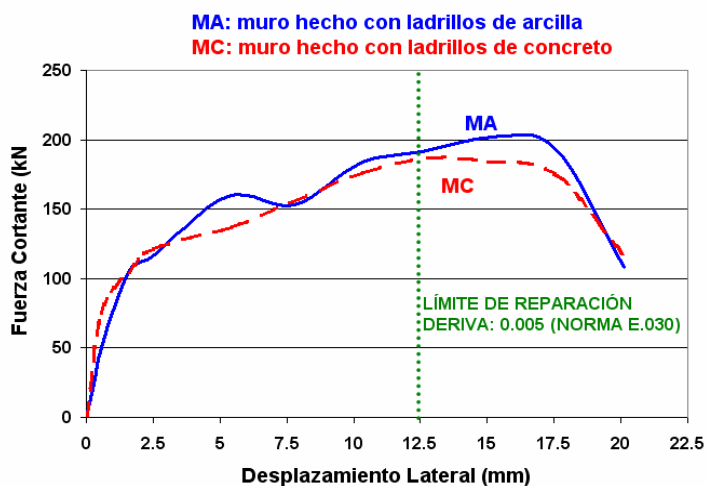
Fig.8
Envolvente V-D del ciclo estable en la rama más crítica.

En la Fig.8, puede observarse que el muro MC es inicialmente más rígido que MA, que entre los 4 a 6mm de desplazamiento lateral (zona donde se agrietaron diagonalmente los muros), MA supera ligeramente en resistencia a MC, pero después del agrietamiento diagonal ambos muros tuvieron prácticamente el mismo comportamiento hasta alcanzar la deriva máxima permitida por la Norma E.030 (0.005, Ref.2) asociada al límite de reparación. Adicionalmente, a partir de un desplazamiento de 17.5mm (deriva de 0.0073, fase 9 del ensayo), ambos muros tuvieron una fuerte degradación de resistencia.

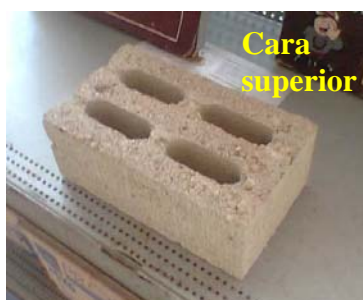
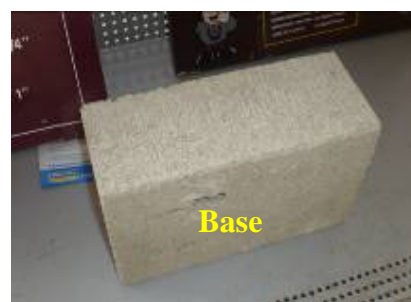
Fig.9
Nuevo tipo de
ladrillo de
concreto.

La fábrica limeña que produce ladrillos de concreto en forma industrial ha modificado la forma de sus unidades, invirtiendo la dirección de las ranuras y disminuyendo el área de huecos de 30% a 25% (Fig.9), así como la longitud de 24cm a 22cm. La particularidad de esta nueva unidad, es que una de las caras de asiento esta taponada y es relativamente lisa; por tal razón, es importante investigar el comportamiento sísmico de la albañilería hecha con esta nueva unidad.
