ENSAYOS EN SISTEMAS DE ALBAÑILERÍA

Artículos provenientes del libro “Construcciones de Albañilería. Comportamiento Sísmico y Diseño Estructural”.

Por: Ángel San Bartolomé

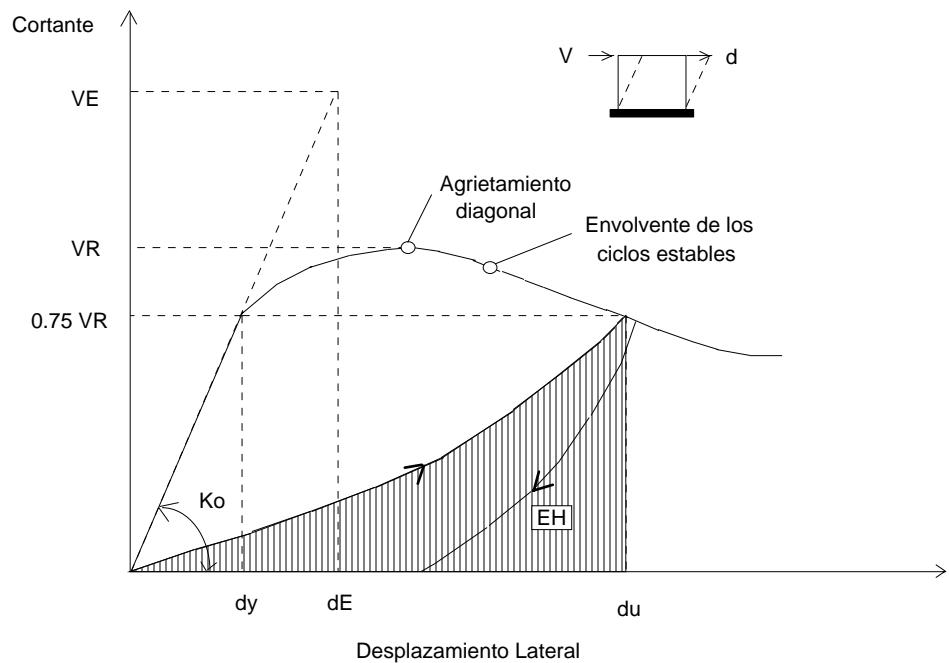
K_o = Rígidez Lateral Inicial (calculada experimentalmente)

EH = Capacidad de Absorción de Energía Inelástica

E = Energía Elástica Equivalente = $\frac{1}{2}$ VE dE = $\frac{1}{2}$ VE^2 / K_o

μ = Ductilidad de Desplazamiento al 25% de Degradación de Carga = du / dy

Fig.1. Cálculo Experimental de "R".

Definiendo la ductilidad como la capacidad que tiene un espécimen de deformarse inelásticamente, sin que se produzcan daños irreparables o una severa degradación en la capacidad de carga, se proponen dos criterios para calcular experimentalmente al coeficiente de reducción de las fuerzas sísmicas "R":

1. Criterio de igualación de energía ($E = EH$): calculando "EH" para una distorsión angular de 0.005, asociada al límite de reparabilidad, se obtiene $R = VE / VR = \sqrt{2K_o \cdot EH} / VR$.
2. En función de la ductilidad de desplazamiento correspondiente al 25% de degradación de carga: igualando "E" a la energía elastoplástica ideal ($VR^2 (\mu - \frac{1}{2}) / Ko$, sin contemplar degradación de rigidez lateral), se obtiene $R = VE / VR = \sqrt{2\mu - 1}$.

La aplicación del primer criterio proporciona valores de $R = 1.8$ para muros sin refuerzo horizontal con alta carga axial ($0.05 f'm < \sigma < 0.15 f'm$), y $R = 2.5$ para muros con baja carga axial ($\sigma < 0.05 f'm$), o con alta carga axial ($\sigma < 0.15 f'm$), pero reforzados horizontalmente. La aplicación del segundo criterio proporciona valores muy elevados de "R" por el hecho de no contemplarse la degradación de rigidez lateral.

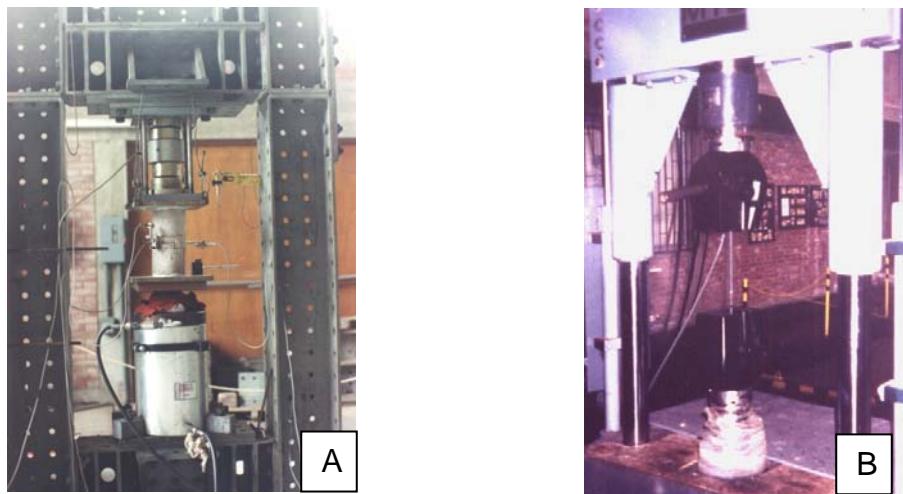
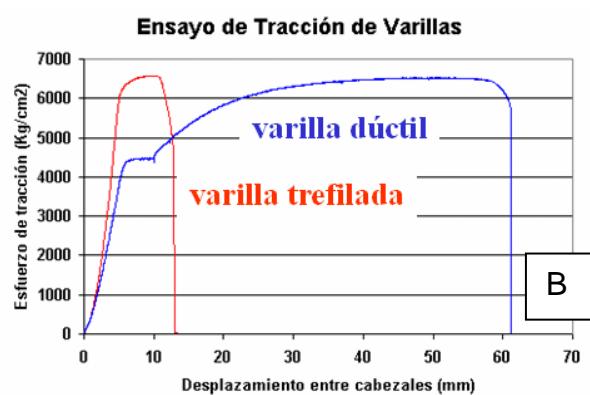
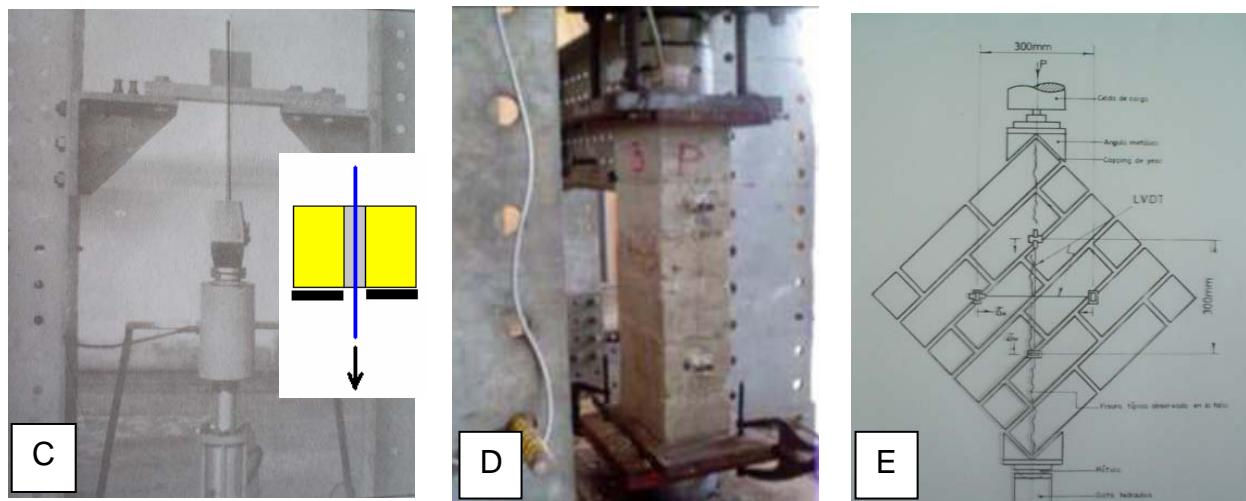
Fig.2. Ensayos de control: A) Compresión en una probeta de concreto, el LVDT mide la deformación axial con lo que se calcula el módulo de elasticidad "Ec"; B) Tracción del refuerzo y su gráfica carga-desplazamiento; C) Adherencia acero-albañilería, para determinar la longitud de anclaje de chicotes o mechas de anclaje en la conexión columna-albañilería; D) Compresión Axial sobre una pila de albañilería instrumentada con LVDT para evaluar el módulo de elasticidad "Em", la resistencia a compresión de una pila (fm) se calcula dividiendo la carga máxima entre el área bruta de la sección transversal, la resistencia característica (f'm) se obtiene restando una desviación estándar al valor promedio de "fm"; y, E) Compresión diagonal de muretes.

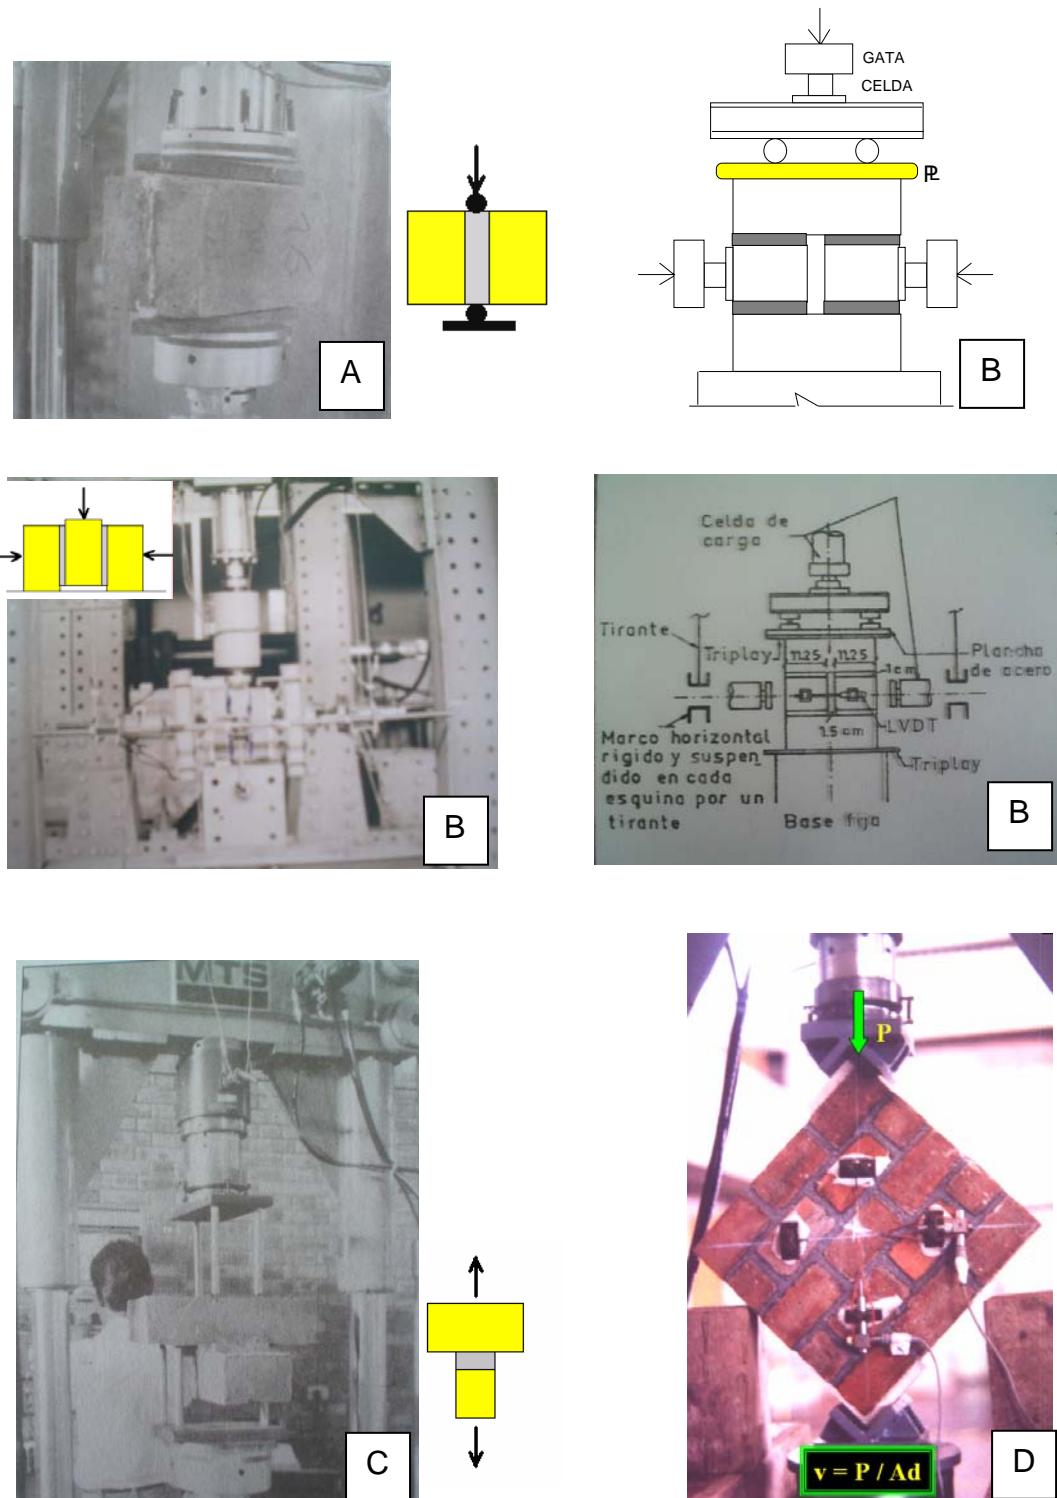
Fig.3. Ensayos para medir la adherencia ladrillo-mortero: A) Tracción indirecta (ensayo brasileño); B) Corte directo en un prisma de tres hiladas con carga de confinamiento; C) Tracción directa; y, D) Compresión diagonal en muretes cuadrados, los LVDT miden la distorsión angular con la que se evalúa el módulo de corte "Gm". La resistencia a corte puro (vm) se calcula dividiendo la carga diagonal de agrietamiento entre el área bruta de la diagonal cargada. La resistencia característica (v'm) se obtiene restando una desviación estándar al valor promedio de "vm".

(*) Con esfuerzo de confinamiento de 10 kg/cm^2 (Fig. 3B)

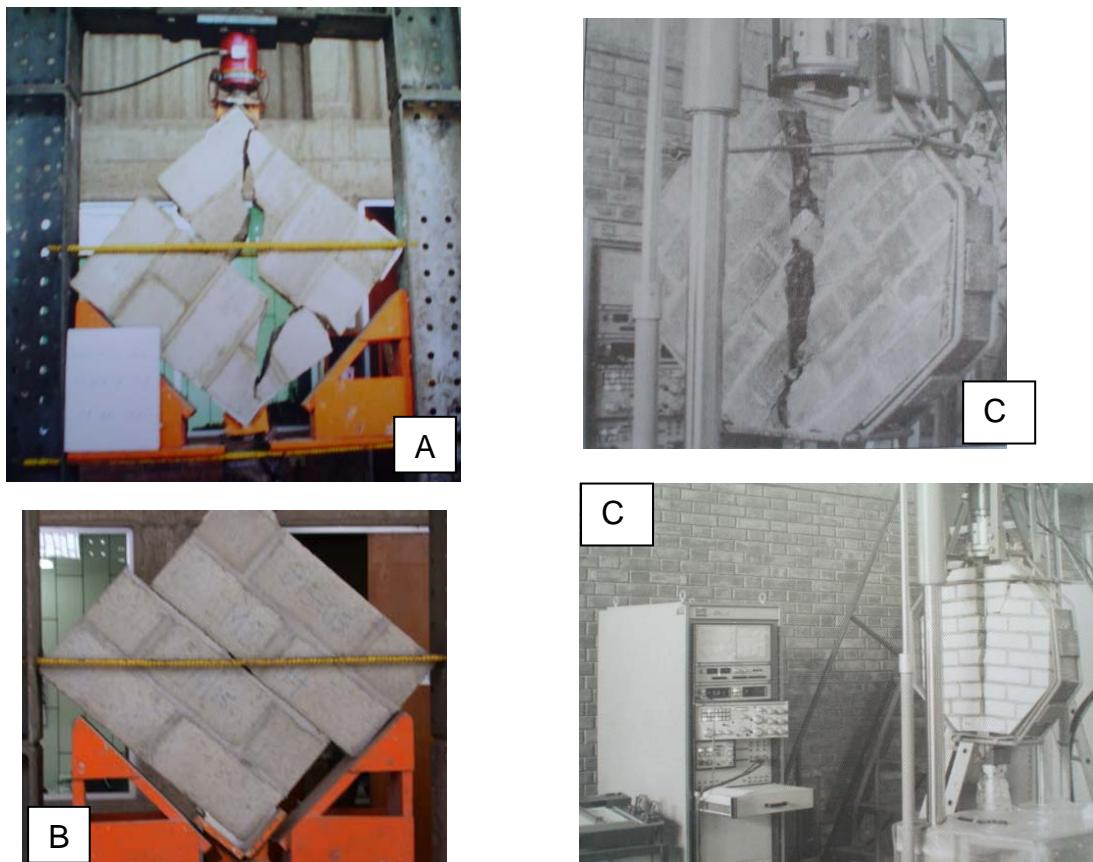
Fig.4. Tipos de Falla. A) Falla mixta (escalonada y tracción diagonal) en un murete cuadrado; B) Falla por deslizamiento; y, C) Falla por tracción en la dirección ortogonal a la compresión aplicada en un octágono de albañilería.

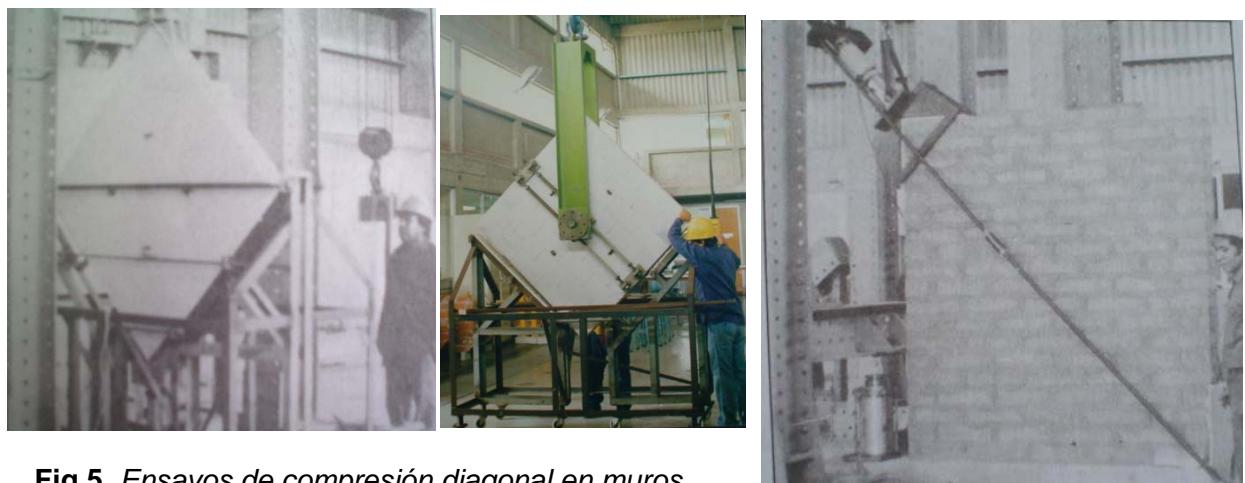
Fig.5. Ensayos de compresión diagonal en muros cuadrados a gran escala.

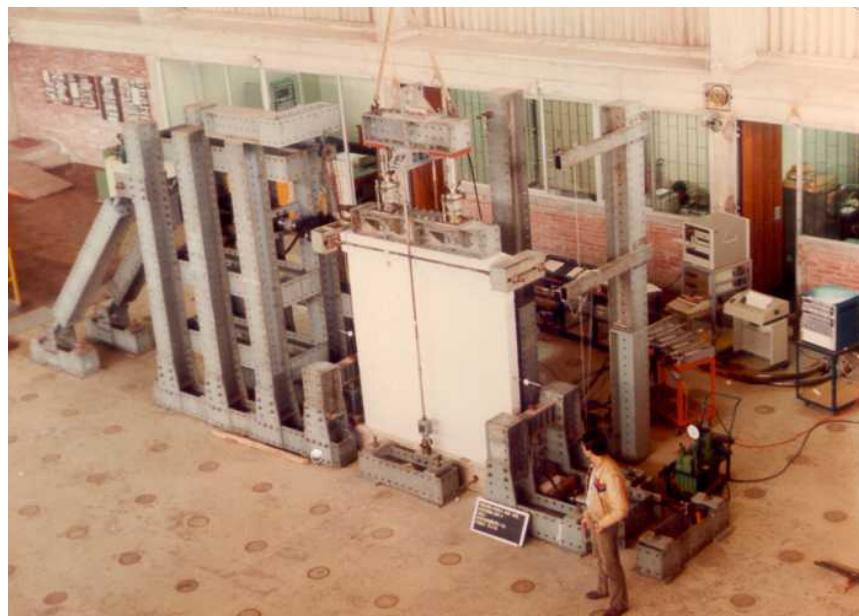
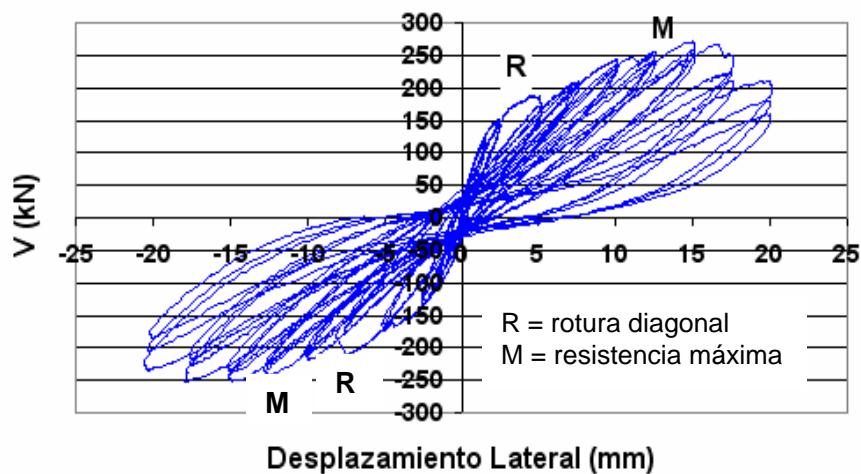
Fig.6. Ensayo de carga lateral cíclica con carga vertical constante, se observa: el marco de reacción del actuador dinámico, el sistema de adquisición de datos y una gráfica típica carga-desplazamiento lateral de un muro confinado. Usualmente, por cada fase de desplazamiento horizontal controlado, se aplican tres ciclos de carga y descarga hasta estabilizar el lazo histerético. Cuando el lazo histerético no se estabiliza, el muro habrá colapsado.

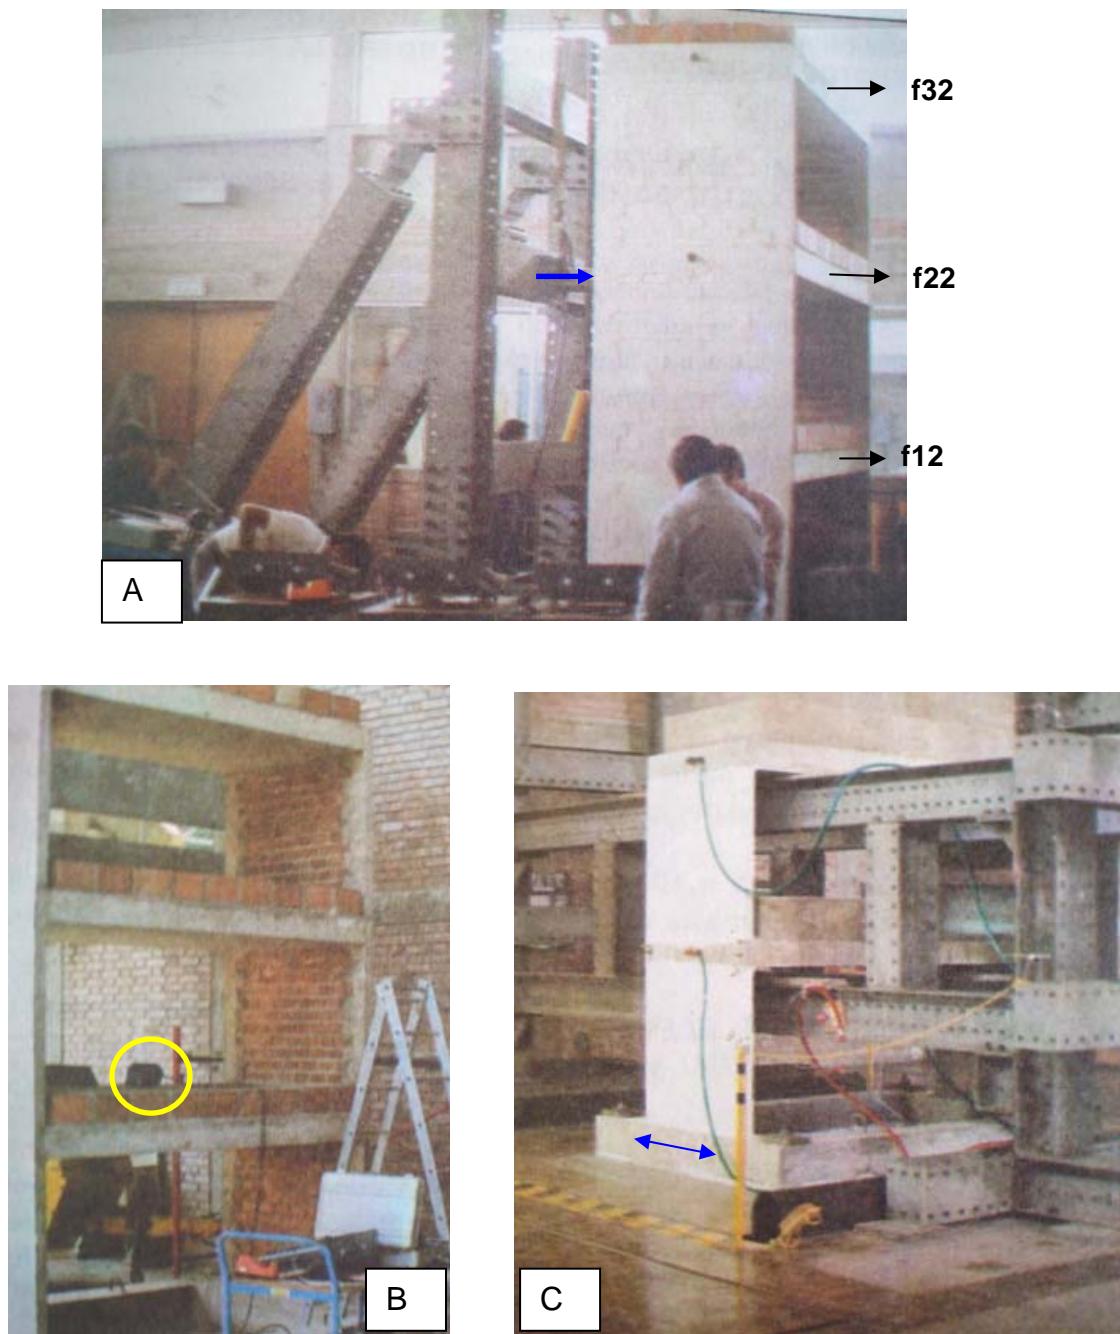
Fig.7. Ensayo de simulación sísmica de un módulo de albañilería confinada en mesa vibradora (C), y ensayos previos al dinámico: A) Ensayo estático aplicando carga lateral en cada nivel independientemente, para determinar experimentalmente la matriz de flexibilidad del espécimen; y, B) Medición del período de vibrar y del grado de amortiguamiento con un sismógrafo.

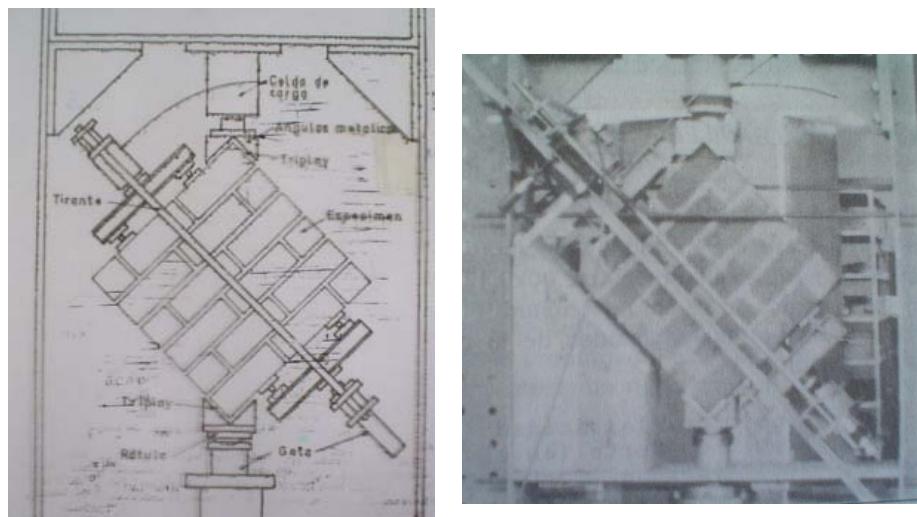
**Fig.8**

Ensayo de compresión diagonal con carga adicional de confinamiento.

En este Proyecto se investigó, principalmente, el efecto del esfuerzo de confinamiento (σ) sobre la resistencia al corte (v); para lo cual, se realizaron ensayos de corte directo sobre prismas de tres hiladas (Fig.3B) y de compresión diagonal en muretes cuadrados (Fig.8). Los especímenes fueron construidos empleando ladrillo King Kong industrial ($f'b = 160 \text{ kg/cm}^2$) y mortero 1:4. Los resultados promedios (en kg/cm^2) proporcionaron las siguientes fórmulas:

$$\begin{aligned} \text{Corte Directo: } v &= 1.16 + 0.94 \sigma \\ \text{Compresión Diagonal: } v &= 4.88 + 0.33 \sigma \end{aligned}$$

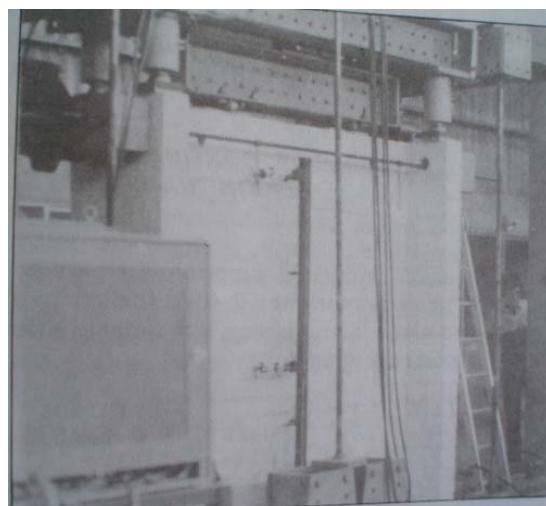
Fig.9

Ensayo de carga lateral cíclica con carga vertical constante en un muro no reforzado con aletas en sus extremos.

Se utilizaron ladrillos King Kong industrial y mortero 1:4 para construir 12 muros no reforzados, cuyas dimensiones fueron: 2.00x2.00x0.13 m ($f'm = 63 \text{ kg/cm}^2$), con paredes transversales en sus extremos de 75cm de longitud (Fig.9). El ensayo fue de carga lateral cíclica, variando las magnitudes de la carga vertical. Los principales resultados (en kg/cm^2) fueron:

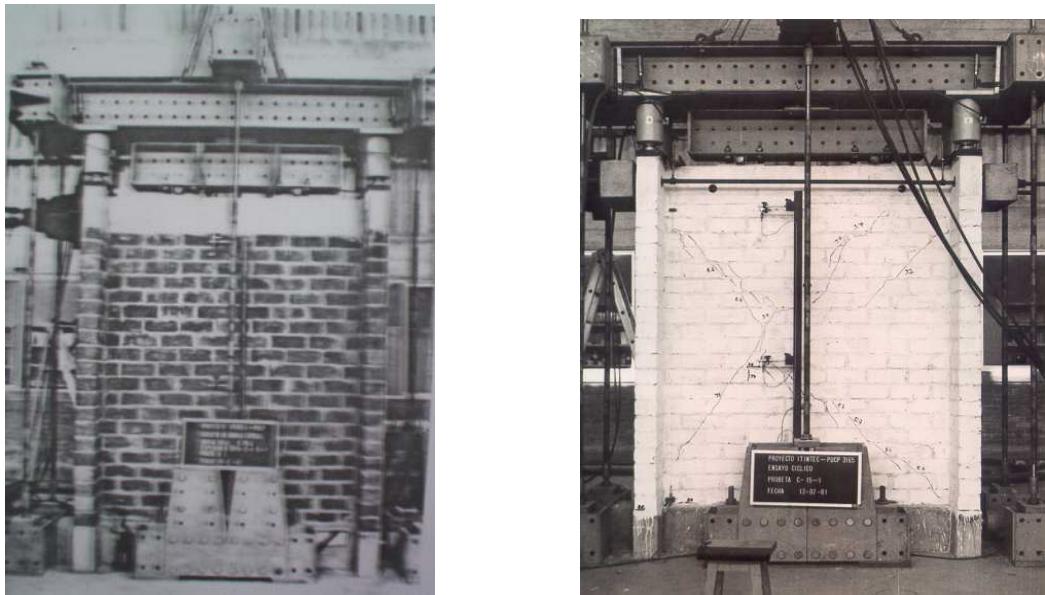
Fig.10. Falla por corte en la albañilería no reforzada, controlada por el actuador dinámico.

- Al controlarse los desplazamientos laterales con el actuador dinámico, éste contuvo el colapso del espécimen (Fig.10); de esto se deduce que: de existir algunos muros no reforzados (incluso portantes de carga vertical) en una edificación de albañilería confinada, los muros confinados impedirían el colapso de los no reforzados, ya que el conjunto de muros están conectados por la losa de techo (diafragma rígido). Por lo tanto, se considera adecuado lo especificado en la Norma E.070 (del año 1982), en cuanto a que en un edificio de albañilería reforzada pueden existir hasta un 30% de muros no reforzados.

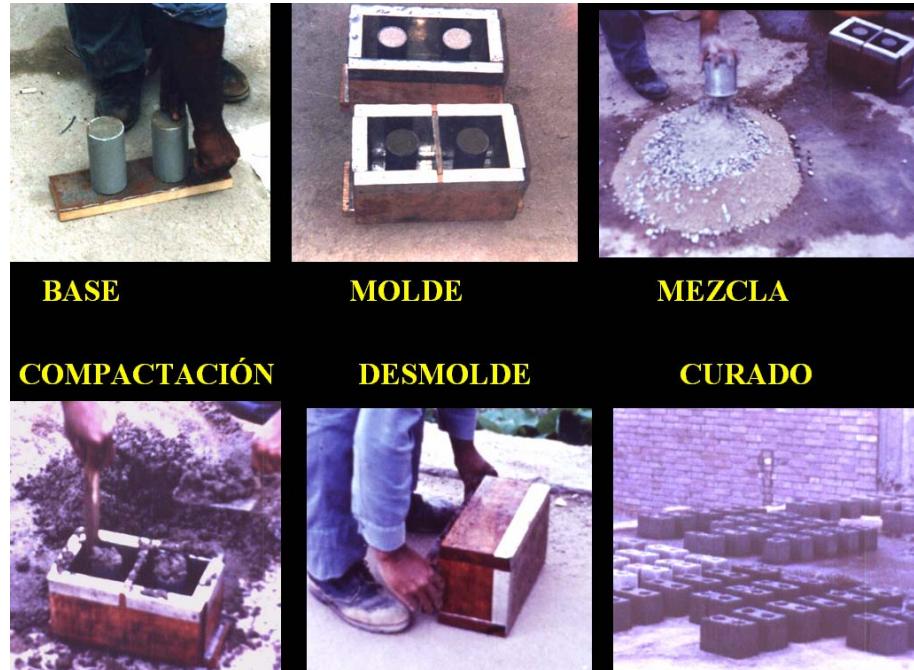
Fig.11

Fabricación de bloquetas artesanales de concreto.

Para lograr estos objetivos, se elaboraron en forma artesanal bloquetas modulares de concreto (Fig.11), empleando un molde de madera forrado internamente con lata. Las bloquetas tuvieron por dimensión 12x14x29 cm ($t = 12$ cm) con 2 alvéolos circulares ($\phi = 6$ cm, Área Neta / Área Bruta = 0.8). La mezcla tuvo un slump de 1" a fin de que no se desmorone al desmoldar, y fue compactada con un pisón de madera en 3 capas.

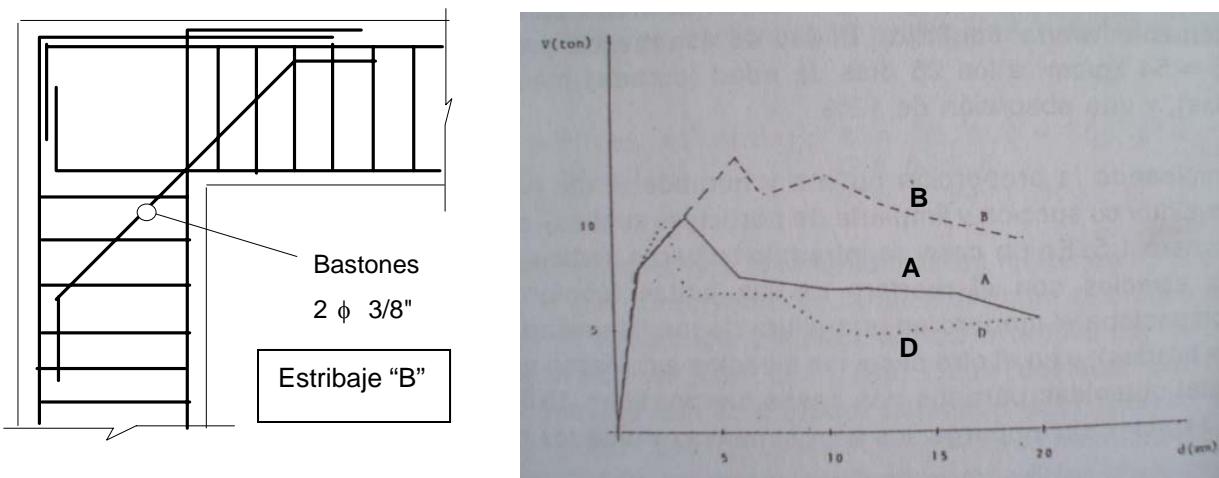
Fig.12. Refuerzo empleado en la esquina superior del muro "B" y Envolvente Cortante-Desplazamiento lateral de los ciclos estables para los muros A, B y D.

TIPO	ESTRIBOS
A	[] 3/8", 1 @ 5, 5 @ 10, r @ 20 cm
B	Similar al tipo "A" más 2 bastones de 3/8" colocados diagonalmente en el nudo superior
C	[] 1/4", similar disposición al tipo "A"
D	[] 1/4", 1 @ 5, r @ 20 cm

El muro "C" tuvo problemas de cangrejeras en las columnas, que provocaron la disminución de su resistencia hasta en 50% en relación con el resto de muros. El muro que tuvo mejor comportamiento inelástico fue el "B" seguido del "A" y del "D", respectivamente (Fig.12). Sin embargo, es necesario precisar que al adicionar los bastones en el muro "B" se congestionaron los nudos, aparte de que estos bastones también deberían colocarse en el nudo inferior, por lo que se puede decir que no es recomendable su uso.

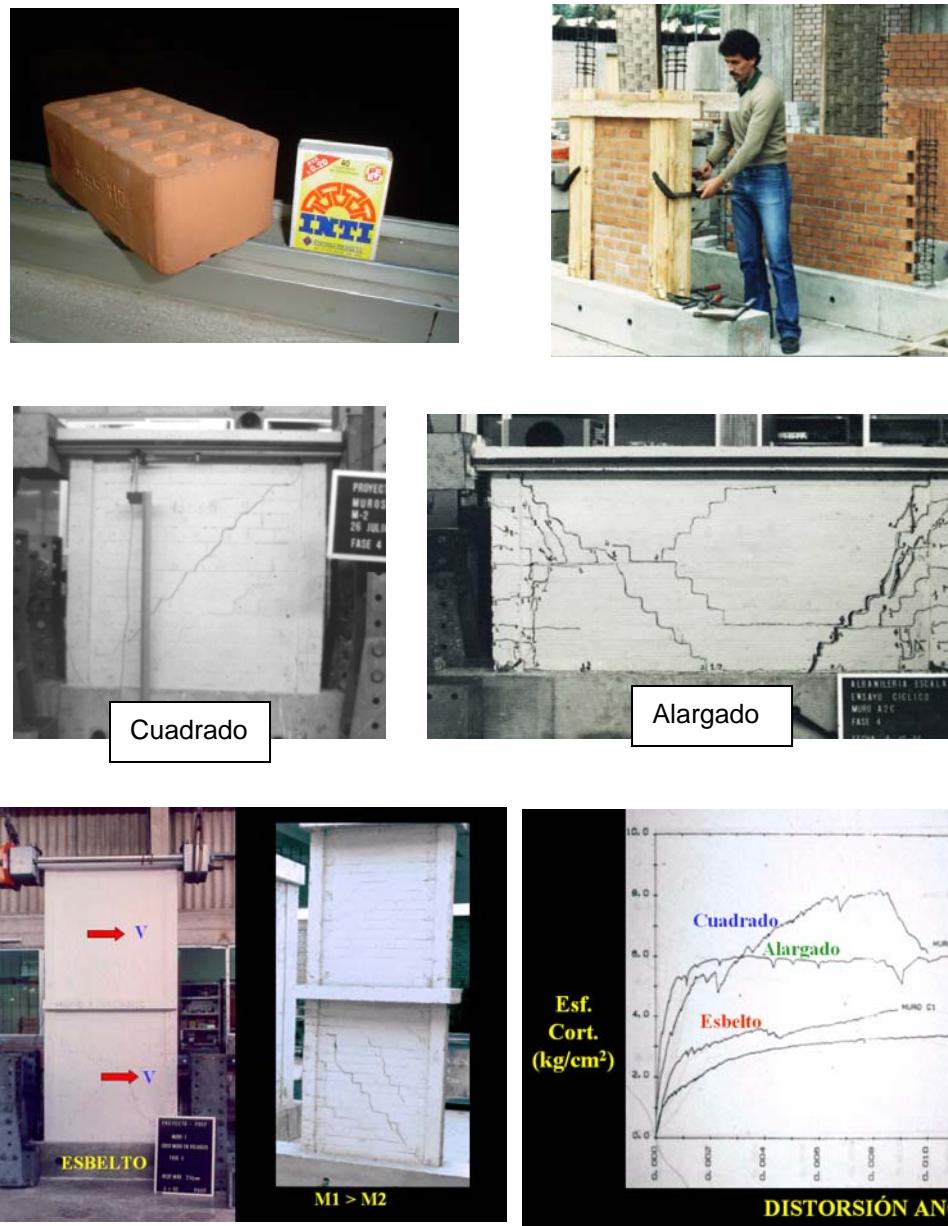
Fig.13. Efectos de la Esbeltez sobre la resistencia al esfuerzo cortante.

Para cada relación H / L se ensayó un muro a carga lateral monótonica (serie 1) y otro a carga lateral cíclica (serie 2). Los muros D1 y D2 tuvieron una losa intermedia que representó el techo del primer nivel en un muro de dos pisos, sujeto a una carga horizontal aplicada en el segundo nivel. Los principales resultados y conclusiones fueron (ver la Fig.13):

MURO	DIMENSIONES LxH (m)	H/L	AGRIETAMIENTO DIAGONAL	
			vR (kg/cm ²)	vR/ $\sqrt{f'_m \cdot m}$
A1	2x1.00	0.50	5.87	0.55
B1	1x1.00	1.00	5.47	0.51
C1	1x1.75	1.75	3.00	0.28
D1	1x2.50	2.50	2.64	0.25
A2	2x1.00	0.50	5.26	0.49
B2	1x1.00	1.00	6.41	0.60
C2	1x1.75	1.75	4.13	0.39
D2	1x2.50	2.50	2.54	0.24

- Siendo el momento flector basal $M = V H$ (V = fuerza cortante), se obtiene $M / (V L) = H / L$. De la tabla anterior, puede afirmarse que para muros con una relación $M / (V L) \leq 1$ la resistencia unitaria al corte (vR) es aproximadamente igual a $0.5 \sqrt{f'_m \cdot m}$; mientras que para los muros esbeltas ($M / (V L) > 1$), dicha resistencia decrece, debiéndose afectar a $0.5 \sqrt{f'_m \cdot m}$ por un factor de reducción de resistencia por esbeltez: $\alpha = (V L) / M$. Este efecto no está contemplado en la Norma E-070 (del año 1982).
- En los muros con losa intermedia (D1 y D2), la falla por corte se concentró sólo en el primer piso, lo que hace ver el efecto de la reducción de resistencia al corte por la acción del

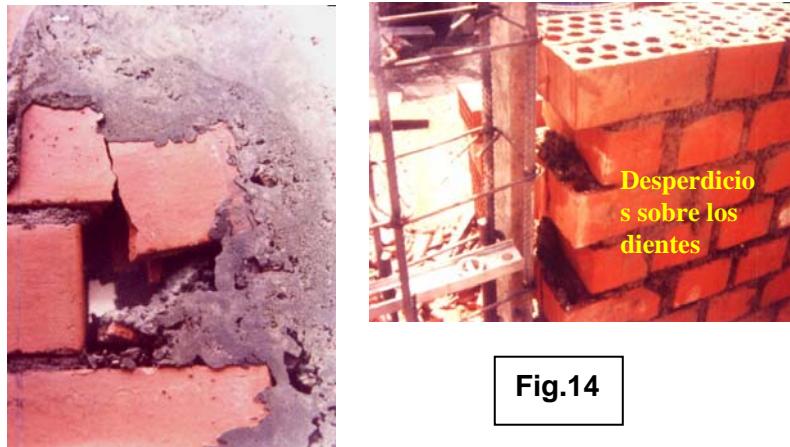
Fig.14

El objetivo del proyecto fue evitar la formación de cangrejeras que generalmente se presentan en las columnas bajo los dientes de la albañilería, así como la fractura de los dientes producto del chuceo o vibrado del concreto de las columnas (Fig.14).

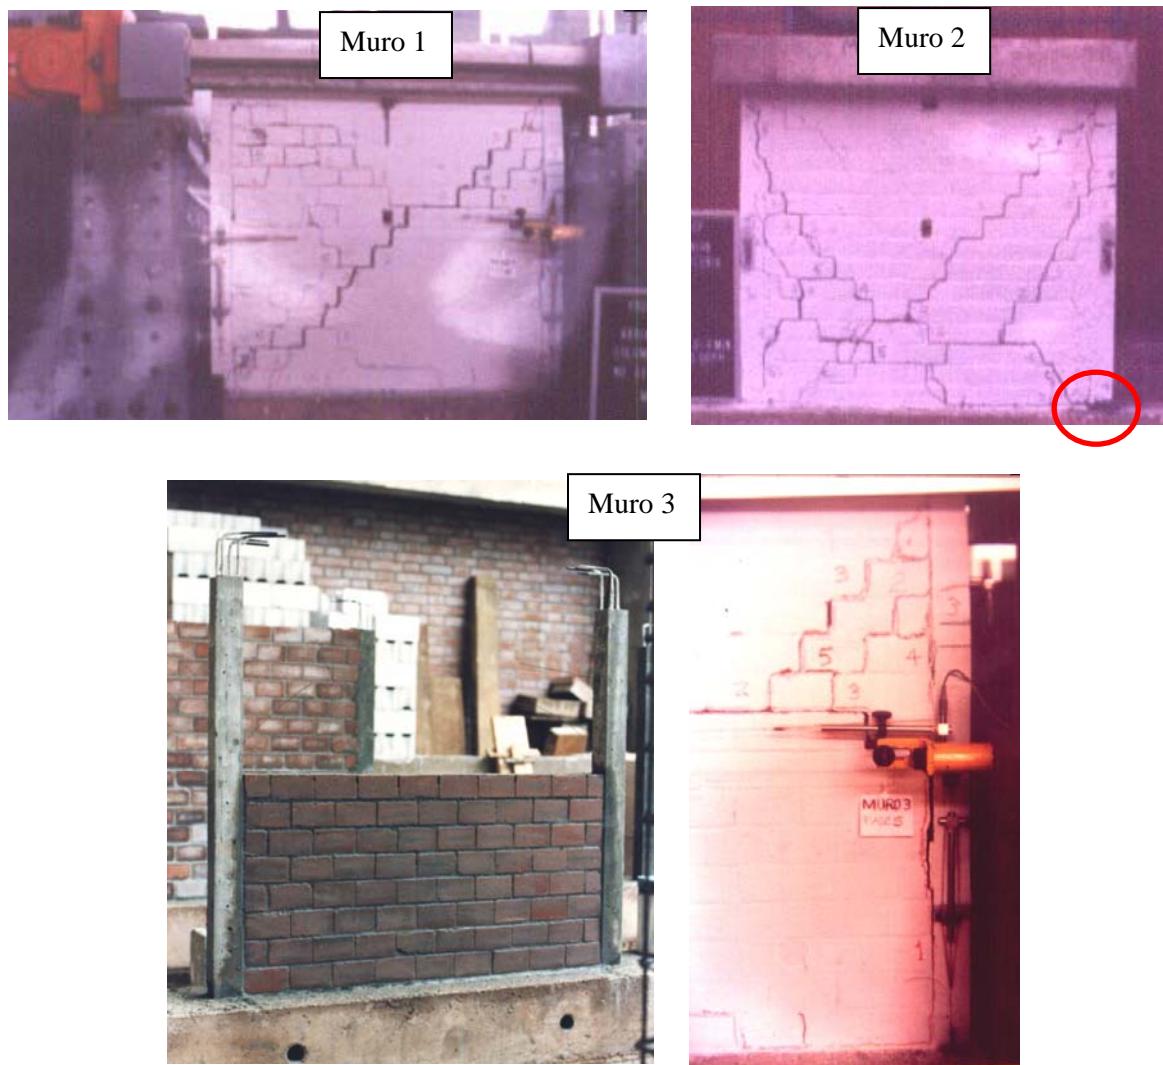
Fig.15. Comportamiento de los 3 muros a carga lateral cíclica. La deriva máxima fue 0.01.

Las conexiones estudiadas fueron: Muro 1 "dentada tradicional"; Muro 2 "junta a ras, sin mechas"; y, Muro 3 construyendo primero las columnas (con "mechas" de alambre #16) para luego levantar la albañilería y posteriormente vaciar la solera (Fig.15).

- En ningún muro se separó la viga solera de la albañilería, tampoco se presentaron cangrejeras en las columnas (por haberse empleado grout grueso); pero, en el Muro 2 se presentó una falla local de compresión en el dado (de poca resistencia $f'c$) usado para alinear el encofrado en la base de una de las columnas.

- Al margen de la falla local, indicada en el párrafo anterior, el comportamiento de los Muros 1 y 2 fue similar; aunque en el Muro 2 se produjeron en la etapa de grandes desplazamientos laterales, algunas fisuras verticales en la conexión albañilería-columna.

- En el Muro 3, la conexión columna-albañilería se despegó casi desde el inicio del ensayo, lo que descalifica esa técnica constructiva, ya que en los casos reales la separación ocurriría para sismos leves (similar a los tabiques). En este muro fue visible la flexión de la columna en la cuarta parte superior de su altura, debido al espacio creado al desprenderse el mortero de relleno en la conexión. Las mechas evitaron grandes separaciones entre la columna y la albañilería, pero al fracturarse una de ellas en la región central, la grieta de esa zona tuvo mayor tamaño que en el resto del muro; en consecuencia, se recomienda usar como mínimo una cuantía de mechas igual a 0.1%.

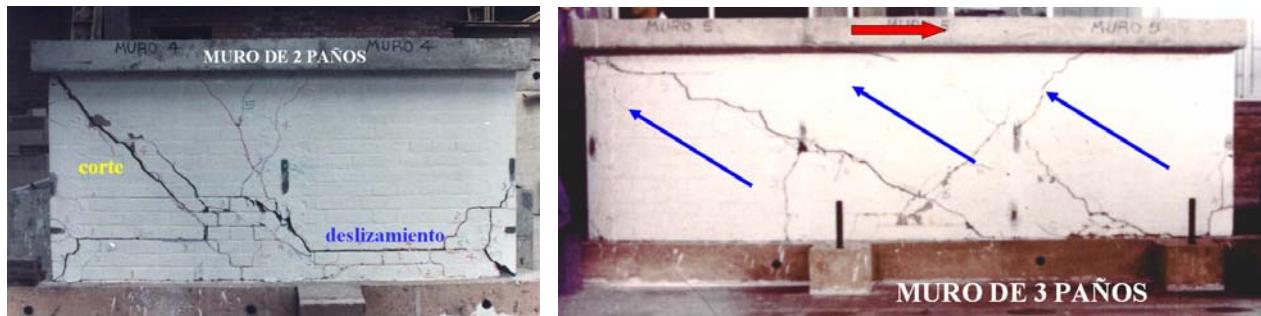
Fig.16. Muros de 2 y 3 paños cuadrados, cada paño presenta columnas de confinamiento.

Los muros de este proyecto tuvieron las mismas características que las especificadas para el Muro 1 del proyecto B3, con la diferencia que se varió el número de tramos, estudiándose muros de uno (Muro 1 del proyecto B3, Fig.15), dos y tres paños cuadrados (Fig.16); cada paño estuvo confinado por columnas.

Como resultado se obtuvo que la resistencia unitaria al primer agrietamiento diagonal (vR) era prácticamente similar en los tres muros (esbeltez $H/L \leq 1$), con un ligero incremento de vR conforme aumentaba el número de columnas. Por otro lado, el tipo de falla (Fig.16) no era diagonal en cada tramo (tal como se desprende de la Norma E-070 de 1982), sino que podía

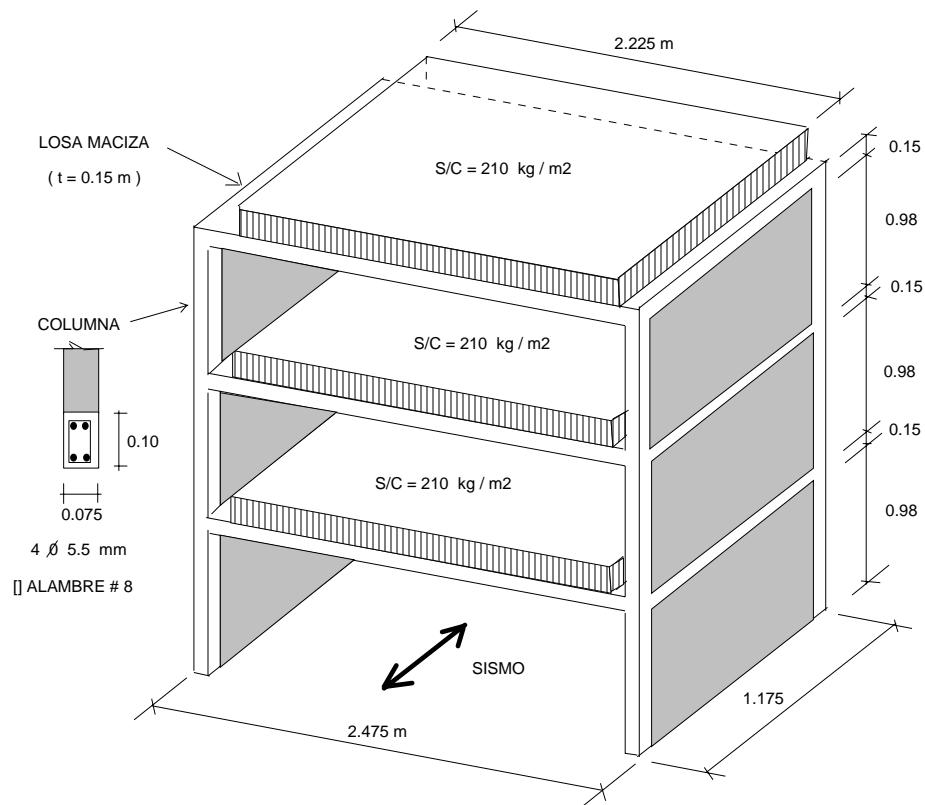
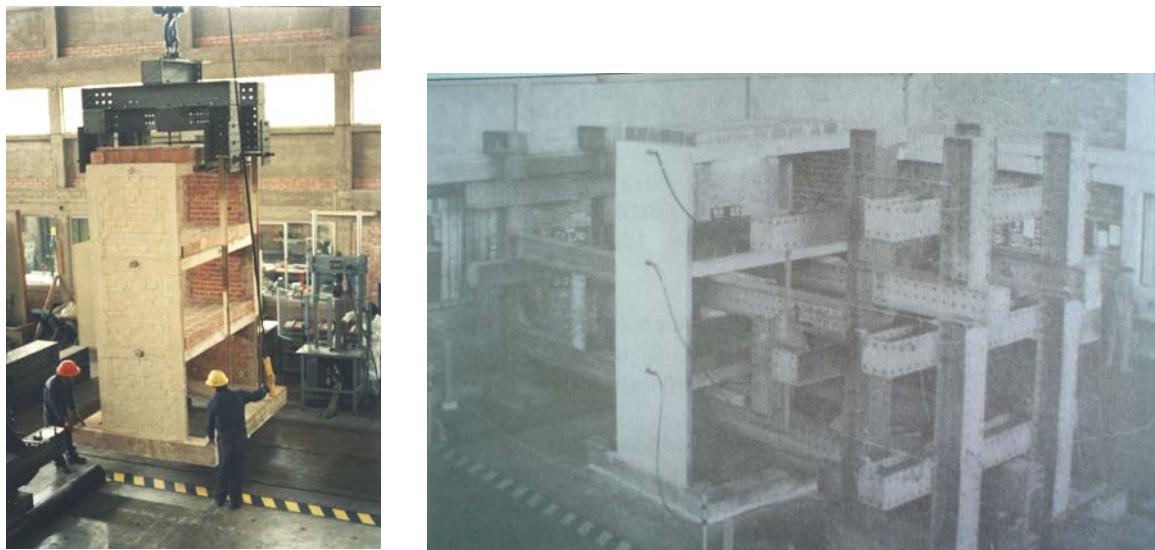
Fig.17. Características geométricas del módulo de 3 pisos, transporte hacia la mesa vibradora y vista global del ensayo de simulación sísmica.

El módulo estuvo compuesto por dos muros confinados en voladizo, conectados por una losa de concreto armado en cada nivel (Fig.17). El diseño de los elementos de confinamiento se realizó empleando la Norma de Albañilería E-070 de 1982.

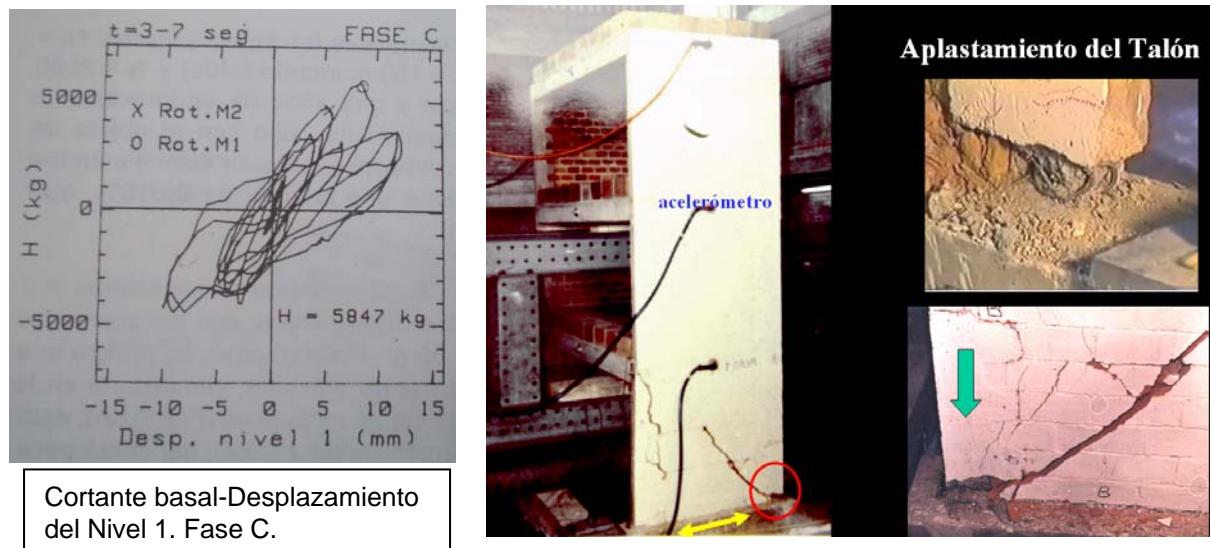
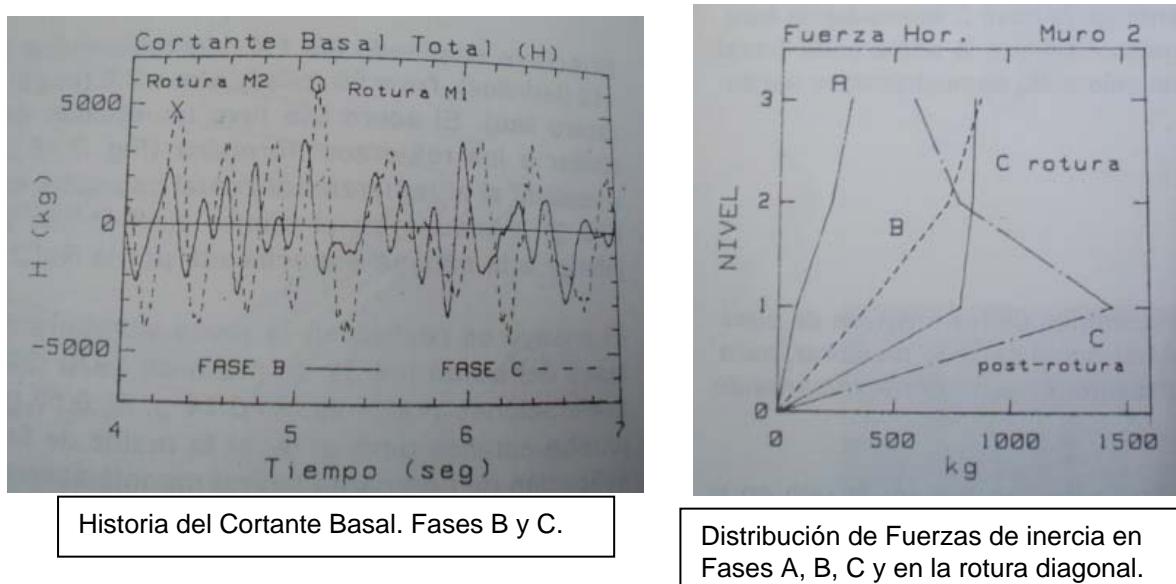
Fig.18. Respuesta dinámica del módulo. Obsérvese que la falla se concentra sólo en el primer piso. Nótese además el pandeo del acero vertical con la trituración de la albañilería en el talón del muro en la Fase C del ensayo.

En la Fase A no se apreció ninguna fisura. En la Fase B surgió una fisura por flexión en la base de los muros, causando la fluencia del acero vertical, sin disminuir la capacidad de carga ni variar el amortiguamiento elástico. Finalmente, en la Fase C se produjo la falla por corte en el primer piso de los 2 muros (al instante en que la aceleración basal era 0.54g), fracturándose el escaso refuerzo horizontal colocado, demostrándose así su trabajo en una prueba dinámica.

- La falla por corte se concentró sólo en el primer piso, mientras que en los pisos superiores no se observó ninguna fisura, debido a que la fuerza cortante actuante en esos pisos fue menor al cortante resistente teórico (VR2 y VR3).

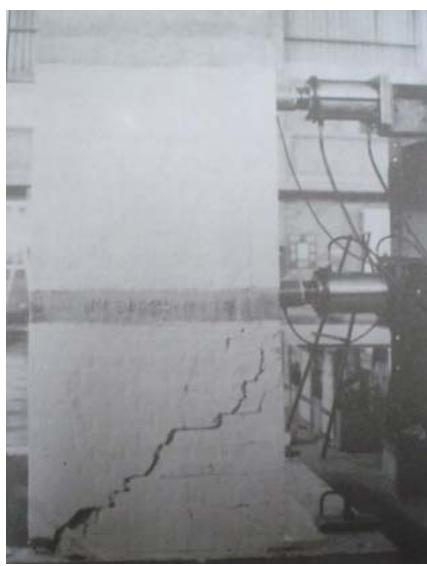
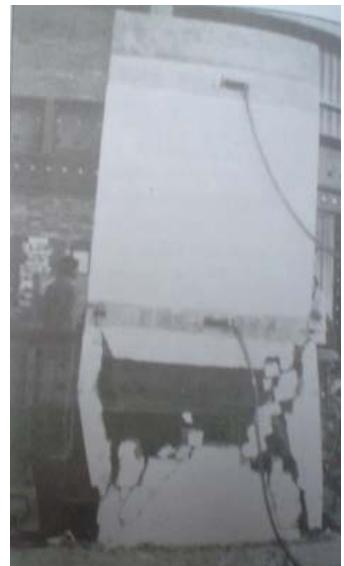
Fig.20. Ensayo estático (izquierda) y dinámico (derecha).

Dos módulos de albañilería confinada (mortero 1:4, $f'm = 97 \text{ kg/cm}^2$, y $v'm = 13 \text{ kg/cm}^2$), muy similares al descrito en el Proyecto C1, pero de dos pisos (Fig.19) y con unidades caravista de arcilla recortada, fueron ensayados en la PUCP bajo 2 técnicas distintas (Fig.20).

Como resultado de los dos ensayos se obtuvo una falla por corte en el primer piso (predecible teóricamente), Fig.20. Asimismo, la envolvente de la curva cortante-desplazamiento (Fig.21) coincidió para ambas técnicas de ensayo, hasta el instante en que se aplicó una aceleración irreal (1375gal), colapsando el espécimen en la prueba dinámica; en tanto que el módulo ensayado a carga estática tuvo prácticamente el doble de ductilidad.

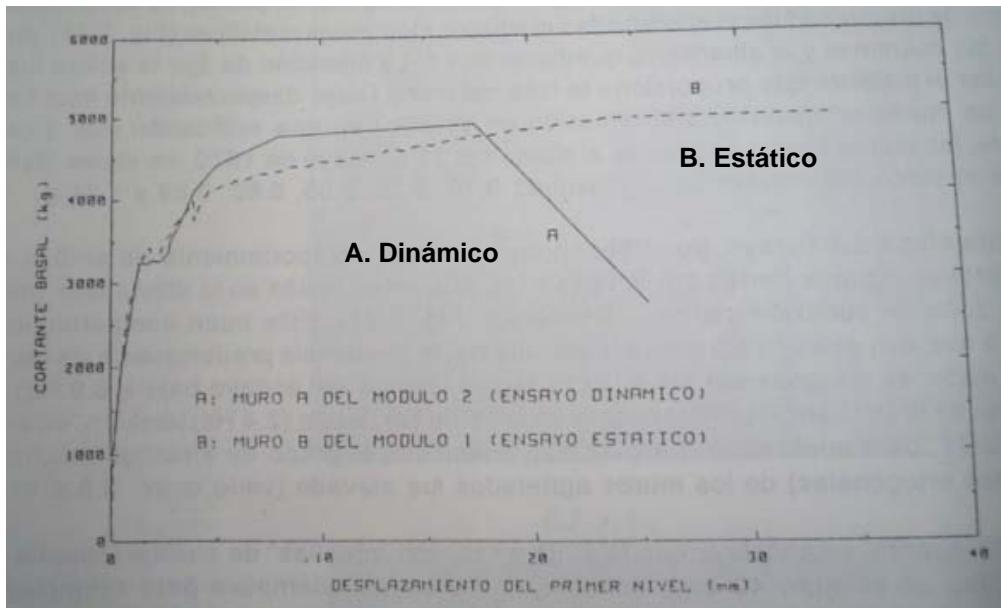
Fig.21. Envolvente cortante basal – desplazamiento lateral del primer piso.

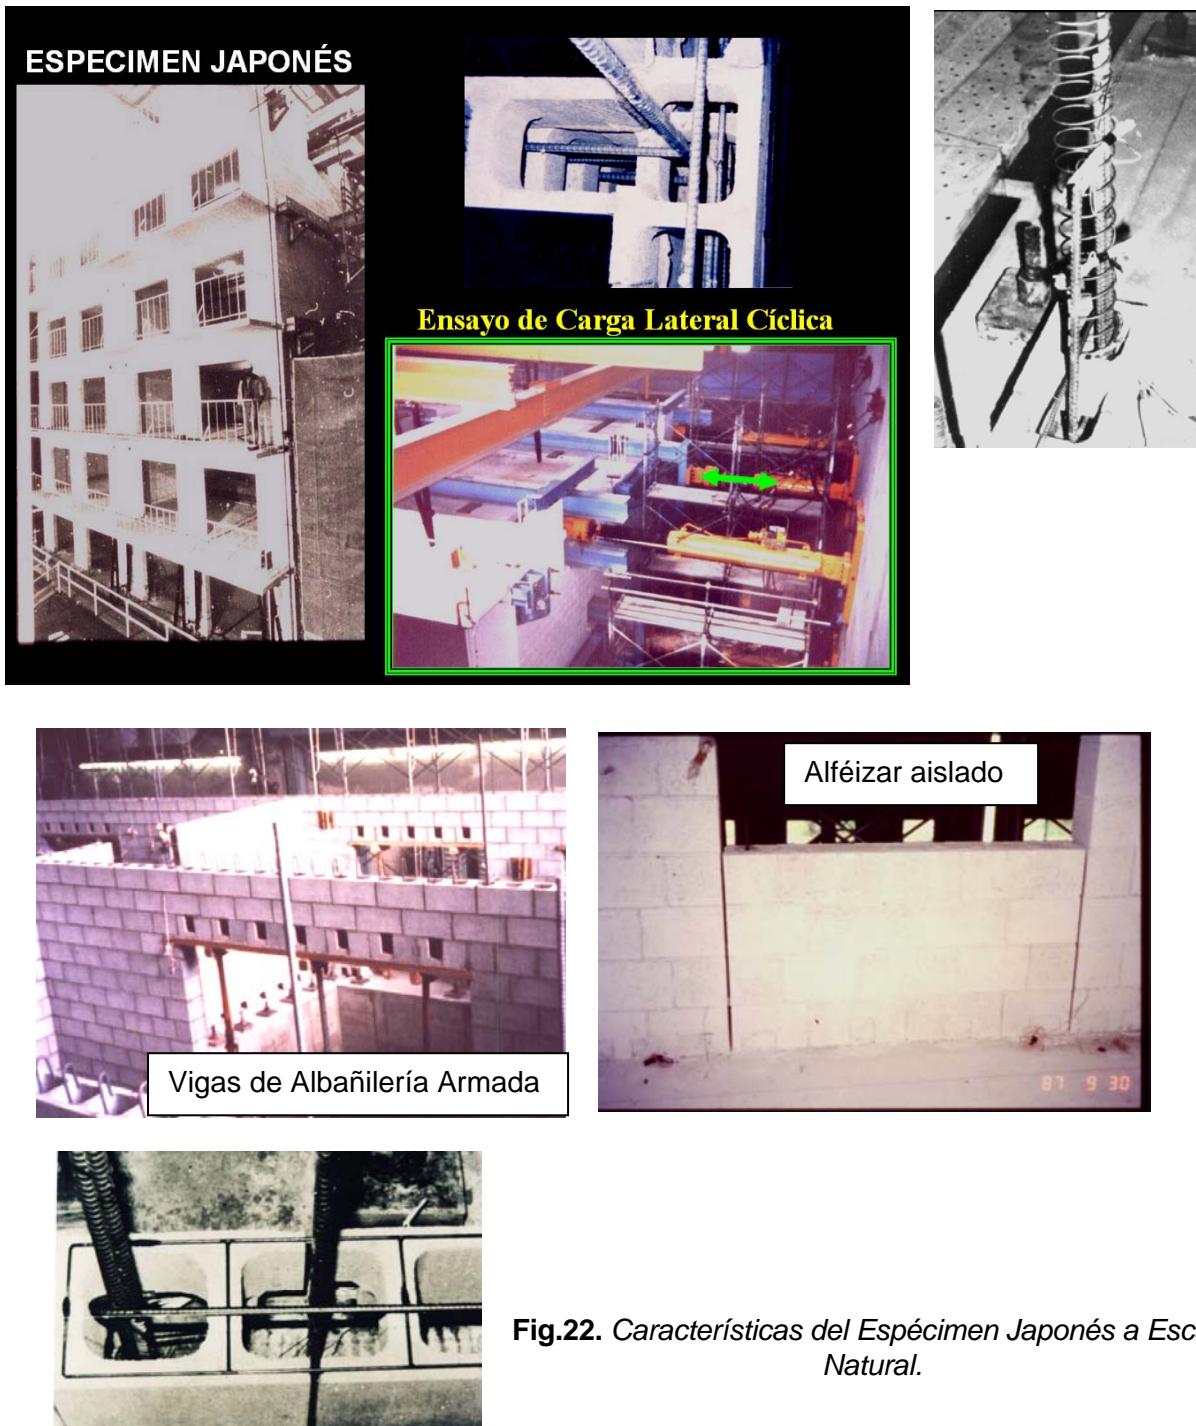
Fig.22. Características del Espécimen Japonés a Escala Natural.

El edificio fue diseñado elásticamente con un coeficiente sísmico $c = 0.2$ (cortante basal dividido entre el peso del edificio) y verificado inelásticamente de manera de obtener una falla por flexión, con rótulas plásticas en los extremos de las vigas y en los muros del primer piso. Para esto, se empleó un programa de análisis inelástico paso a paso ("DRAGON"), así como el método de trabajo virtual. De este modo, el cortante basal asociado al mecanismo teórico de falla por flexión resultó 533 ton ($c = 0.53$); en tanto que la capacidad teórica de corte del primer piso fue prácticamente el doble (1040 ton, $c = 1.04$).
