ALTERNATIVAS ECONÓMICAS PARA CONFINAR LOS EXTREMOS DE LOS MUROS DE ALBAÑILERÍA ARMADA

Por: Daniel Quiun, Ángel San Bartolomé y Abel Moscol Broncano
PONTIFICIA UNIVERSIDAD CATÓLICA DEL PERÚ

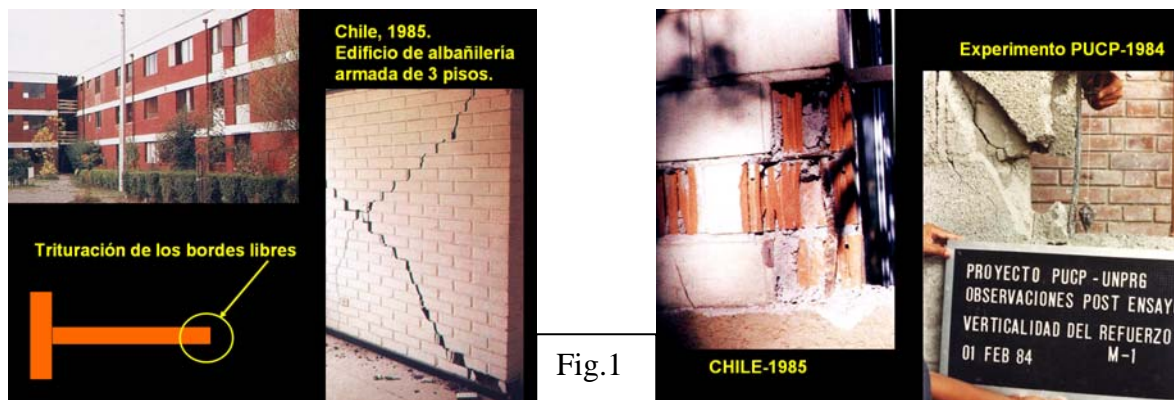
En terremotos pasados, así como en ensayos de muros a escala natural (Fig.1), se ha podido apreciar que los bordes libres (sin muros transversales) de los muros de albañilería armada, sujetos a elevados esfuerzos de compresión por flexión, pueden triturarse pandeando el refuerzo vertical, lo cual genera una reducción drástica en la capacidad resistente a carga lateral del muro.

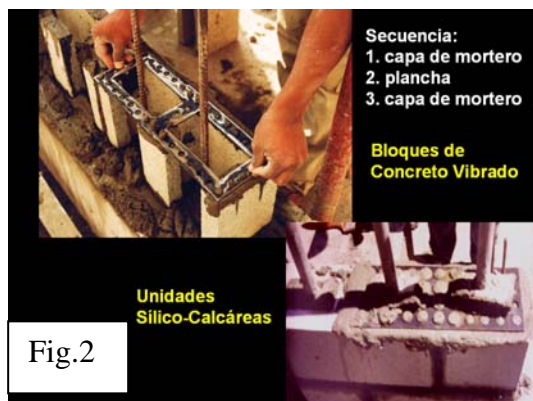
Es por ello que en la Norma E.070 (Ref.1) se obliga a confinar toda la zona del borde libre que presente esfuerzos de compresión por flexión mayores que $0.3f'm$, donde $f'm$ es la resistencia característica a compresión axial de las pilas de albañilería. En un proyecto anterior (Ref.2), se utilizó como confinamiento planchas metálicas perforadas de acero estructural A-36 (Fig.2), de 3mm de espesor, obteniéndose excelentes resultados; sin embargo, por la dificultad en la fabricación de estos confinamientos, esta solución resultó costosa, por lo que en este proyecto se buscó otras alternativas de solución que sean factibles de aplicar, ya que en países como Japón, se utilizan espirales continuas de 4mm de diámetro con pasos de 4cm, que congestionan las celdas pudiendo provocar cangrejas en el grout (Fig.3).

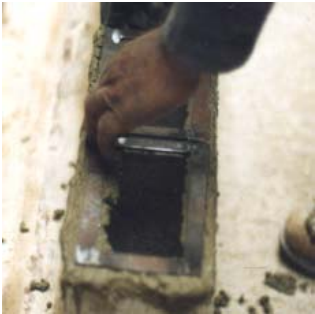
Tabla 1. Tipos de Confinamiento Analizados.		
Confinamiento	Descripción	Fig.4
Tipo A	Plancha metálica perforada de acero estructural A-36. Espesor: 3mm, con 36 perforaciones de 1/2". Cubre de manera continua las dos celdas de la pila. A través de las perforaciones pasa el mortero usado en las juntas horizontales.

Tipo B	Escalerilla, formada por alambre negro N°8 (4.1mm de diámetro) soldado con electrodo. Tiene la forma de un número ocho, cubriendo la superficie media del bloque. Las piezas (varillas), todas ellas contenidas en el mismo plano, fueron soldadas en sus extremos y en la parte media del elemento.

Tipo C	Estribos hechos con planchas de acero estructural A-36 de 3mm de espesor, sin perforaciones. Están compuestos por 4 platinas cortadas a la medida de la celda, todas contenidas en el mismo plano, soldadas en sus extremos formando una "[]". A cada bloque le corresponde dos anillos independientes, uno en cada celda. El recubrimiento de la platina es 1cm.

Todas las pilas tuvieron juntas horizontales de 1cm de grosor y durante la construcción de la albañilería, se instaló el confinamiento respectivo en cada junta (Fig.4). Al día siguiente de haberse construido la albañilería, las celdas fueron rellenas con grout grueso de 10" de slump.

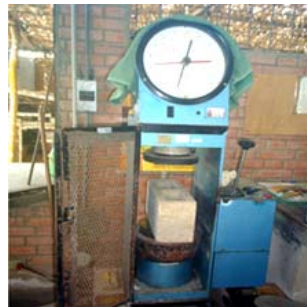
Fig.5

La prueba de compresión (Fig.5) realizada sobre una muestra de 5 bloques enteros, proporcionó (sobre área bruta): una resistencia promedio $f_b = 108 \text{ kg/cm}^2$, con una dispersión de resultados igual a 8.8% y una resistencia característica $f'_b = 98 \text{ kg/cm}^2$.

Sobre una muestra de 10 bloques enteros, se obtuvo en promedio una humedad natural de 2%, una absorción en 24 horas de inmersión igual a 6.1%, y una succión (Fig.5) de $10.1 \text{ gr}/(200\text{cm}^2\text{-min})$; por ello, no se necesitó ningún tipo de tratamiento previo al asentado, excepto la limpieza.

Ensayos de compresión y succión en los bloques.

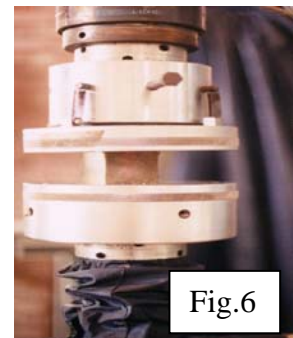
Fig.6

Se utilizó mortero industrial, fabricado por Firth. Este mortero se denomina comercialmente “Mortero Fácil”, viene en bolsas de 40kg, y su proporción volumétrica cemento-arena gruesa fue 1:5. Durante la construcción de las pilas, se fabricaron 10 probetas cúbicas de mortero, con 5cm de arista. Estas probetas fueron curadas y se ensayaron a compresión (Fig.6) a los 28 días de edad, obteniéndose una resistencia promedio de 200 kg/cm^2 , con una dispersión de resultados igual a 8.9%.

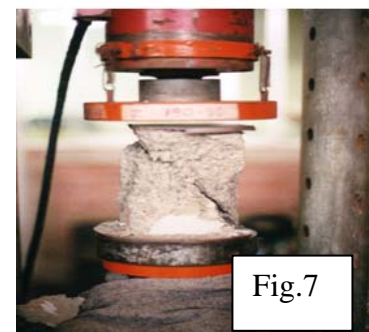
Fig.7

Para rellenar las celdas de las pilas, se usó concreto líquido (grout grueso con 10 pulgadas de revenimiento) proporcionado por la empresa Firth. Este material viene en bolsas de 40kg. Antes de vaciar el grout en las pilas, y utilizando como moldes a los bloques forrados internamente con papel filtro, se fabricaron 10 probetas de grout con dimensiones nominales de 10x10x19cm. Estas probetas no fueron curadas y después, que cumplieron 28 días de edad, se ensayaron a compresión axial (Fig.7), obteniéndose una resistencia promedio de 304 kg/cm^2 con una dispersión de resultados de 8.2%.

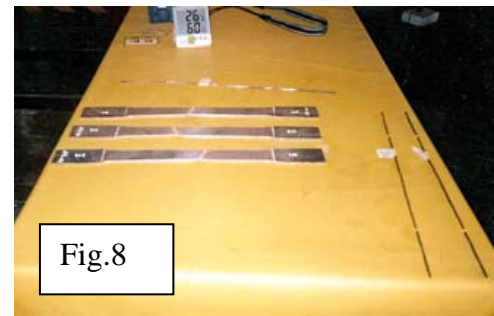
Fig.8

Se realizaron ensayos de tracción según la Norma ASTM A370 en tres muestras de la plancha A-36 (usada en los confinamientos Tipos A y C, Tabla 1) y en 3 muestras del alambre N°8 (empleado en el confinamiento Tipo B). La forma de falla aparece en la Fig.8, mientras que los resultados promedios y la dispersión de resultados se muestran en la Tabla 2.

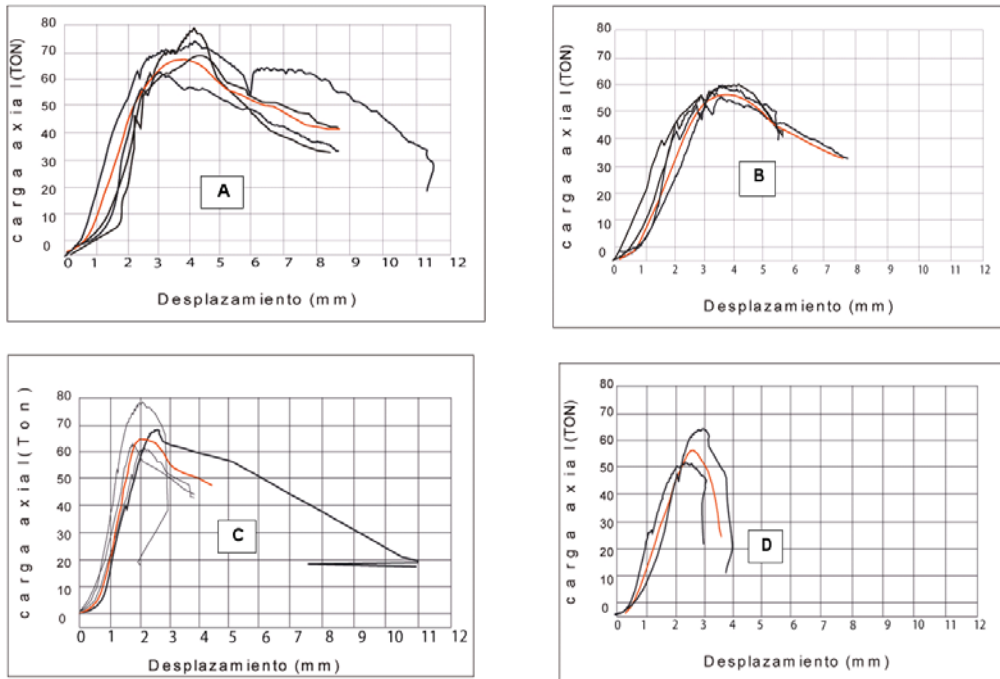
En la Fig.11 aparece la gráfica carga axial – desplazamiento, trazadas a la misma escala con fines comparativos. Allí puede apreciarse que luego de haberse alcanzado la carga máxima, los confinamientos tipo A y B controlaron la degradación súbita de resistencia, a diferencia del caso D (sin confinamiento) y del caso C (por el problema explicado en el acápite 4.1).

Cabe mencionar que los confinamientos A y B controlaron la trituración del grout, pero no evitaron la deslaminación de los bloques, causado por la expansión lateral del grout, ello produjo una pérdida paulatina de la sección transversal que dio lugar a la degradación de resistencia.

En la Fig.11 la curva roja corresponde al promedio de las 4 pilas ensayadas por cada tipo de confinamiento. En la Fig.12 se hace una comparación de los 4 tipos de confinamiento, usando la curva promedio de la Fig.11.

Fig.11. Gráfica Carga (ton) – Desplazamiento (mm) relativo entre cabezales. La escala es la misma para cada tipo de confinamiento.

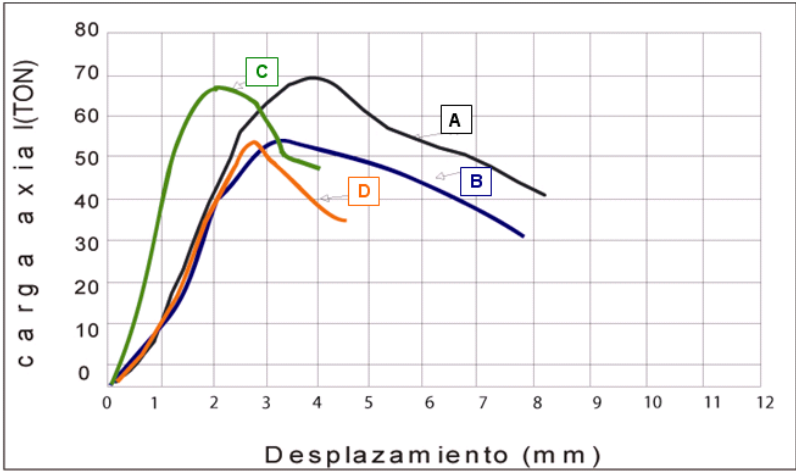
Fig.12
Gráfica carga axial (ton) versus desplazamiento entre cabezales (mm), correspondiente a las gráficas promedios de la Fig.11.

Para determinar la influencia del tipo de confinamiento utilizado sobre la capacidad de mantener la resistencia a compresión en la etapa pos agrietamiento de la albañilería, se definió un índice de ductilidad como la relación entre los desplazamientos verticales (ϵ_2 / ϵ_1), cuando se alcanza un 25% de degradación de resistencia máxima (Fig.13). Para ello se utilizaron las gráficas que aparecen en la Fig.12.
