CONTROL DE LA TRITURACIÓN DE LOS LADRILLOS HUECOS EN MUROS DE ALBAÑILERÍA CONFINADA SUJETOS A CARGA LATERAL CÍCLICA

Por: Ángel San Bartolomé, Jonathan Paredes y David Caycho

PONTIFICIA UNIVERSIDAD CATÓLICA DEL PERÚ

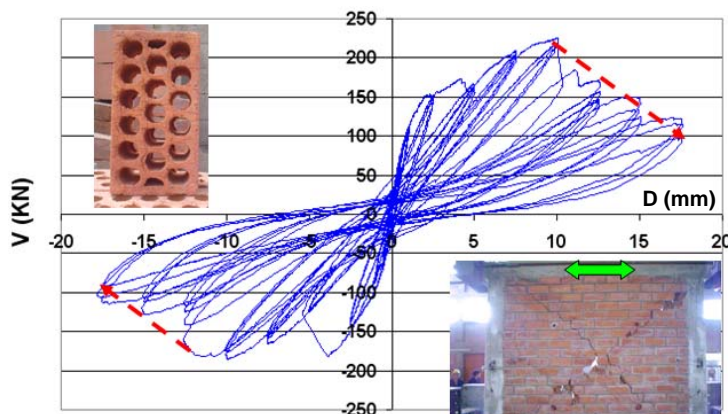
Fig.1 (Ref.2). Gráfica cortante-desplazamiento en un muro hecho con ladrillos huecos.

Cabe mencionar que la forma de falla asimétrica que tuvo el muro M1 (tradicional, Fig.12) hizo que la trituración de los ladrillos ubicados en la región central (donde teóricamente se cruzan las grietas diagonales) no fuese tan significativa, como ocurrió con el muro de la Ref.2 (Fig.1).

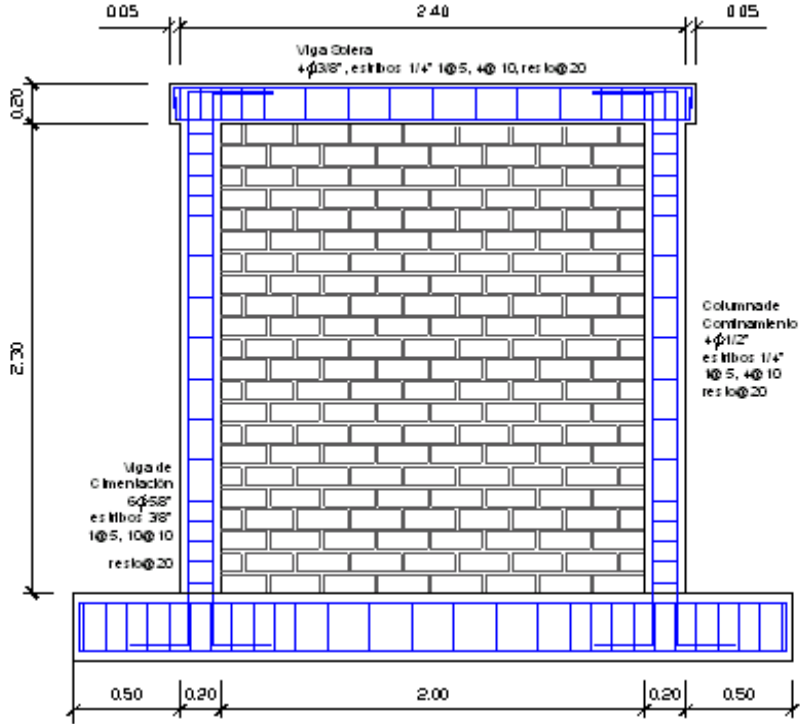
Fig.4
Muro M1.
Sin
refuerzo
horizontal

Para evaluar experimentalmente la alternativa de solución al problema descrito en el acápite 1, se construyeron dos muros a escala natural utilizando ladrillos huecos (Fig.3). Uno de los muros fue construido con la técnica tradicional (muro M1, Fig.4) y el otro con el refuerzo horizontal adicional mencionado, taponando los ladrillos ubicados en las esquinas (muro M2 o "muro mejorado", Fig.5).

Las diferencias entre el muro mejorado M2 (Fig.5) y el muro tradicional M1 (Fig.4) fueron:

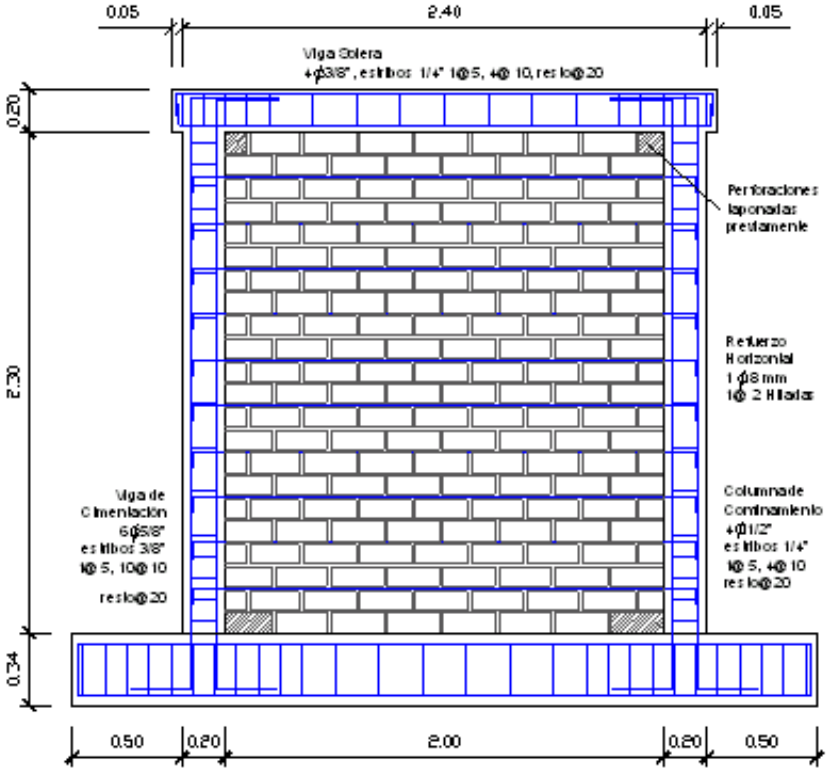
- El refuerzo horizontal continuo: 1 ϕ 1/4" @ 20cm (cada 2 hiladas, cuantía de 0.00128), anclado en las columnas de confinamiento con ganchos a 90° en una longitud de 10cm.
- El relleno (taponado con mortero 1: 4) antes del asentado, en aquellos ladrillos huecos ubicados en las esquinas en contacto con el marco de confinamiento. Cabe indicar que la trituración de

los ladrillos huecos situados en las esquinas, podría producir problemas de columnas cortas al formarse un vacío. Por esta razón fue necesario convertir esos ladrillos en unidades sólidas

Fig.5
Muro M2.
Con
refuerzo
horizontal
y ladrillos
taponados
en zonas
críticas.

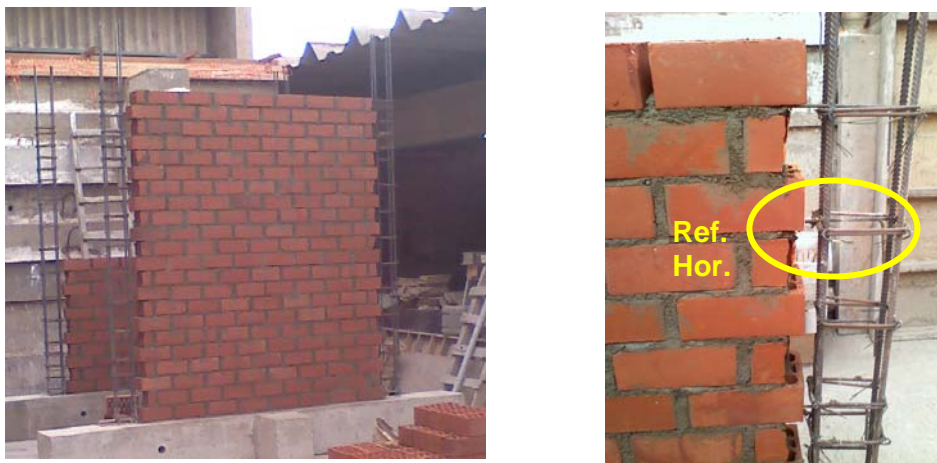
En la Fig.6 se aprecia secuencias de la construcción seguida en los dos muros.

Fig.6. Secuencias de la construcción de M1 (izquierda) y M2 (derecha).

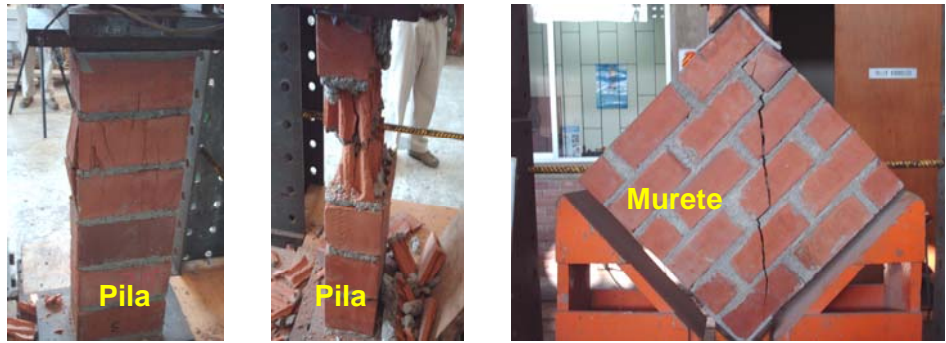
Las fallas que presentaron las pilas fueron frágiles; las caras laterales de las unidades de albañilería tendieron a deslaminarse (falla común en este tipo de unidades huecas, Fig.7).

Las fallas que presentaron los muretes fueron por tracción diagonal (Fig.7), esto se debió a la buena adherencia generada entre los ladrillos y el mortero.

Fig.7
Fallas típicas en los prismas de albañilería simple.

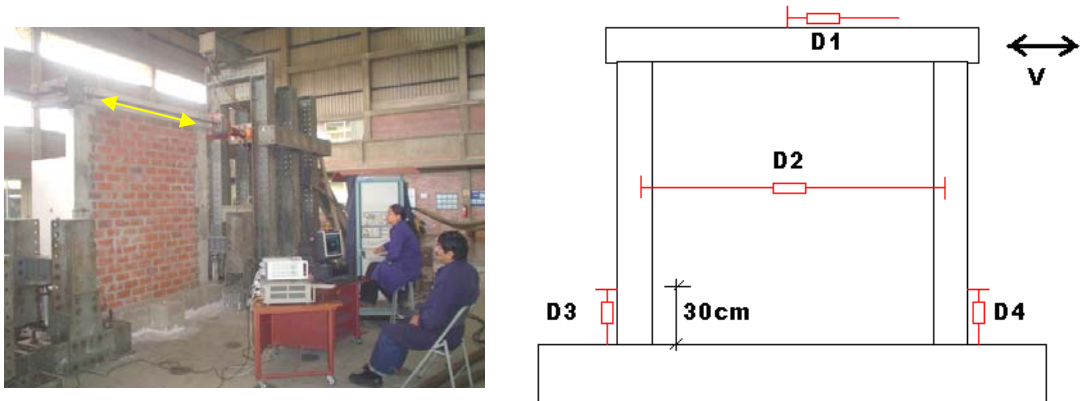
El ensayo realizado fue de carga lateral cíclica con desplazamiento lateral (“D1” en la Fig.8) controlado en 10 fases (Tabla 2). En cada fase se aplicaron 3 ciclos de carga y descarga hasta estabilizar el lazo histerético cortante-desplazamiento (V-D); sólo en las 2 primeras fases se aplicó 1 ciclo, dado el comportamiento elástico que tuvieron los muros en esas fases.

La carga lateral (“V” en la Fig.8) fue aplicada mediante un actuador dinámico, mientras que los desplazamientos horizontales y verticales fueron registrados con 4 LDVT.

Fig.8. Instrumentación empleada en el ensayo de carga lateral cíclica.

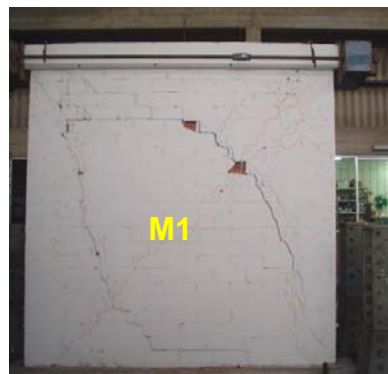
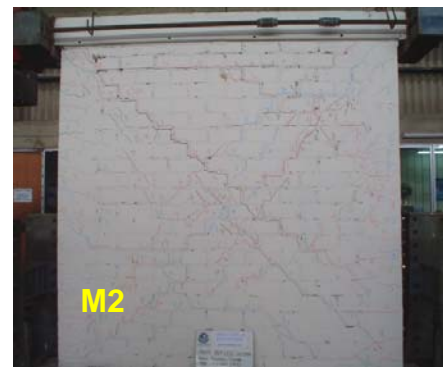
- En la fase 7 (deriva = 0.005, correspondiente al límite de reparación), el grosor máximo de las grietas diagonales fue: $g(M1) = 8\text{mm}$ y $g(M2) = 4.5\text{mm}$, notándose grietas más finas en M2, pero en mayor cantidad que en M1 (Fig.9). En M1 las grietas fueron asimétricas.

Fig.9
M1 y M2
en Fase 7
(deriva =
0.005).

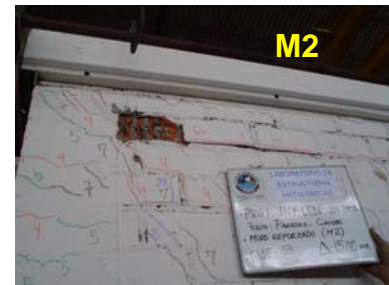
- En la fase 8 (deriva = 0.006) aparecieron nuevas grietas diagonales y las que ya existían aumentaron de tamaño y grosor: $g(M1) = 9\text{mm}$, $g(M2) = 5\text{mm}$. En esta fase se inició la trituración de un ladrillo ubicado en la esquina superior de la antepenúltima hilada del muro M2 (Fig.10), mientras que el ladrillo taponado de la esquina superior no tuvo problemas.
- En la fase 9 (Fig.11, deriva = 0.007), se produjo en M2 la trituración de 2 ladrillos adyacentes al triturado en la fase 8. En M1 se produjo la trituración de 3 ladrillos en contacto con una de las columnas. Se alcanzó: $g(M1) = 11\text{mm}$ y $g(M2) = 6\text{mm}$.

Fig.10. M2-Fase 8.

Sin embargo, como la trituración de los ladrillos en M2 se presentó a partir de la fase 8 del ensayo (Fig.10), para una deriva de 0.006 cercana al límite máximo especificada por la Ref.3 (0.005), no

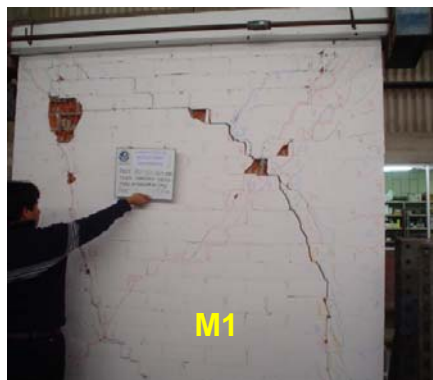
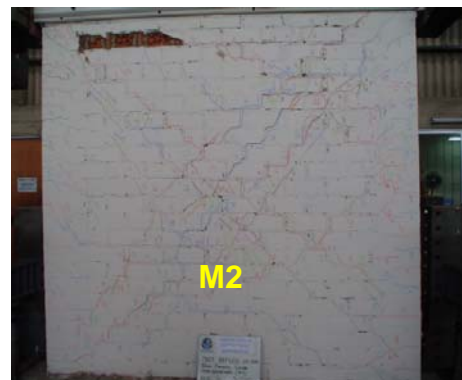
Fig.11
Fase 9.

puede decirse que la alternativa propuesta sea la solución para controlar la trituración de los ladrillos huecos, en vista que el ensayo estático se ejecutó en un muro de un solo piso, sin carga vertical, presentándose en la Fase 9 la trituración de 3 ladrillos adyacentes ubicados en la penúltima hilada (Fig.11), donde la acción del refuerzo horizontal resultó totalmente ineficiente como para controlar la trituración de los ladrillos mencionados. Cabe remarcar que una prueba dinámica, como el ensayo armónico realizado, produce mayor deterioro en la albañilería (figura 12 versus 13) y que la mayor carga vertical, o la mayor compresión por flexión existente en el primer piso de una edificación de varios pisos, hubiesen generado mayor trituración en los ladrillos huecos.

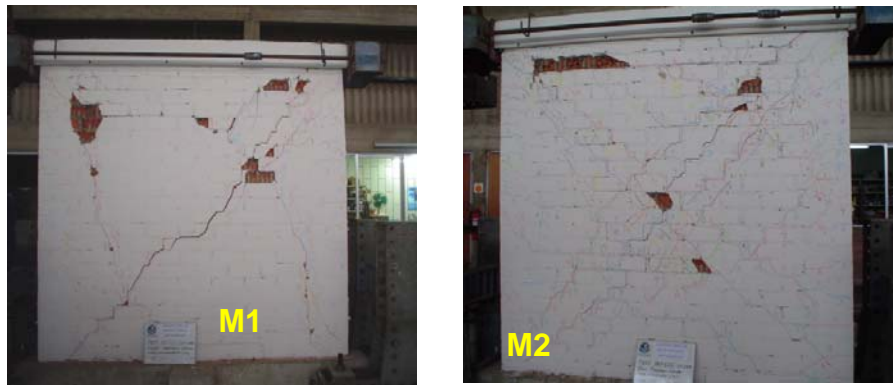
- En la fase 10 (deriva = 0.008) no aparecieron grietas, las existentes aumentaron de tamaño y grosor; asimismo, se produjo la trituration de otros ladrillos en ambos muros (Fig.12).

Fig.12
Fase 10.

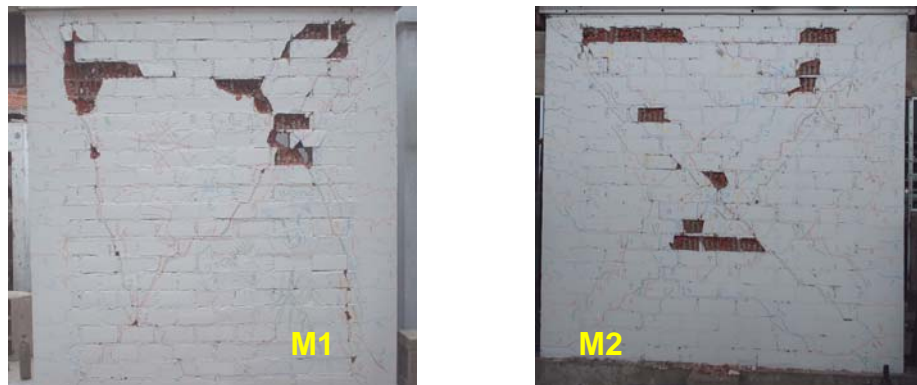
Luego del ensayo estático (1 ciclo en 4 minutos), se realizó una prueba dinámica en ambos muros, consistente en aplicar desplazamientos laterales (D1) de hasta 10mm con una frecuencia de 2 Hz. En esta prueba pudo observarse (ver video en el blog <http://blog.pucp.edu.pe/albanileria>) la manera de cómo se pulverizaban otros ladrillos, pese a que el desplazamiento lateral (10mm) fue menor al aplicado en el ensayo estático original (20mm); es decir, la prueba dinámica generó un mayor deterioro en la albañilería. El estado final en que quedaron ambos muros aparece en la Fig.13.

Fig.13
Prueba
dinámica.
Estado
final.

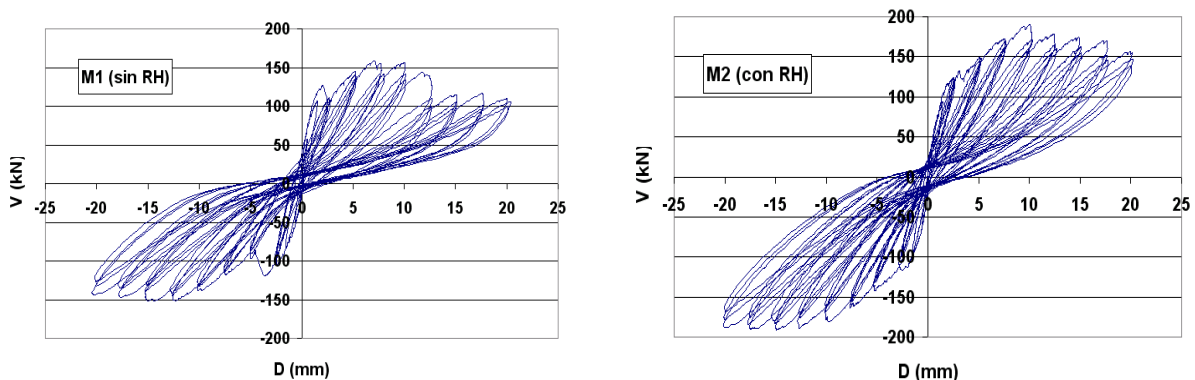
En la Fig.14 se muestra los lazos histeréticos V-D correspondientes a los muros M1 (tradicional) y M2 (mejorado). Estas gráficas han sido trazadas a la misma escala con fines comparativos.

Fig.14. Lazos histeréticos V-D de los muros M1 (izquierda) y M2 (derecha).

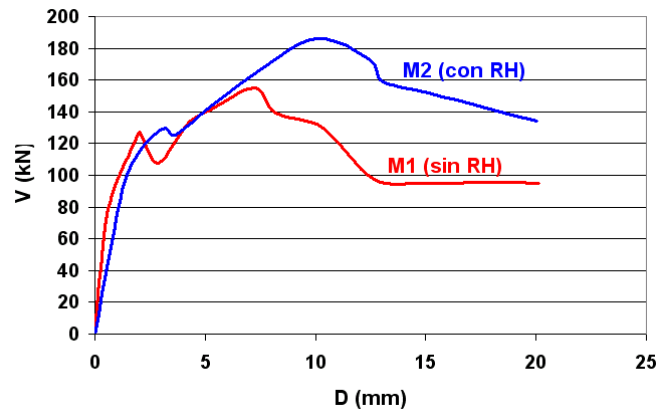
La Fig.15 corresponde a la envolvente de los lazos histeréticos estables en su rama positiva (la más crítica en ambos muros). La rotura diagonal se produjo en ambos muros para una carga del orden de 12.3 ton (13.0 ton en la rama positiva y 11.5 ton en la rama negativa), asociada a un desplazamiento lateral comprendido entre 2 y 3.4 mm (deriva del orden de 1/900). En el instante de la rotura diagonal, en M1 se produjo una fuerte caída de resistencia, mientras que en M2 el refuerzo horizontal controló el grosor de la grieta diagonal, atenuando la degradación de resistencia.

Fig.15
Envolvente de los lazos histeréticos estables.

Por otro lado, en la Fig.15 puede notarse que la degradación de resistencia se presentó en ambos muros después de haberse alcanzado la carga máxima, siendo menos pronunciada para el muro M2 (mejorado) por la presencia del refuerzo horizontal.

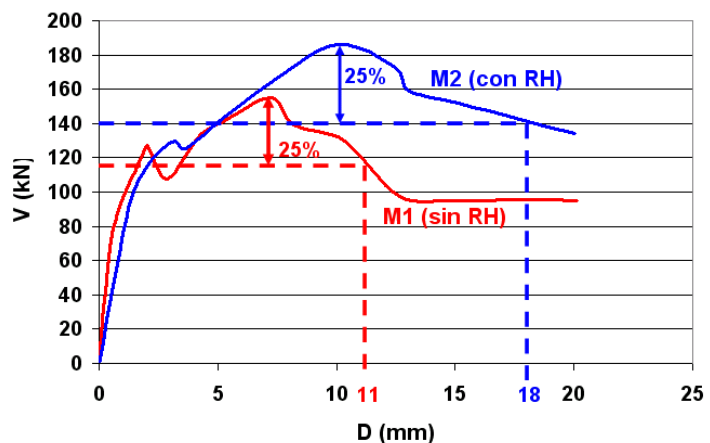
Si en la etapa inelástica se admitiese como aceptable una degradación de resistencia de hasta 25% (Fig.16), entonces el muro M2 (mejorado) podría alcanzar una deriva máxima de hasta 0.007 (Fase 9), mayor que el límite máximo especificado por la Norma Sísmica (0.005, Ref.3), mientras que M1 (tradicional) tan sólo podría alcanzar una deriva ligeramente mayor que 0.004 (Fase 6).

Fig.16
Desplazamientos máximos considerando 25% de degradación de resistencia.

De esta manera, aparte del incremento en resistencia máxima (20%) que tuvo M2 en relación a M1, la mejora alcanzada en los desplazamientos inelásticos máximos, asociados a un 25% de degradación de resistencia, fue significativa (64%).

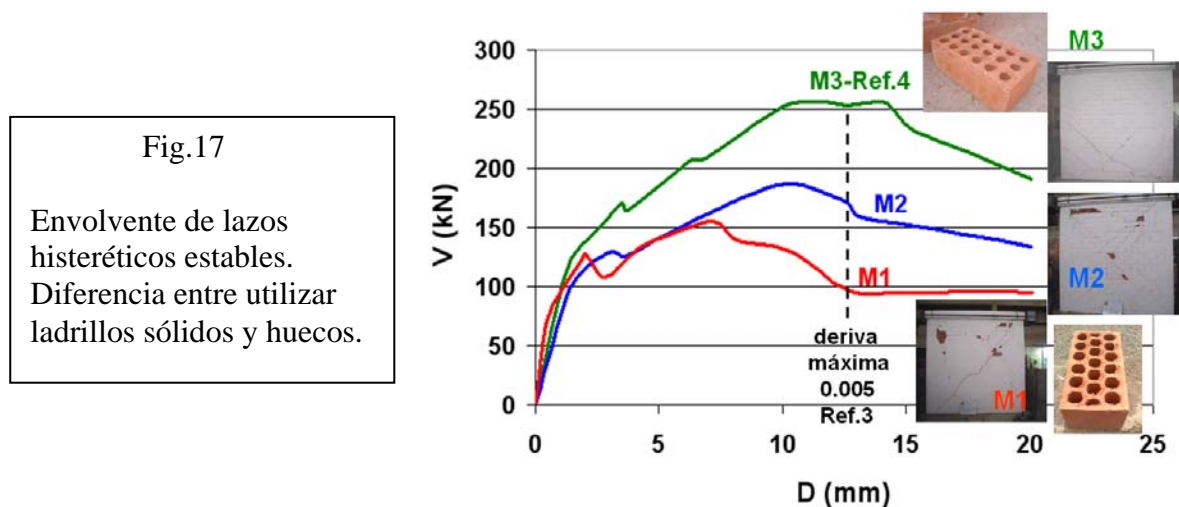
Por la razón indicada en el párrafo anterior, es conveniente utilizar ladrillos sólidos en aquellos pisos que durante los sismos severos se agrieten diagonalmente, tal como se especifica en la Ref.1. En la Fig.17 puede observarse la gran diferencia que existe en el comportamiento inelástico de los muros y en el deterioro de sus unidades, cuando se utiliza ladrillos sólidos (muro M3 de la Ref.4) y huecos, pese a las mejoras introducidas en M2.
