# CONTROL DE LA TRITURACIÓN DE LOS LADRILLOS HUECOS MEDIANTE MALLA ELECTROSOLDADA EN MUROS DE ALBANILERÍA CONFINADA

Por: Ángel San Bartolomé, Krishan Barr y César Pineda  
Pontificia Universidad Católica del Perú

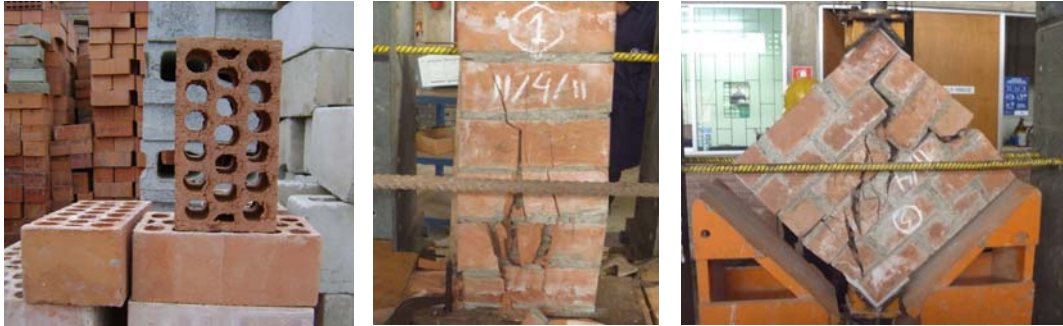
Fig.3. Ladrillo hueco (izq.), y formas de falla de la pila (centro) y del murete (der.)

- Ladrillos Industriales de Arcilla. Tipo King Kong de 9x12.5x23cm (Fig.3), con: 46% de huecos,  $f'b = 230 \text{ kg/cm}^2$ , variación dimensional menor que 1%, 0.7mm de alabeo, 11% de absorción y 47 gr/(200cm<sup>2</sup>-min) de succión, razón por la cual fueron regados durante ½ hora, unas 10 horas antes de asentarlos [1]. De acuerdo a la Ref.1, la unidad clasificó como “hueca” clase V.

- Pilas de Albañilería Simple. El ensayo de compresión axial de 3 pilas de 12.5x23x60cm, sujetas a una velocidad de carga de 5 ton/min, proporcionó una resistencia característica  $f'm = 78 \text{ kg/cm}^2$ . La falla fue frágil, triturándose algunos ladrillos huecos (Fig.3).

- Muretes de Albañilería Simple. El ensayo de compresión diagonal de 3 muretes de 12.5x60x60cm, sujetos a una velocidad de carga de 1 ton/min, proporcionó una resistencia característica a corte puro  $v'm = 7.2 \text{ kg/cm}^2$ . La falla fue frágil, escalonada a través de las juntas y cortando o triturando algunos ladrillos huecos (Fig.3).

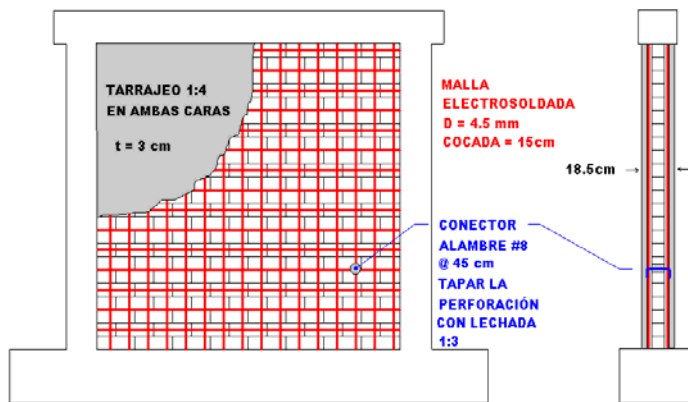
Fig.5  
Reforzamiento de M2.  
El resto de características es similar a M1 (Fig.4).

Para simular el reforzamiento de un muro construido con ladrillos huecos, M2 tuvo las mismas características que M1, con la diferencia que se adicionó en cada cara malla electrosoldada (Fig.5), capaz de soportar la carga de agrietamiento diagonal asociada a un muro con el espesor incrementando en 6cm por el tarrajeo, que ahora forma parte de la estructura al aplicarse sobre una malla debidamente conectada al muro. De acuerdo a la Ref.1, cuando el tarrajeo se aplica directamente sobre la albañilería, no debe contemplarse en el cálculo del espesor efectivo "t", porque se desprende durante el sismo. De esta forma:

- $V_m (M2) = 0.5 \alpha v' m t L + 0.23 P = 0.5 \times 1 \times 7.2 \times 18.5 \times 240 + 0.23 \times 0 = 16 \text{ ton}$
- $A_s$  (malla de cocada  $s = 15\text{cm}$ ) =  $V_m s / (f_y L) = 16 \times 15 / (4.2 \times 240) = 0.24\text{cm}^2$
- Se usó doble malla de 4.5mm:  $A_s = 2 \pi (0.45)^2 / 4 = 0.32\text{cm}^2 > 0.24\text{cm}^2$

Los muros M1 (sin malla, Fig.4) y M2 (con malla, Fig.5), tuvieron las mismas características geométricas, materiales, refuerzo en los confinamientos, mano de obra y procedimiento constructivo. La única diferencia que hubo fue que en M2 se añadieron en ambas caras de la albañilería, una malla electrosoldada. Esta malla no fue conectada a los confinamientos ni a la cimentación, ya que lo que se pretendía era cerrar las grietas diagonales en la albañilería, generadas por la carga lateral, para de este modo controlar la trituration de los ladrillos huecos.

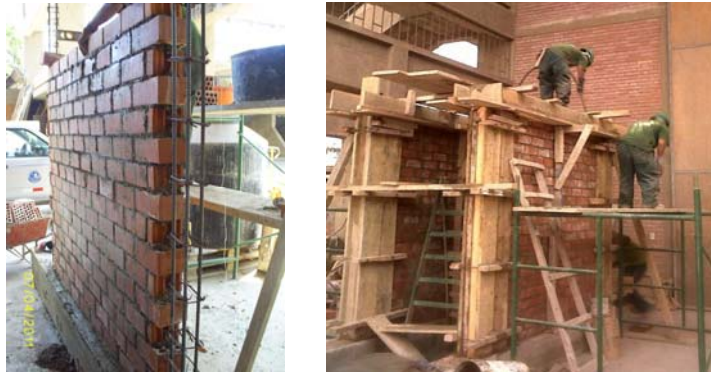
Fig.6  
Construcción de los  
muros M1 y M2.

- El aparejo de las unidades de albañilería fue de sogá.
- La conexión columna-albañilería fue dentada (5cm de diente), sin mechas (Fig.6).
- Lo ladrillos fueron regados durante 30 minutos unas 10 horas antes de asentarlos.
- El recubrimiento del refuerzo en los confinamientos fue 3cm.
- El concreto se preparó con una mezcladora, tuvo un revenimiento de 4 pulgadas y fue compactado con una vibradora.
- Primero se construyó la albañilería en 2 jornadas, después se vació el concreto de las columnas y finalmente, se vació el concreto de la solera (Fig.6). No se apreciaron cangrejas.

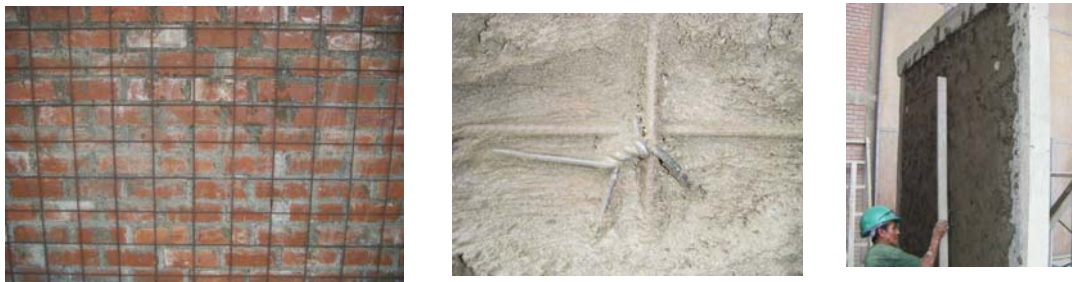
Fig.7. Malla electrosoldada (izquierda), conector (centro) y tarrajeo (derecha).

Si se tratase de una edificación nueva de albañilería confinada, los conectores (alambre #8) de las mallas electrosoldadas (Fig.7), podrían colocarse en las juntas de mortero durante el asentado de los ladrillos. Sin embargo, se trató de simular el caso de una albañilería existente hecha con ladrillos huecos, que se iba a reforzar con las mallas, por lo cual, una vez terminado de construir el muro tradicional, se le adicionó mallas en las 2 caras, interconectándolas con alambre #8, que pasó a través de perforaciones hechas en los ladrillos con un cincel de 1/4" cada 45cm (tres veces la distancia entre los nudos de la malla con cocada de 15 cm).

Después de perforar horizontalmente los ladrillos, se instalaron las mallas para enseguida introducir los conectores (alambre # 8) a través de las perforaciones, doblarlos 90° y amarrarlos con alambre #16 contra los nudos de la malla (Fig.7). Posteriormente se procedió a taponear las perforaciones con una lechada de mortero cemento-arena fina 1:3. Finalmente, se tarrajeó el muro por ambas caras con un mortero cemento-arena 1:4. Cabe remarcar que las mallas cubrieron sólo a la albañilería, no a las columnas ni a la solera, ya que su función era cerrar las grietas diagonales en la albañilería.
