REFORZAMIENTO DE VIVIENDAS EXISTENTES HECHAS CON LADRILLOS PANDERETA

Por: Ángel San Bartolomé, Daniel Quiun, Tania Araoz y Jhonatan Velezmoro
Pontificia Universidad Católica del Perú

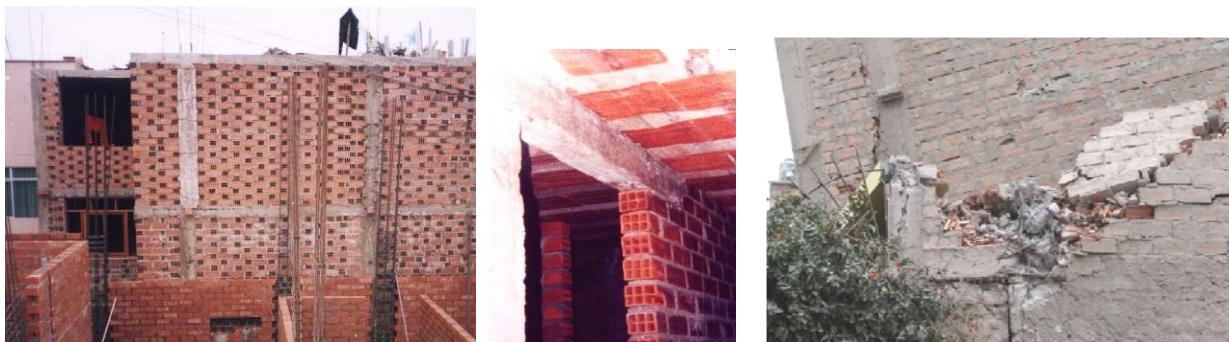
Fig.1. Viviendas con ladrillo pandereta y colapso en el sismo de Pisco del 2007.

Al construir una vivienda uno de los factores más importantes es el económico, es por ello que muchas personas optan por edificarlas con materiales baratos, y seleccionan al ladrillo pandereta (tubular), desconociendo que estos ladrillos fueron creados para usarlos sólo en tabiquerías y que se encuentran prohibidos de emplearlos en los muros portantes por la Norma E.070 [1], dada la fragilidad que tienen ante los sismos (Fig.1). Ante el problema descrito, se necesita tomar medidas preventivas para evitar el colapso de estas viviendas, como ocurrió en el sismo de Pisco del 2007.

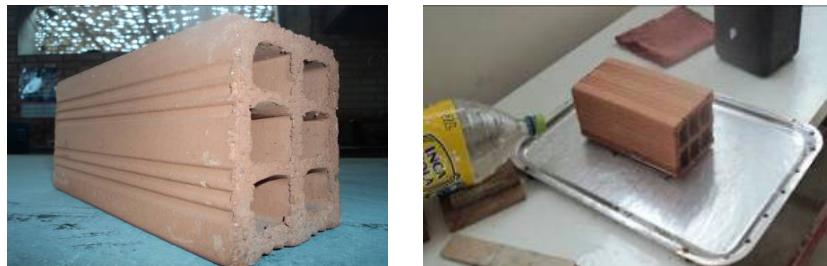
Fig.2

Ladrillo pandereta y prueba de succión.

- Ladrillos. Industriales de arcilla tipo Pandereta Acanalado de 9x11x23 cm (Fig.2). Variación dimensional: 4.65%, alabeo: 0.3mm, resistencia a compresión: $f'c = 56 \text{ kg/cm}^2$, absorción: 14%, y succión: 46 gr/(200cm²-min), razón por la cual fueron regados durante 30 minutos unas 10 horas antes de asentarlos [1]. Este ladrillo calificó como Clase I [1].

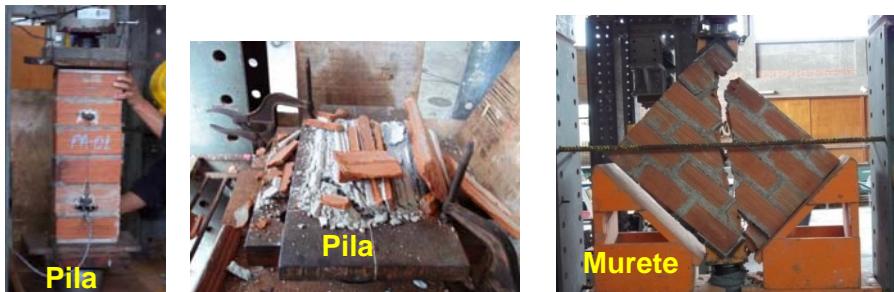
Fig.3

Pilas y muretes. En las pilas Se usó 2 LVDT para medir el módulo de elasticidad "Em".

- Pilas de Albañilería Simple. El ensayo de compresión axial de 4 pilas de 11x23x60cm, sujetas a una velocidad de carga de 5 ton/min, proporcionó una resistencia característica $f'm = 24 \text{ kg/cm}^2$. La falla para todos los casos fue muy frágil y explosiva, lo que demuestra lo peligroso de usar ladrillos pandereta en la construcción de muros portantes (Fig.3).

- Muretes de Albañilería Simple. El ensayo de compresión diagonal de 4 muretes de 11x60x60cm, a una velocidad de carga de 1 ton/min, proporcionó una resistencia característica a corte puro $v'm = 9.28 \text{ kg/cm}^2$. La falla para todos los casos fue por tracción diagonal, frágil y explosiva (Fig.3).

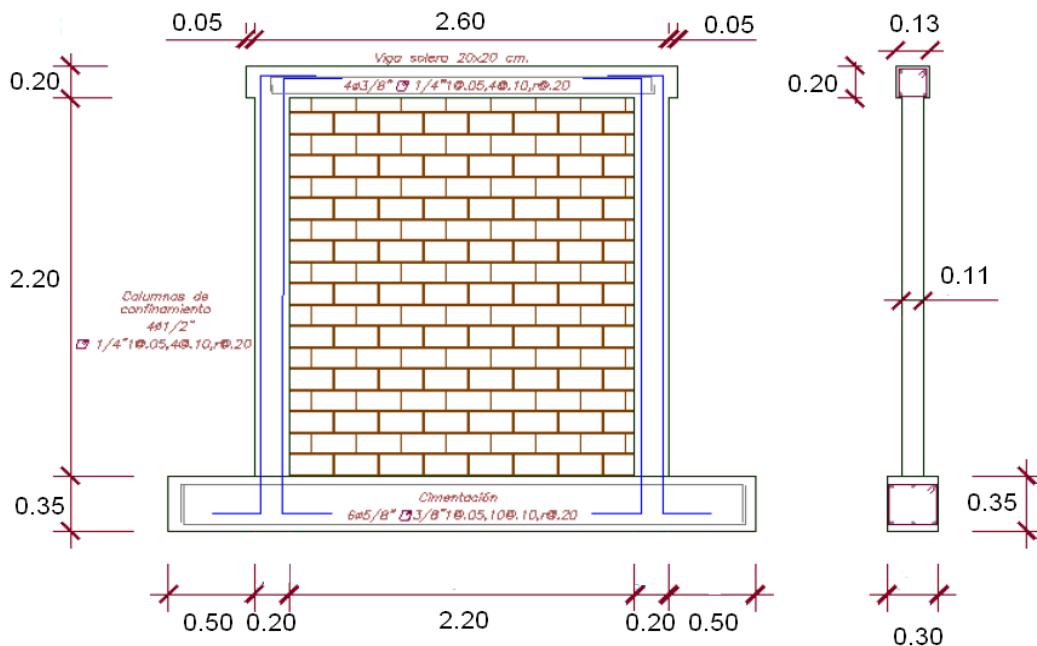
Fig.4. Características de M1 y M2. Dimensiones en metros.

Los muros M1 (sin malla, Fig.4) y M2 (con malla, figuras 4 y 5), tuvieron las mismas características geométricas, materiales, refuerzo en los confinamientos, mano de obra y procedimiento constructivo. La única diferencia que hubo fue que en M2 se añadieron en ambas caras de la albañilería, una malla electrosoldada. Esta malla no fue conectada a los confinamientos ni a la cimentación, ya que lo que se pretendía era cerrar las grietas diagonales en la albañilería, generadas por la carga lateral, para de este modo controlar la trituración de los ladrillos pandereta.

El confinamiento de ambos muros estuvo compuesto por: columnas de 13x20cm reforzadas con $4\Phi\frac{1}{2}$ " y estribos de: $\text{L} \frac{1}{4}$ " 1 @ 5cm, 4 @ 10cm, resto @ 20cm, y una viga solera de 13x20cm reforzada con $4\Phi\frac{3}{8}$ " y estribos de: $\text{L} \frac{1}{4}$ " 1 @ 5cm, 4 @ 10cm, resto @ 20cm (Fig.4).

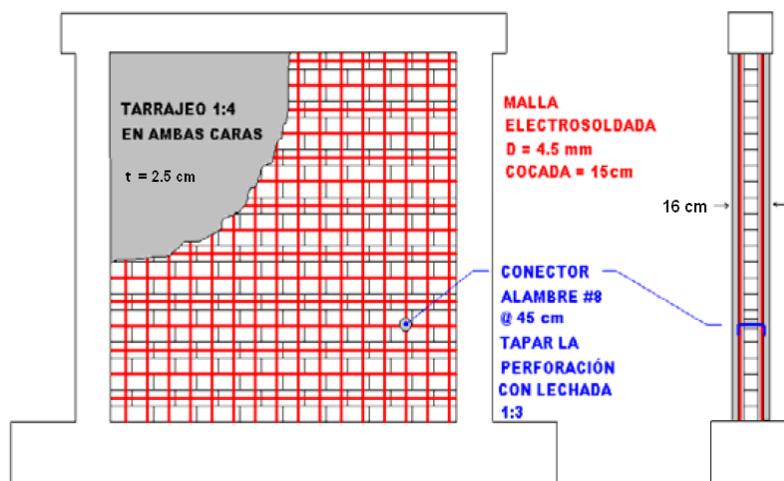
Fig.5. Reforzamiento de M2.

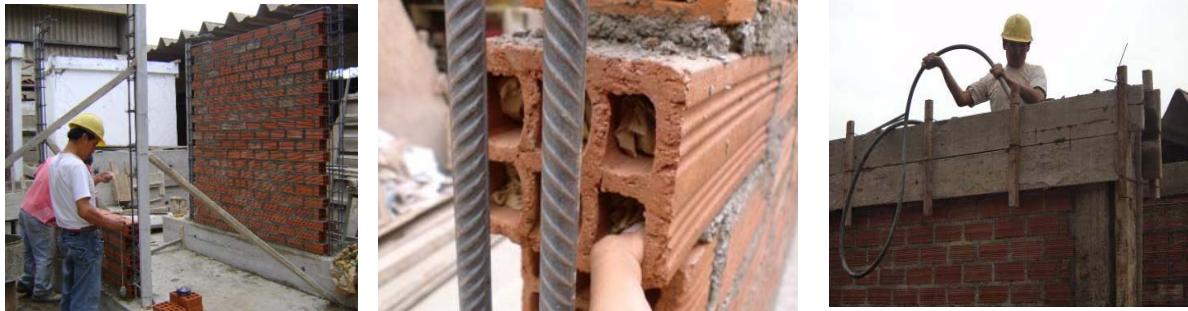
Fig.6. Construcción de M1 y M2, taponado con papel y vibración del concreto.

- El tiempo de fraguado fue de 28 días.
- Primero se construyó la albañilería en 2 jornadas (Fig.6), después se vació el concreto de las columnas y, finalmente, se vació el concreto de la viga solera. El concreto de los confinamientos fue curado regándolo con agua 1 vez al día, durante la primera semana de edad.

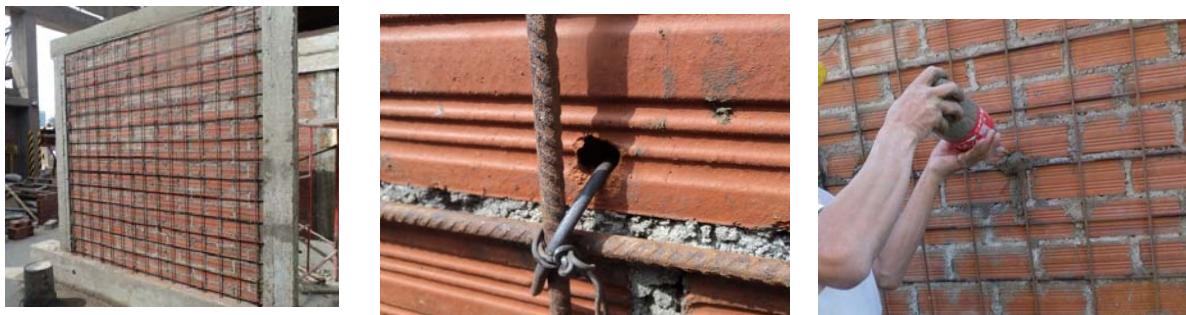
Fig.7. Reforzamiento de M2, conector de alambre #8 y taponado de perforaciones.

Se trató de simular el caso de una albañilería existente hecha con ladrillos pandereta que se iba a reforzar con la malla, por lo cual, una vez finalizada la construcción de los muros se procedió a instalar la malla en ambas caras de M2, abarcando solo la albañilería (Fig.7). Se perforó con cincel los ladrillos por donde pasan los conectores (alambrés #8), ubicados cada 45 cm, equivalente a tres veces la distancia entre los nudos de la malla. Estos conectores fueron doblados 90° y amarrados a las 2 mallas con alambrés #16. Después se procedió a taponar las perforaciones con una lechada cemento - arena fina en proporción 1:3. Luego, se tarajeó (Fig.8), lanzando una primera capa de mortero (cemento-arena fina 1:4), después se aplicó una segunda capa de mortero enrásándolo con una regla, finalmente, se espolvoreó cemento seco y se dio el acabado final con la plancha.

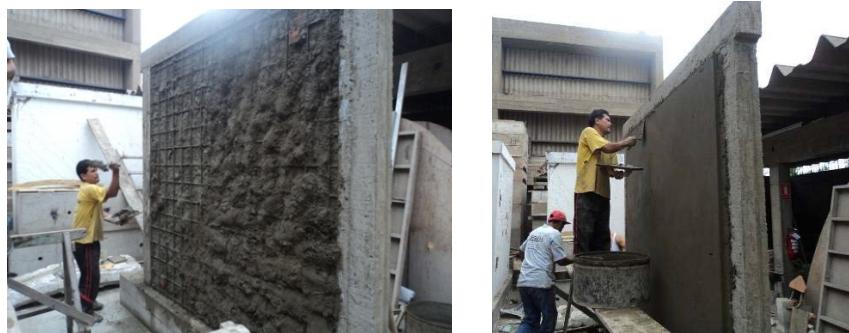
Fig.8
Tarajeo de M2.

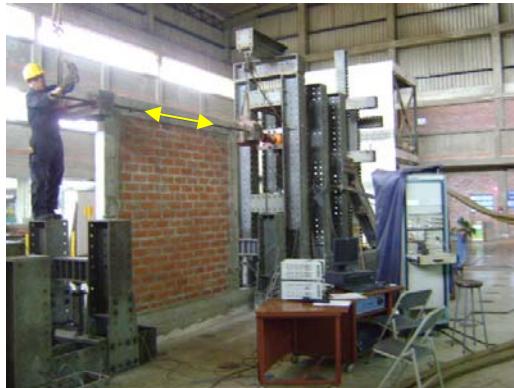
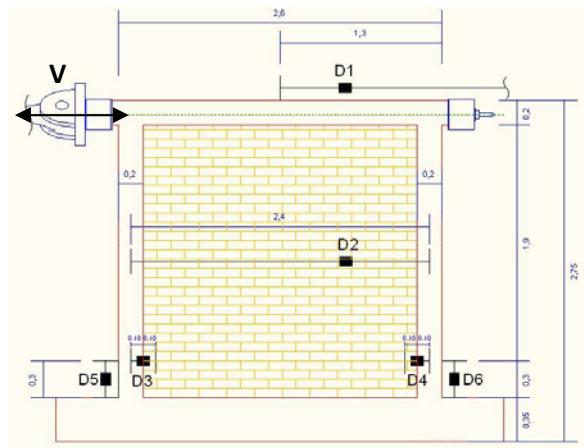
Fig.9. Instrumentación empleada en M1 y M2.

Se utilizaron 6 LDVT (Fig.9) para registrar desplazamientos. “D1” se usó para controlar el ensayo (Tabla 1), “D2” para registrar el grosor acumulado de las grietas diagonales en la parte central de la albañilería, D3 y D4 para medir posibles separaciones entre la albañilería y las columnas, y D5 con D6 para analizar el comportamiento de los extremos inferiores de las columnas.

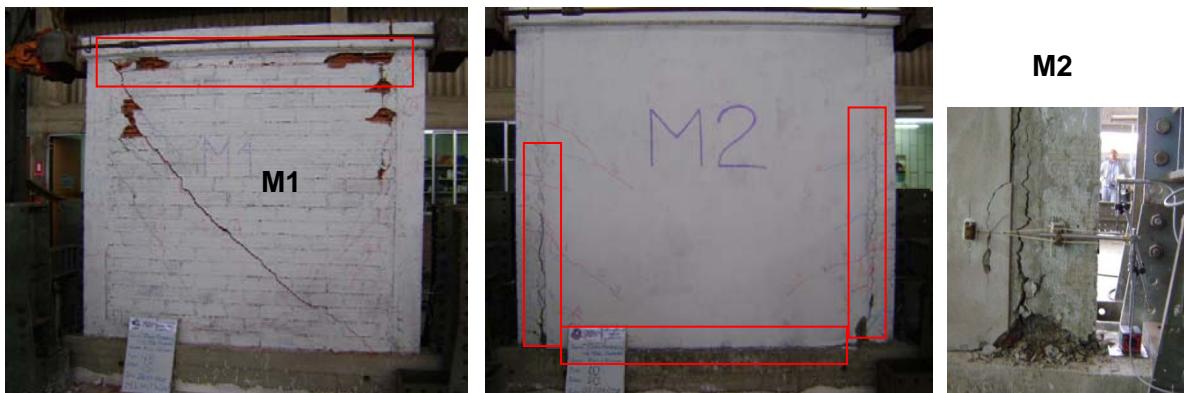
Fig.10. Estado final de M1 y M2. Etapa 1 del ensayo.

En la Tabla 2 se indica el comportamiento cualitativo que tuvieron los muros en cada fase del ensayo. En esta tabla “G” es el grosor de la mayor grieta existente en cada muro (en milímetros) y “V” es la fuerza cortante actuante (en toneladas). En la Fig.10 se muestra el estado en que quedaron ambos muros al finalizar la primera etapa del ensayo.

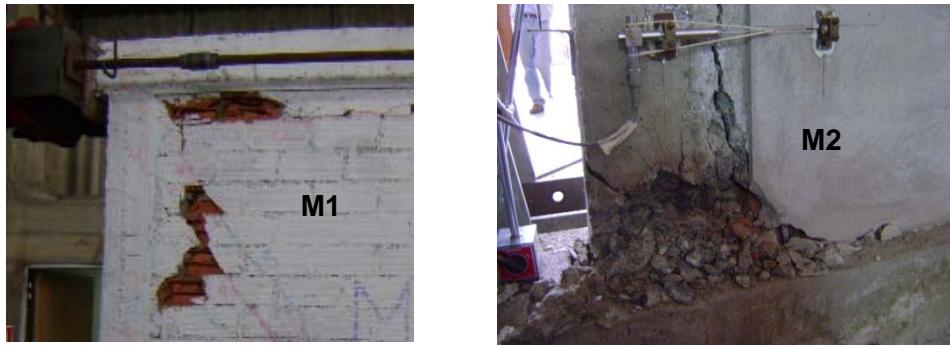
Fig.11. Estado final de M1 y M2. Etapa 2 del ensayo (prueba armónica).

En la segunda parte del ensayo, el deterioro de ambos muros se acentuó (Fig.11), notándose una mayor trituración de los ladrillos en M1, y una mayor trituración de las bases de las columnas en M2. En M1 la falla fue asimétrica y las grietas diagonales nunca llegaron a interceptarse, por lo que la región central de la albañilería quedó en buen estado. En ambos muros la falla final fue por deslizamiento, localizada en la penúltima hilada para M1 y en la base de la albañilería para M2.

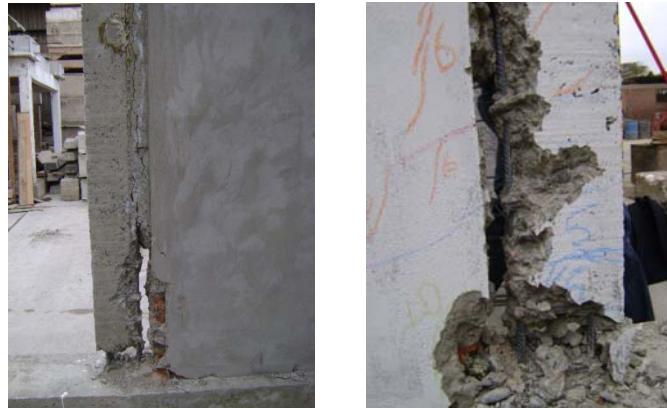
Fig.12
Inspección pos
ensayo de M2.

Luego de culminar el ensayo, se realizó el picado en la conexión albañilería-columna derecha del muro M2, notándose que la grieta vertical se había formado en el recubrimiento del refuerzo vertical interno (Fig.12), con lo cual, al perder adherencia este refuerzo dejó de aportar resistencia a carga lateral, lo que en conjunto con la trituración del concreto en la base de las columnas y el deslizamiento que hubo, produjo la degradación de resistencia a corte en este muro.

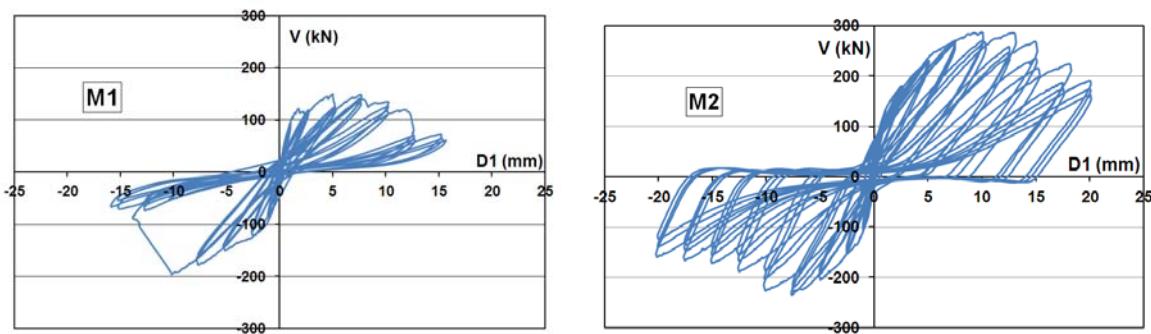
Fig.13. Lazos histréticos V-D1 en M1 y M2.

En la Fig.13 se muestran los lazos histeréticos Fuerza Cortante (V) – Desplazamiento Lateral (D1) correspondientes a los muros M1 y M2, trazados a la misma escala con fines comparativos. En ambos casos existe asimetría, esto se debió a que en M1 la falla por corte no fue simétrica, mientras que en M2 existió una cangrejera en una de las columnas (Fig.15), aparte que las grietas verticales que se formaron en las uniones columna-albañilería tuvieron distintas longitudes. Por otro lado, en M2 se nota a partir de $D_1 = 12.5\text{mm}$ grandes desplazamientos laterales remanentes a carga nula, producto del deslizamiento de la albañilería sobre la cimentación. Adicionalmente, para $D_1 = -10\text{mm}$, en M1 se observa una fuerte degradación de resistencia, causada por la trituración de los ladrillos superiores, que originó una pérdida de área de corte causando el deslizamiento en la penúltima hilada, mientras que en M2 la degradación de resistencia es gradual.

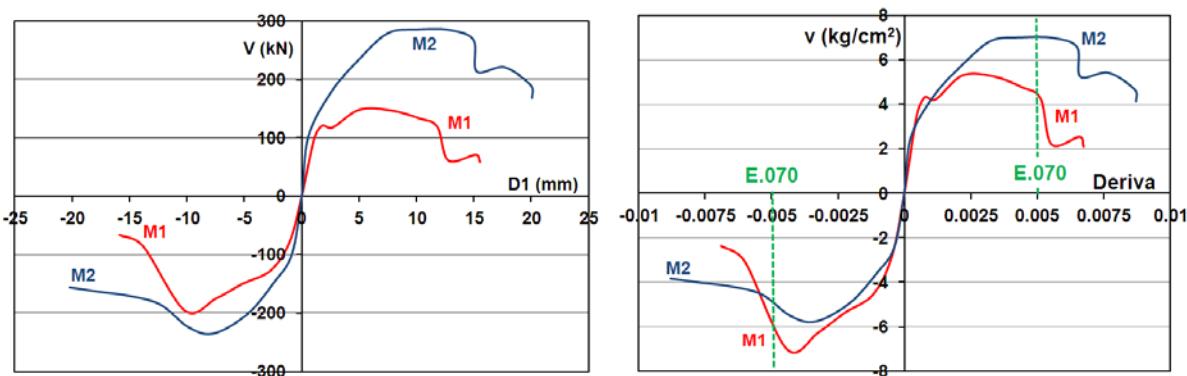
Fig.14. Envolventes V-D1 (izquierda) y esfuerzo cortante-deriva (derecha).

En la Fig.14 aparece la envolvente de los lazos histeréticos V-D1 correspondientes al primer ciclo de cada fase. Puesto que los muros presentaron distintos espesores (figuras 4 y 5), también se trazó la envolvente de esfuerzo cortante ($v = V / t L$) versus la deriva ($D1 / h$, donde $h = 2300\text{mm}$), allí además se indica la deriva máxima permitida por la Norma E.070 [1]: 0.005, asociada a $D1 = \pm 11.5\text{mm}$.

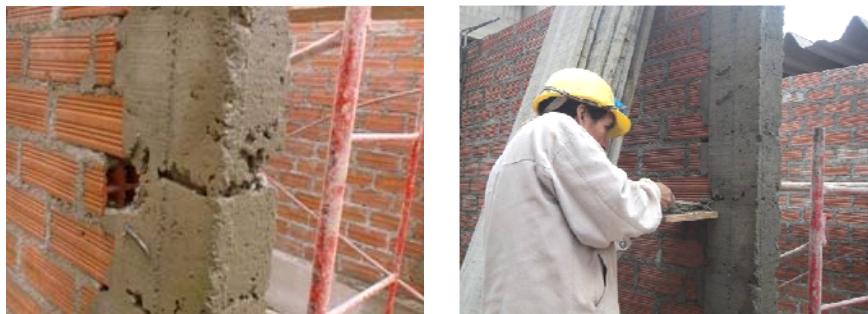
Fig.15

Cangrejera y resane en una de las columnas de M2.

En cuanto a la resistencia máxima no se puede llegar a ninguna conclusión, debido a que las cargas máximas en las ramas positivas y negativas de la envolvente V-D1 fueron muy distintas, tanto para el muro M1 como para M2, debido a la asimetría en la forma de falla en M1 y a las cangrejeras presentes en una de las columnas de M2 (Fig.15).

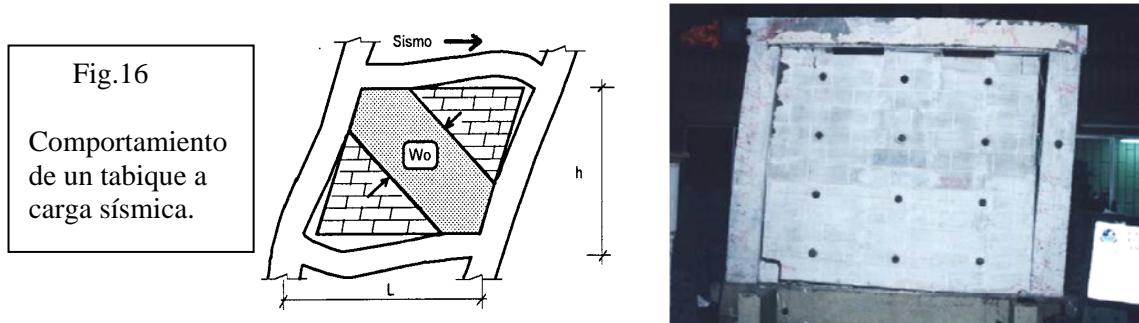
3. En vista que en M2 se produjeron grietas verticales en las columnas, se propone extender el refuerzo horizontal de la malla electrosoldada soldándolo con las varillas verticales de la columna, o extender la malla de tal manera de cubrir totalmente la columna. De esta manera se evitaría que el muro portante intente comportarse en forma similar a un tabique que trata de separarse de las columnas de confinamiento (Fig.16).
