Pontificia Universidad Católica del Perú
Facultad de Ciencias e Ingeniería

Proyecto de Investigación en Albañilería
“Ensayos de Albañilería en Sillar”

“Ensayos de albañilería en Sillar”

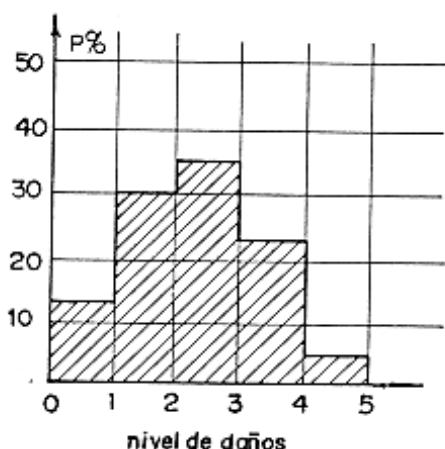
En la siguiente figura se observa la distribución de daños para el total de viviendas de uno y dos pisos, de lo cual se puede deducir que en cuanto la muestra sea representativa del estado general de las estructuras de sillar, los daños ocasionados equivalen a haberse destruido alrededor de un 40% de estas viviendas. Cabe mencionar que la muestra ha sido tomada en zonas especialmente dañadas, por lo cual el resultado podría sobre-estimar el daño real.

Distribución de daños para el total de viviendas de sillar.

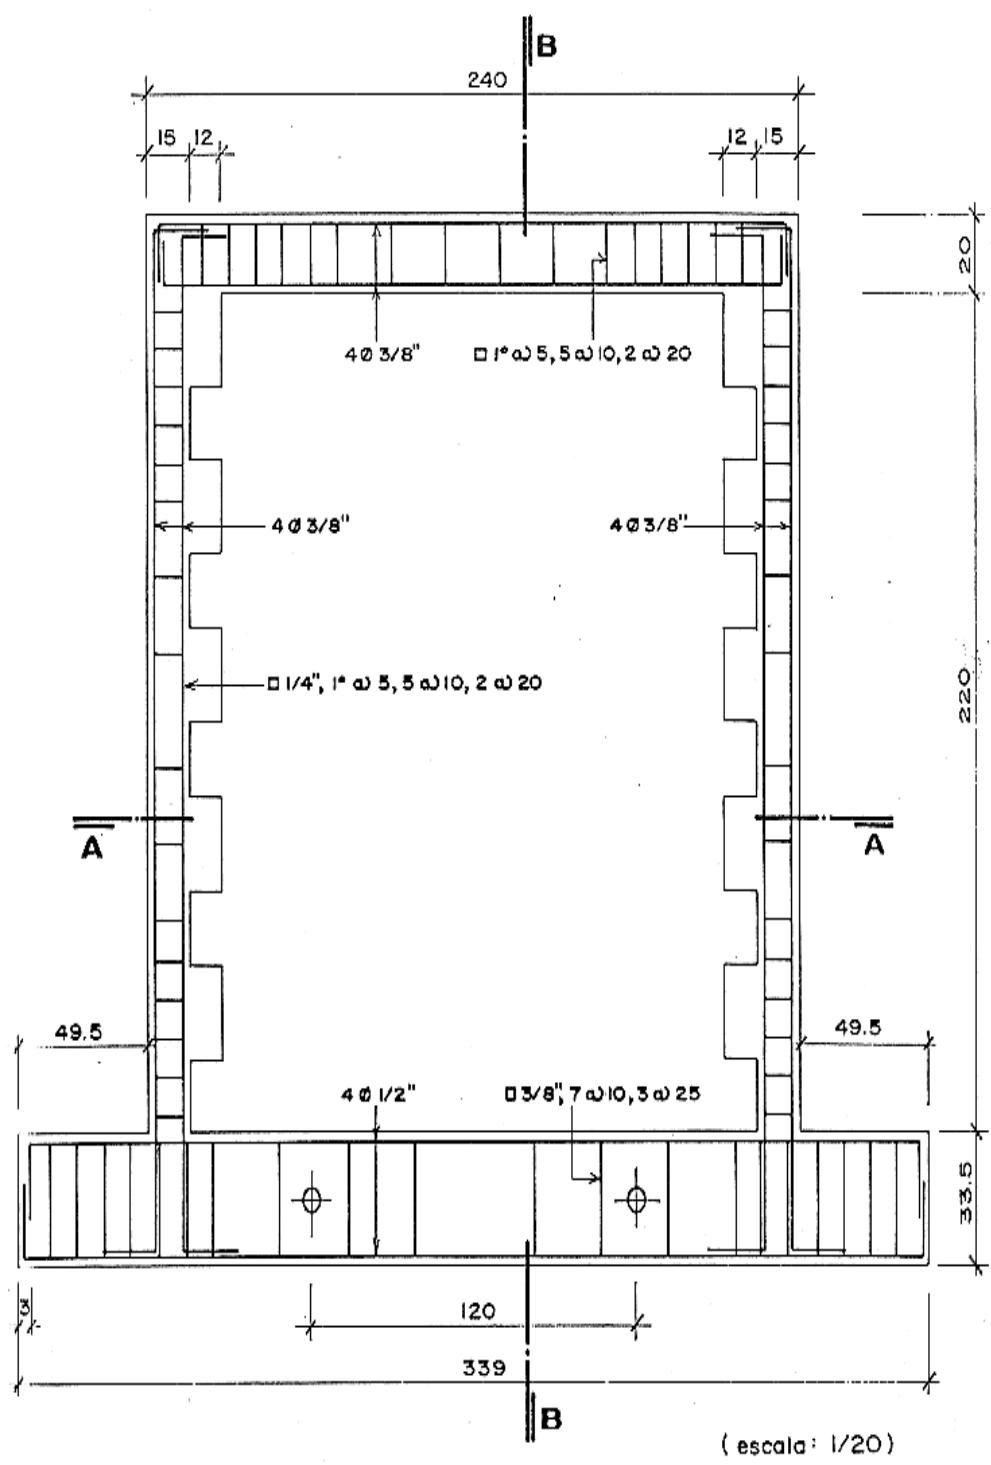
CORTE A-A (escala: 1/20)

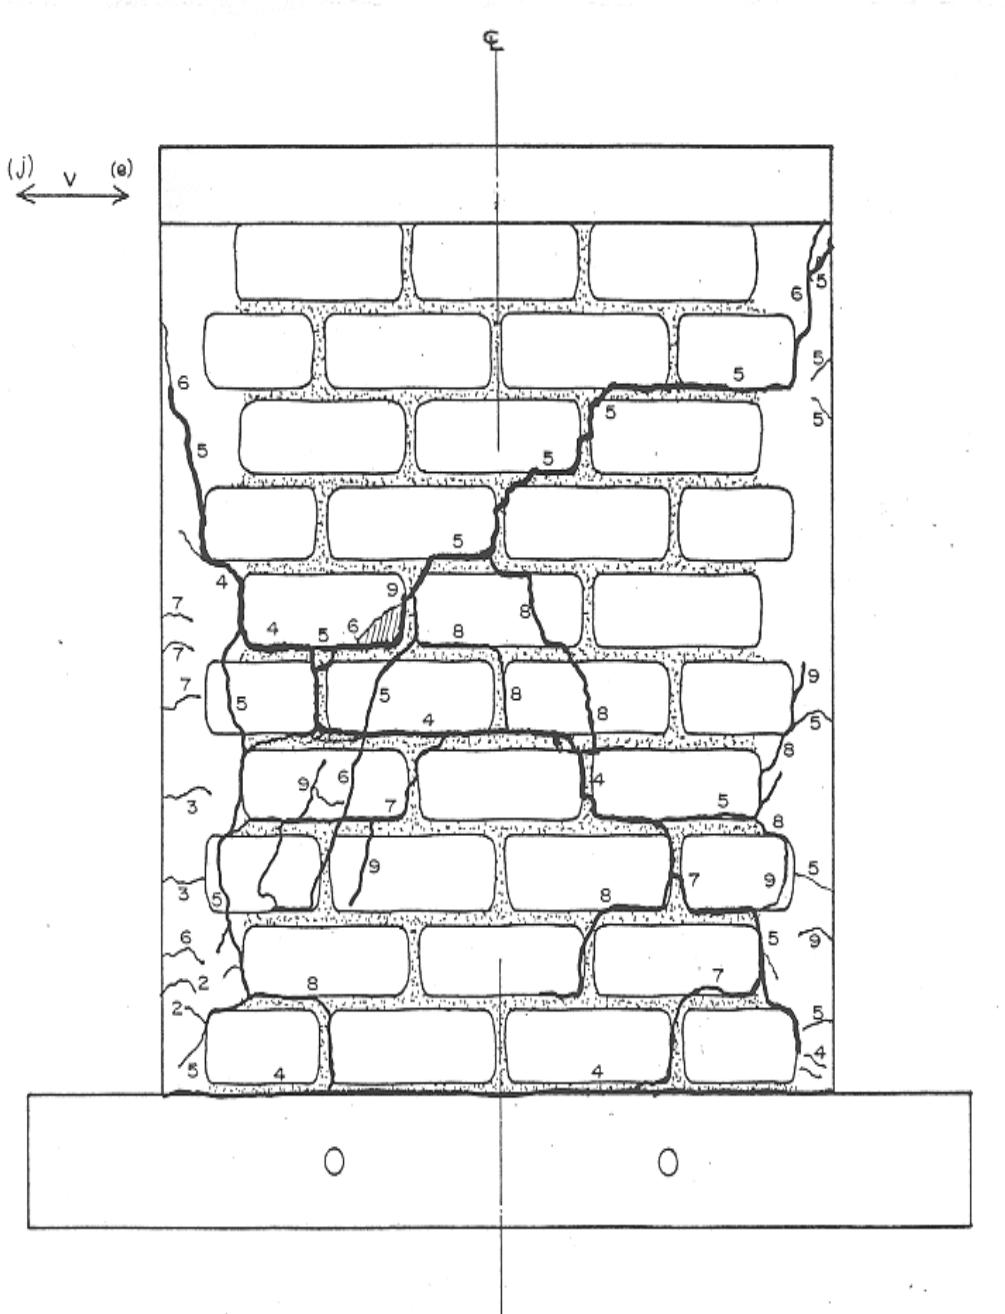
Fig. 18 Estado final de agrietamiento muro MS1 (mortero 1:8)

Sobre el muro MS1 (muro de sillar N° 1, con mortero 1:8), se aplicaron las 9 fases de carga previstas, el estado final de agrietamiento figura en el gráfico N° 18. Conforme aparecían las fisura, se anotaba el punto o número de lectura en que se producía dicha fisura y luego se fotografiaba el estado del muro al final de cada fase.

Fase	Desplazamientos	Empujando (e)	Jalando (j)	Observaciones
1	0.5 mm			
2	1.0 mm		59	Grietas en zona inferior de la col. izquierda
3	2.0 mm		48	
4	4.0 mm	15, 59, 62		(59) Grieta que corre a lo largo de junta inf.
5	7.0 mm	21, 18		
6	10.0 mm	12		Espesor máx. de grieta : 0.605 cm (e), 0.7 cm (j)
7	13.0 mm	12		Espesor máx. de grieta : 0.76 cm (e), 0.85 cm (j)
8	16.0 mm			Espesor máx. de grieta : 1.6 cm (e), 1.69 cm (j)
9	20.0 mm			Espesor máx. de grieta : 1.9 cm (e), 2.31 cm (j)

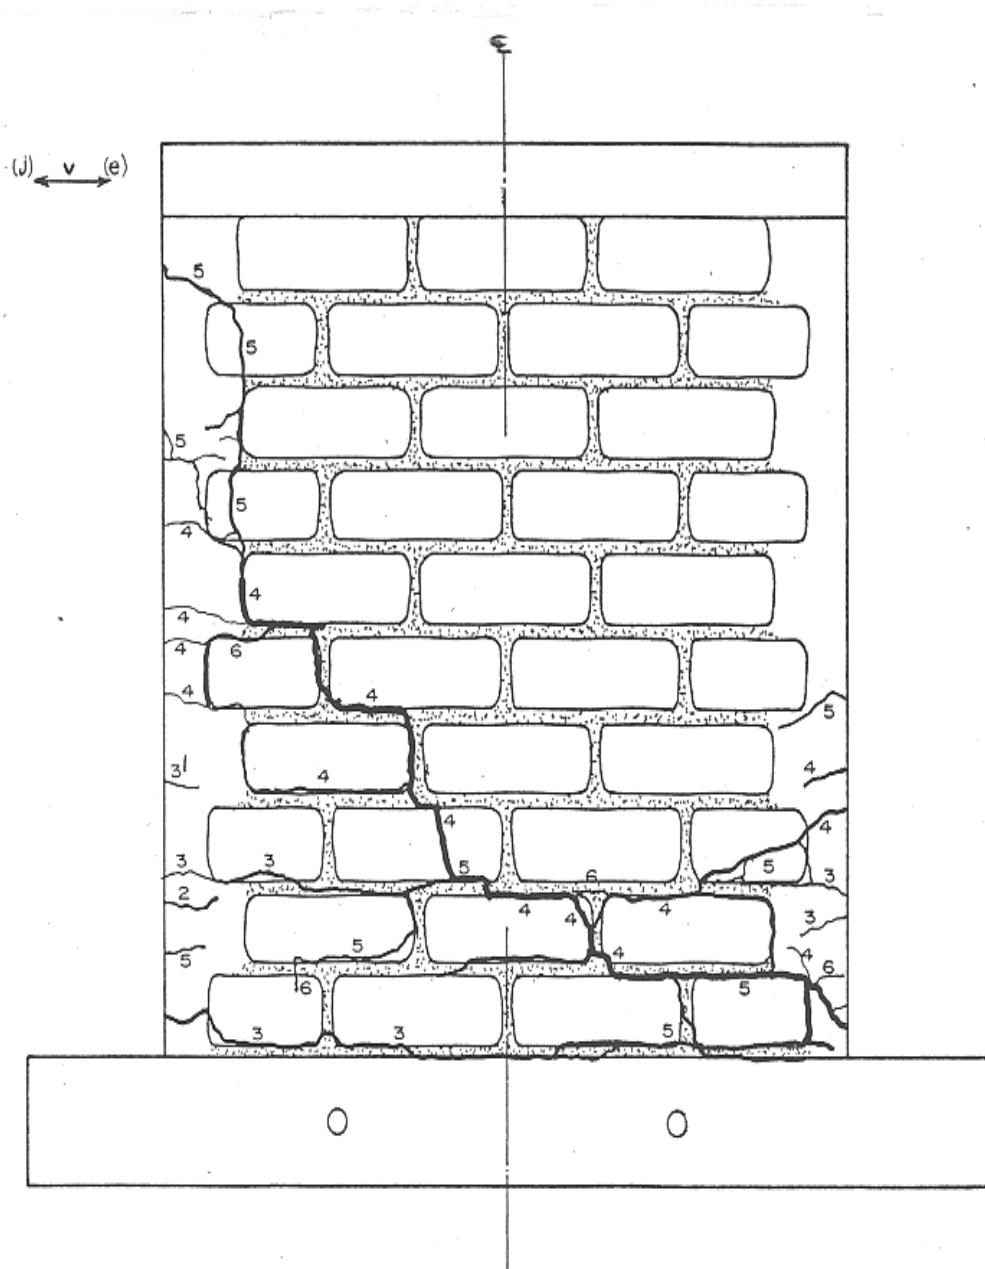
Fig. 19 Estado final de agrietamiento muro MS2 (mortero 1:5)

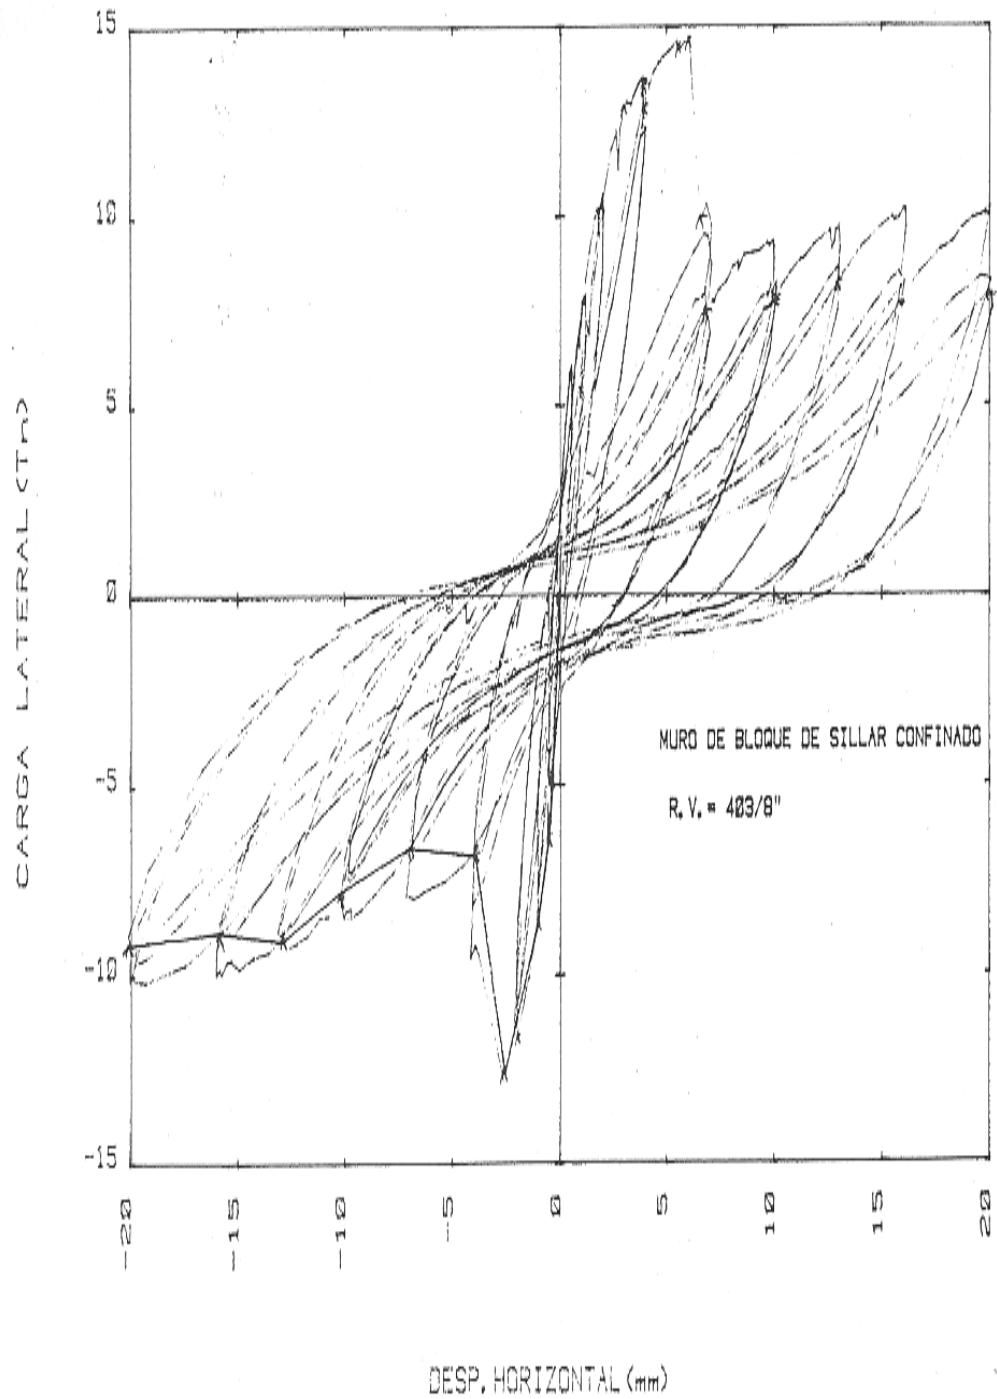
FIG. 20.- MURO MS1-MORTERO 1:8

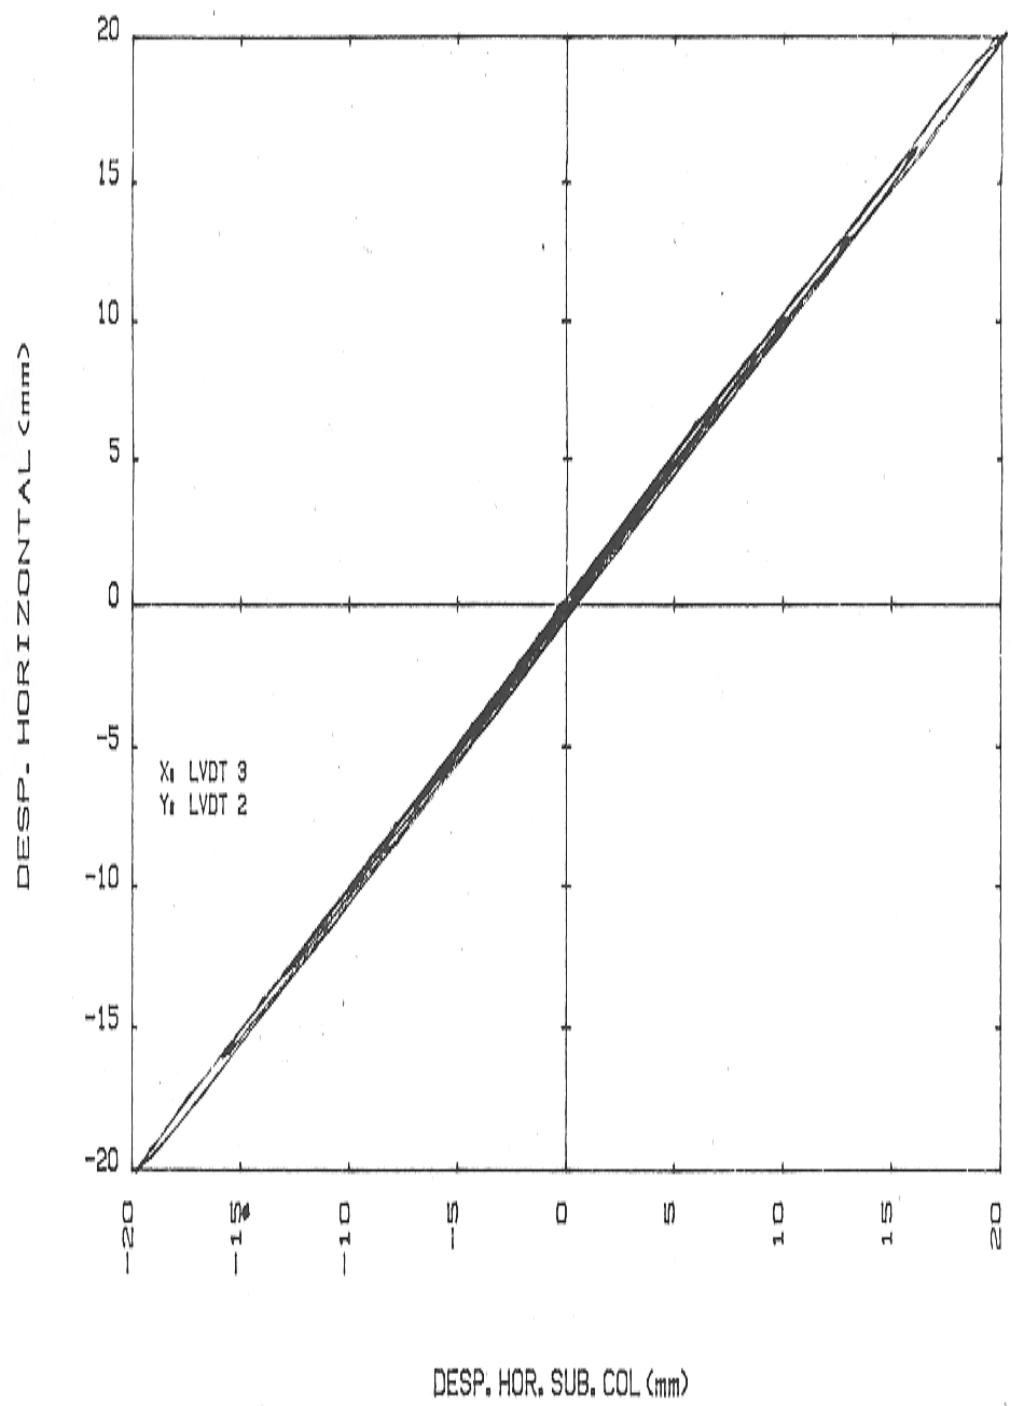
FIG. 21.- DESP. HOR. vs. DESP. HOR. SUP. COL. -MS1

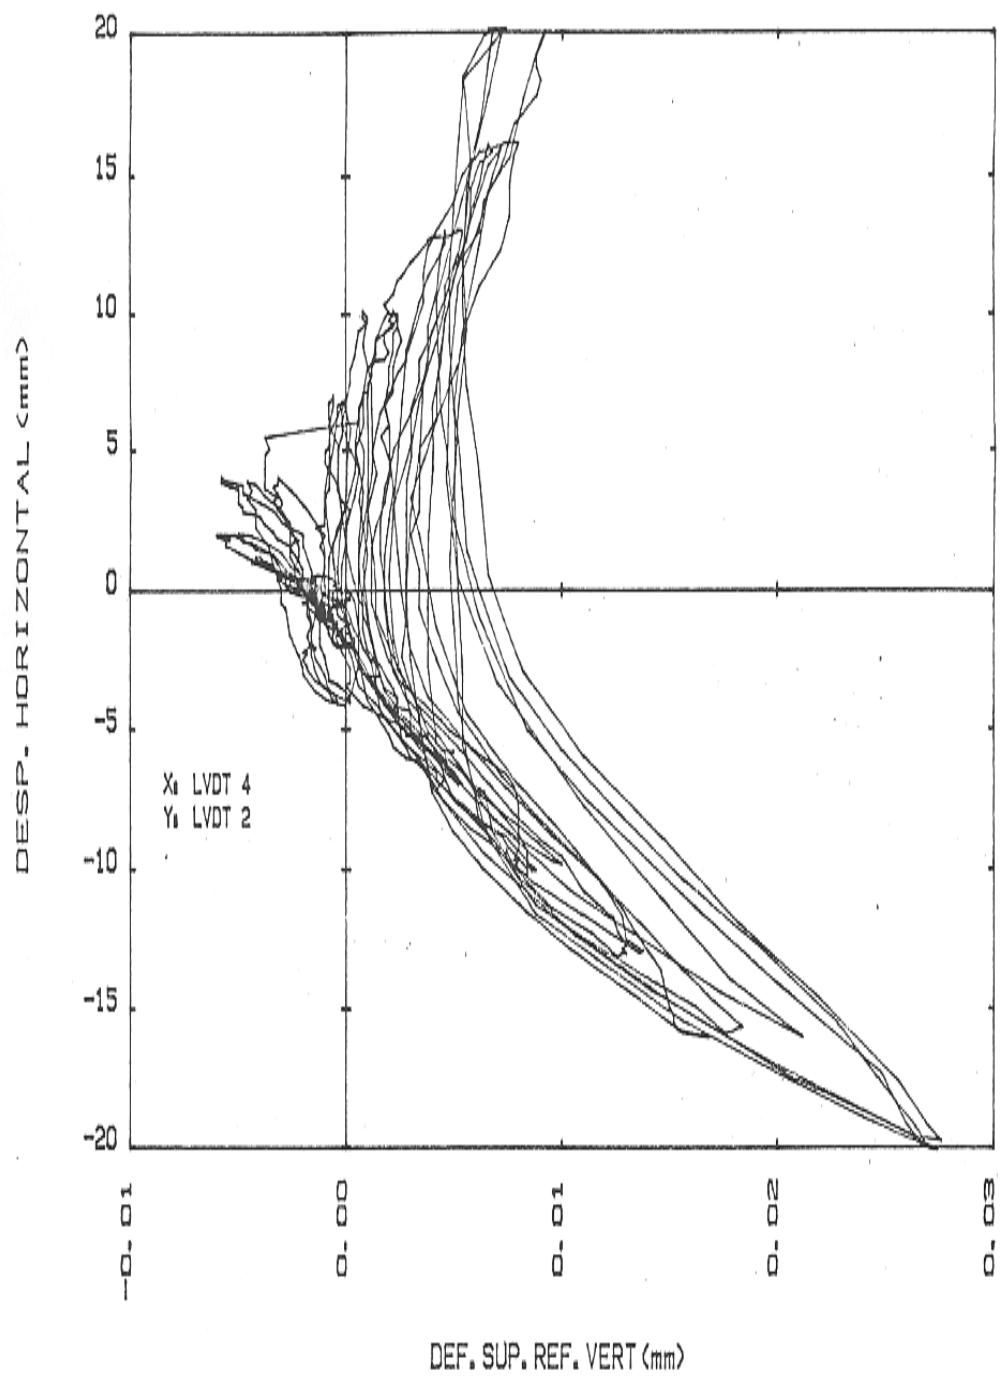
FIG. 22.- DESP. HOR. vs. DEF. SUP. REF. VERT. -MS1

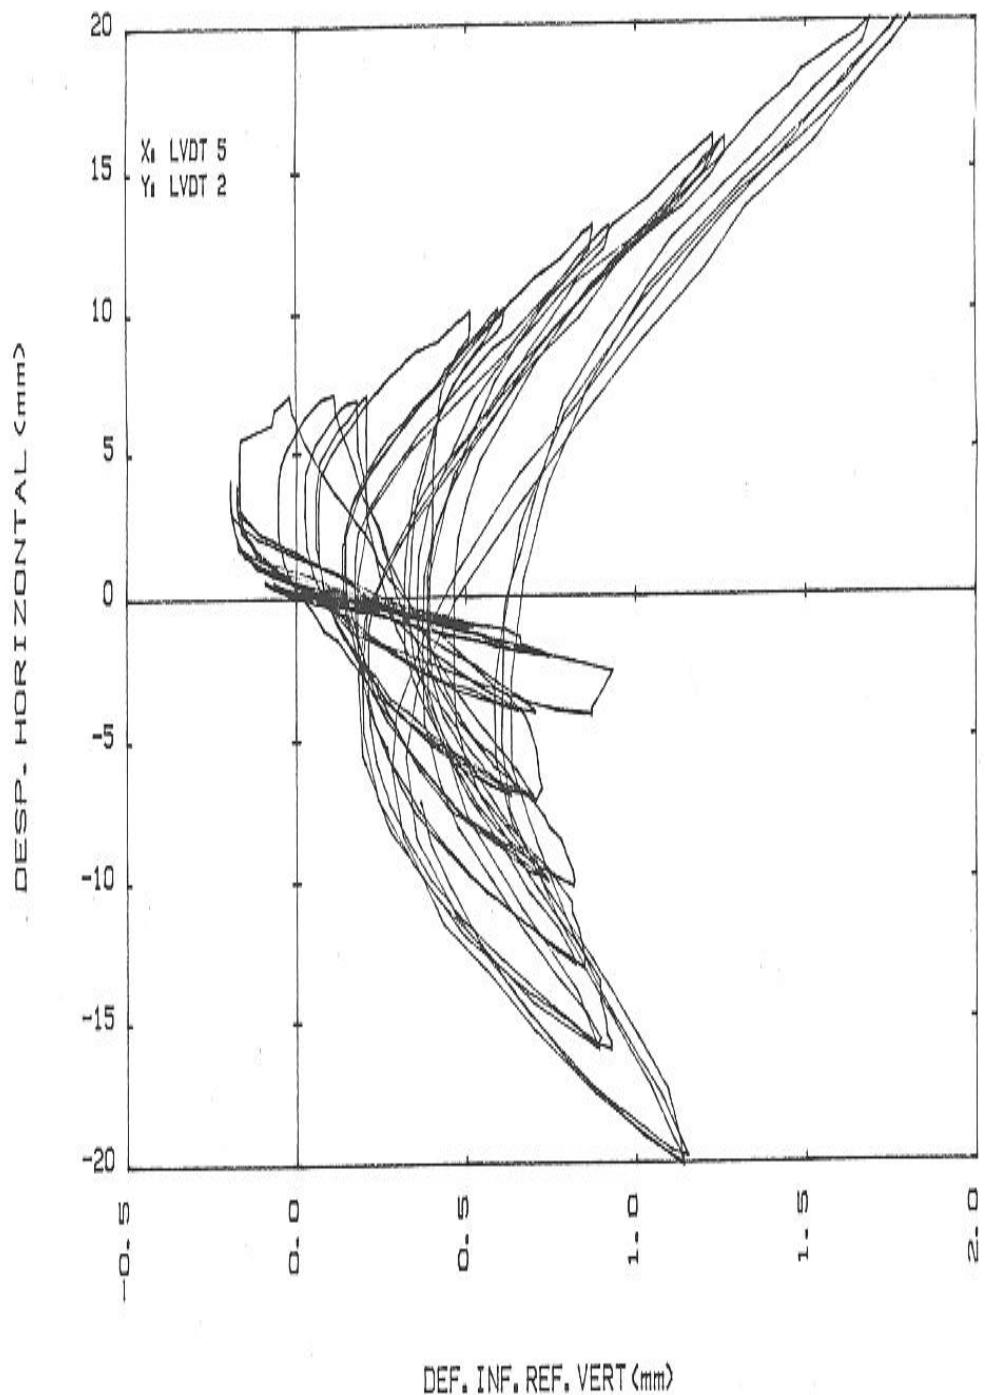
FIG. 23.- DESP. HOR. vs. DEF. INF. REF. VERT. -MS1

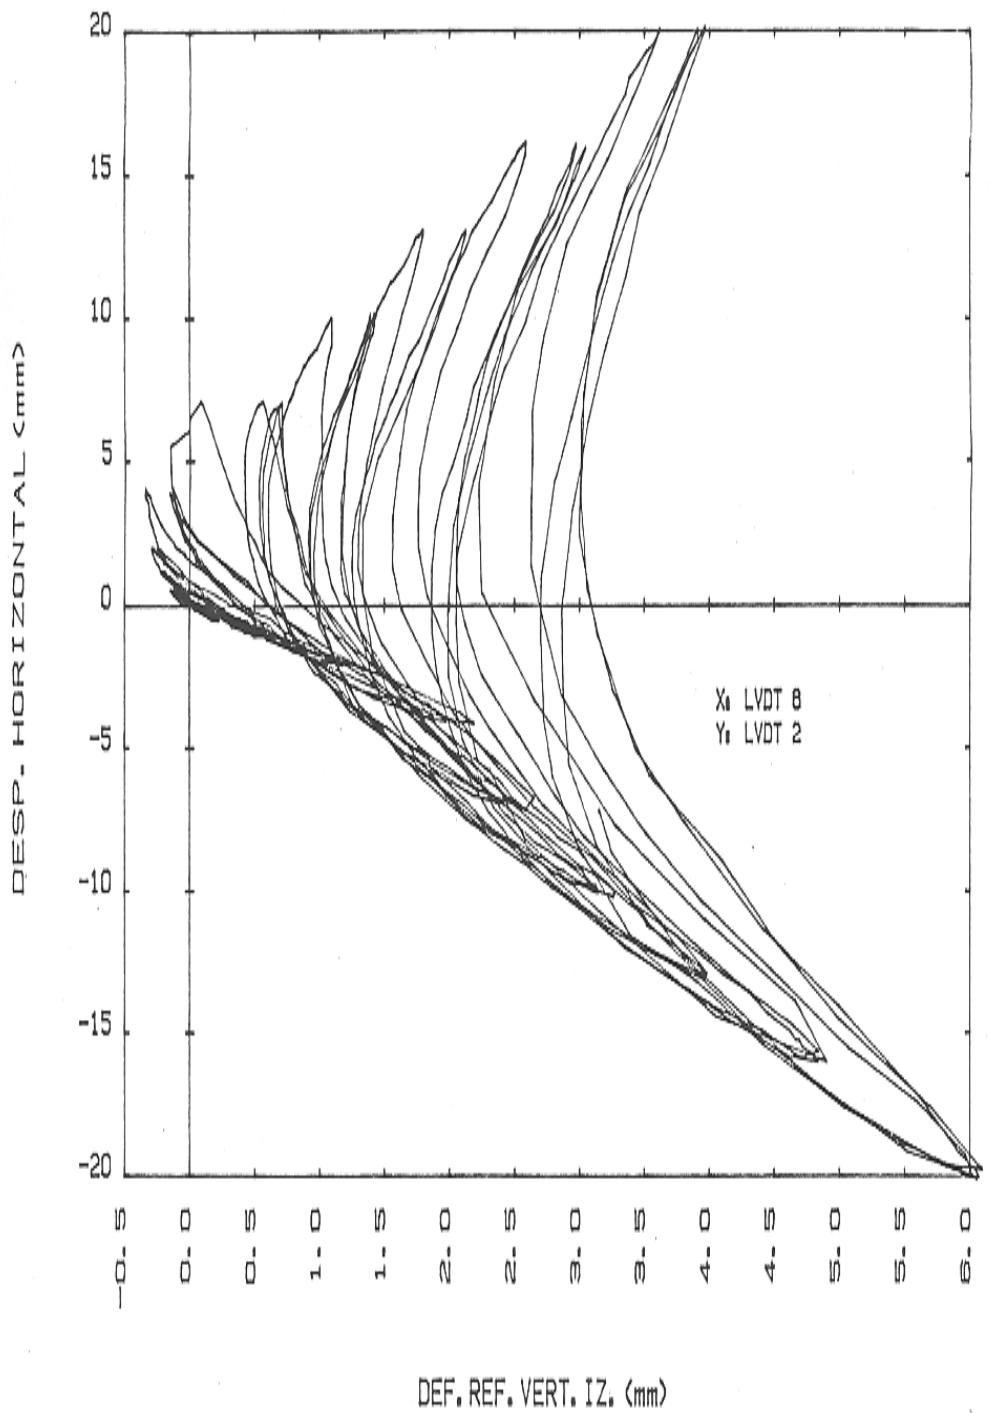
FIG. 24.- DESP. HOR. vs. DEF. REF. VERT. IZ. -MS1

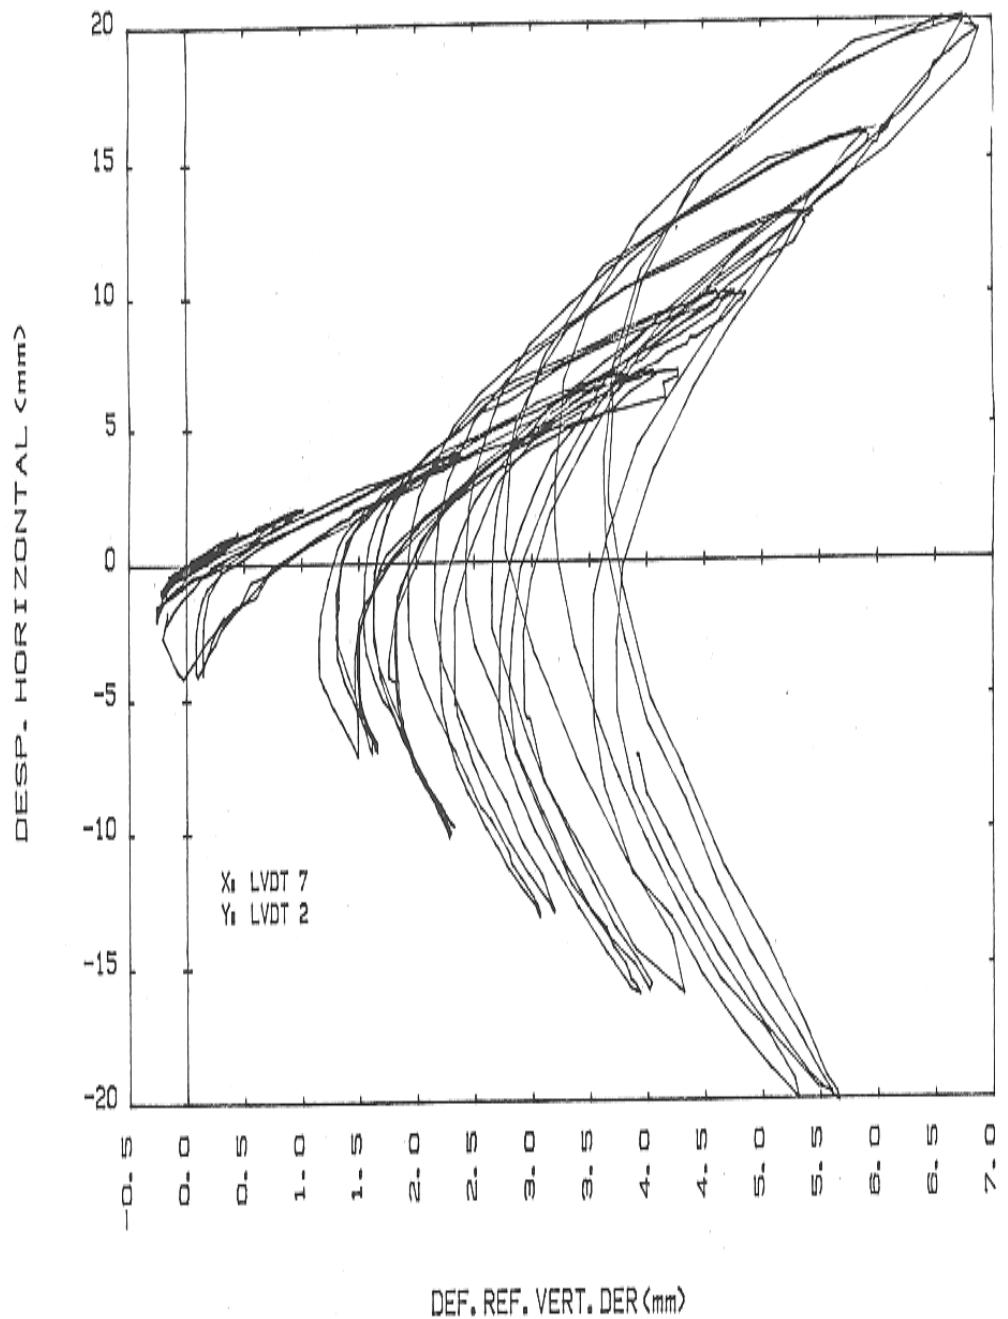
FIG. 25.- DESP. HOR. vs. DEF. REF. VERT. DER. -MS1

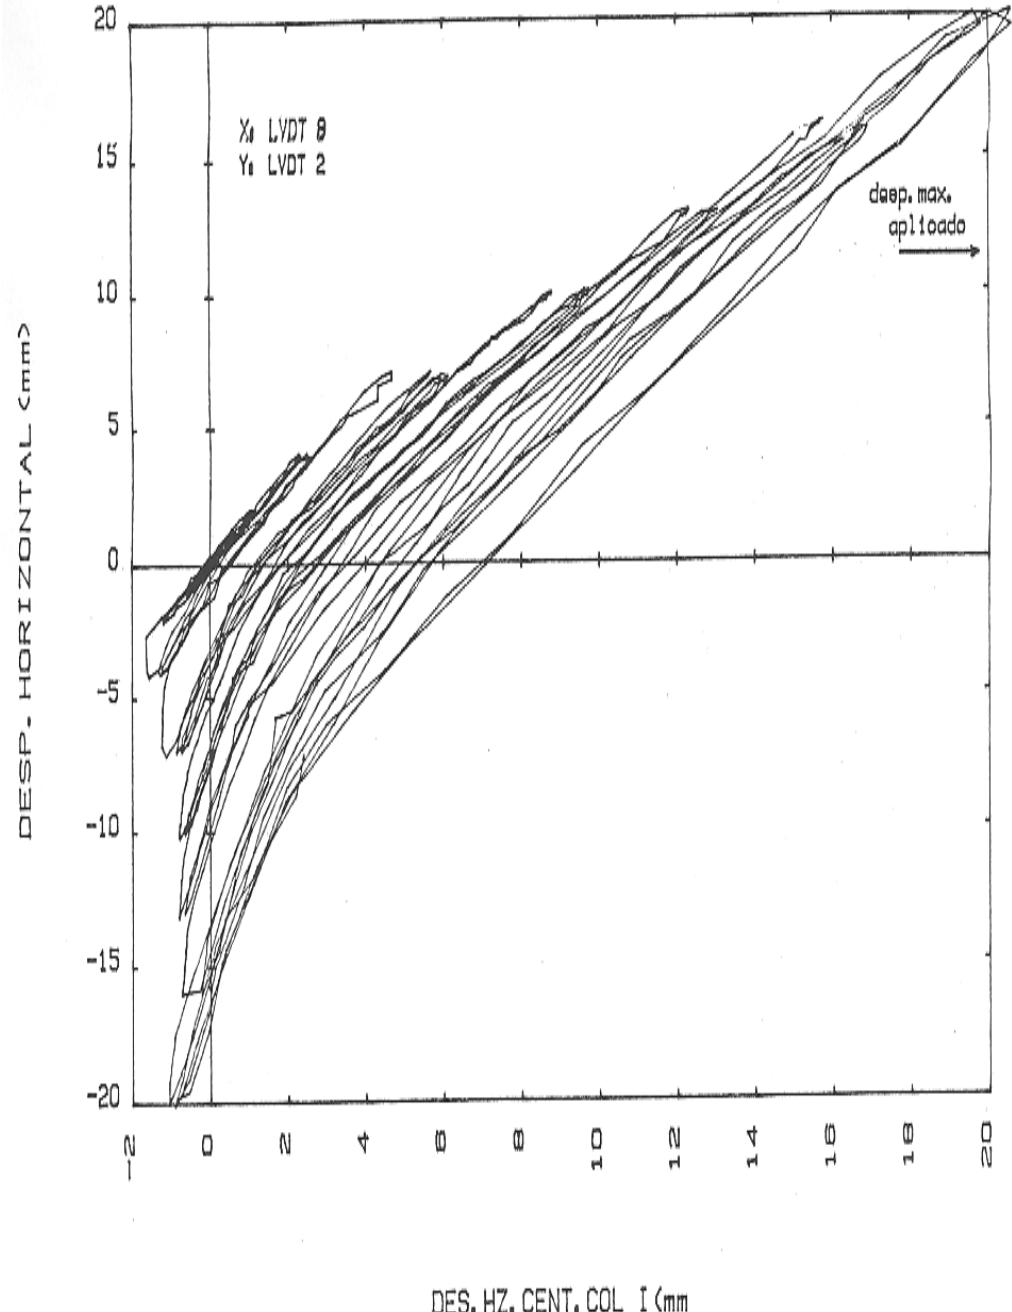
FIG. 26.- DESP. HOR. vs. DESP. HOR. CENT. COL. IZ. -MS1

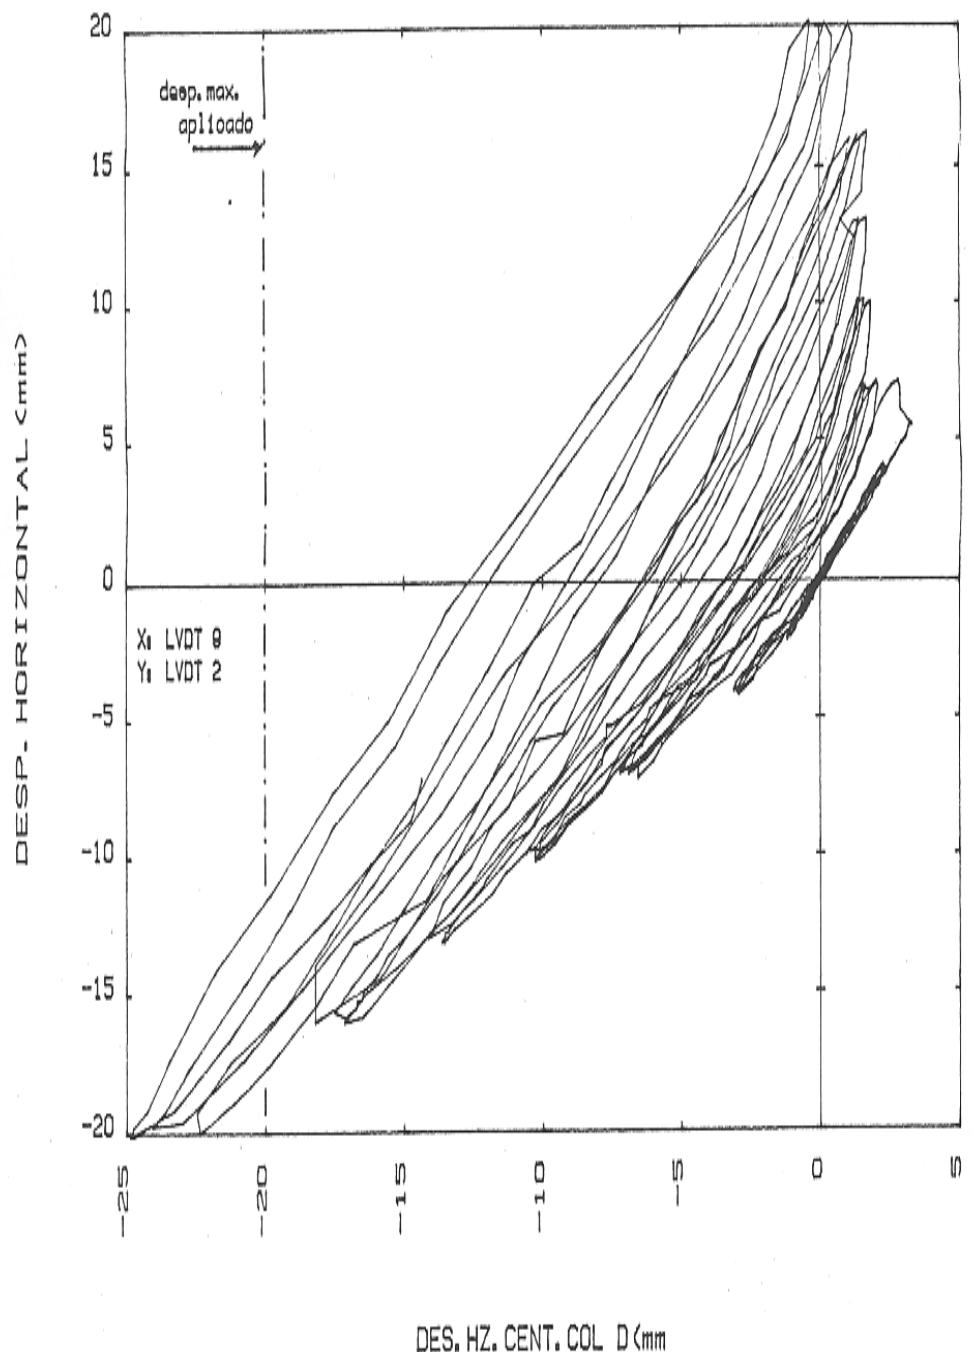
FIG. 27.- DESP. HOR. vs. DESP. HOR. CENT. COL. DER. -MS1

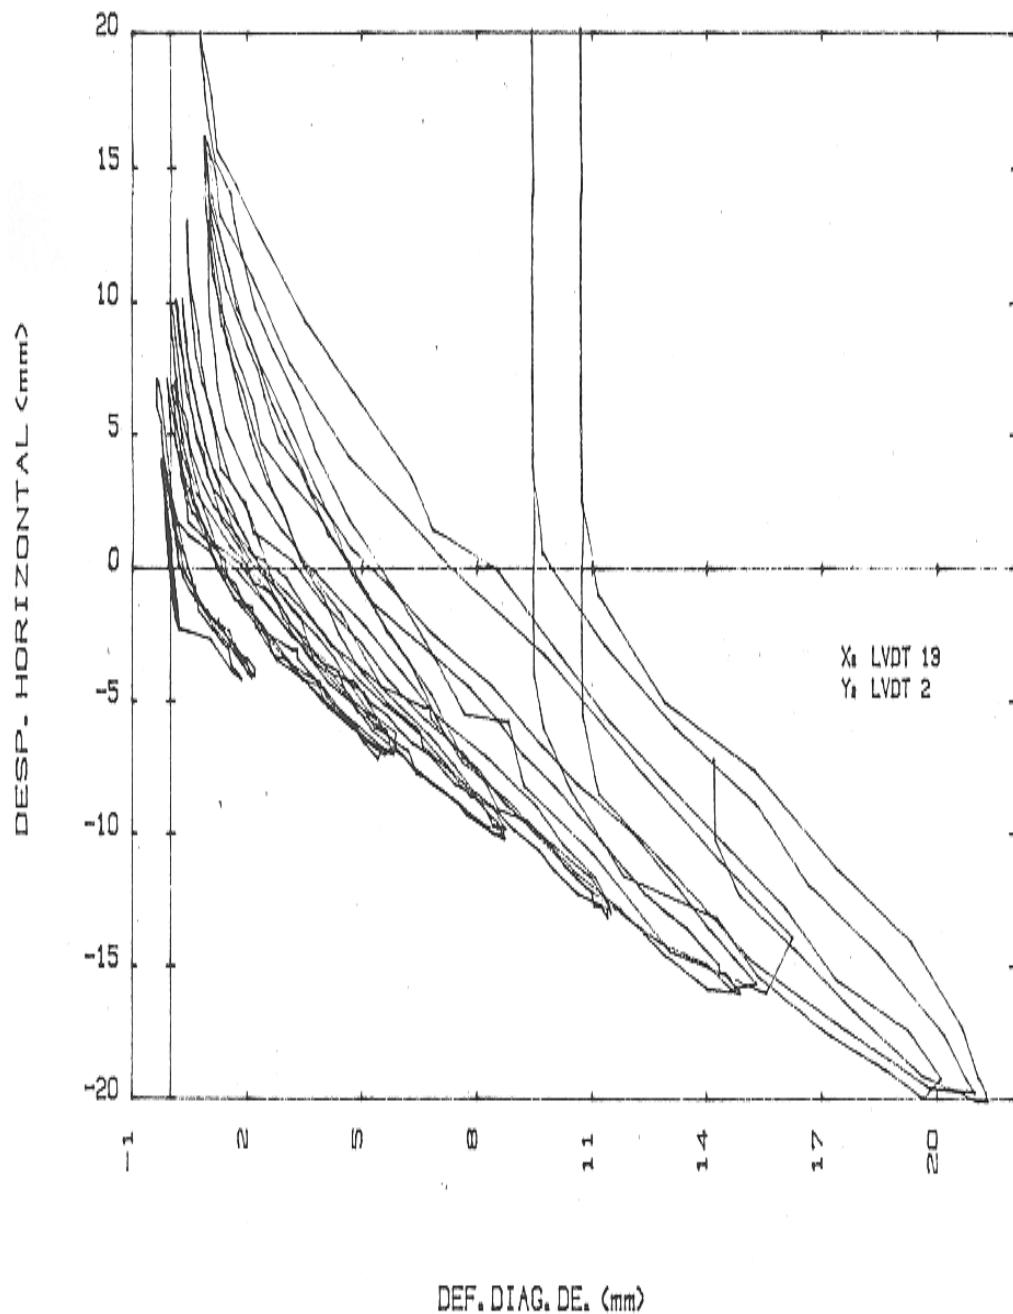
FIG. 31.- DESP. HOR. vs. DEF. DIAG. DER. -MS1

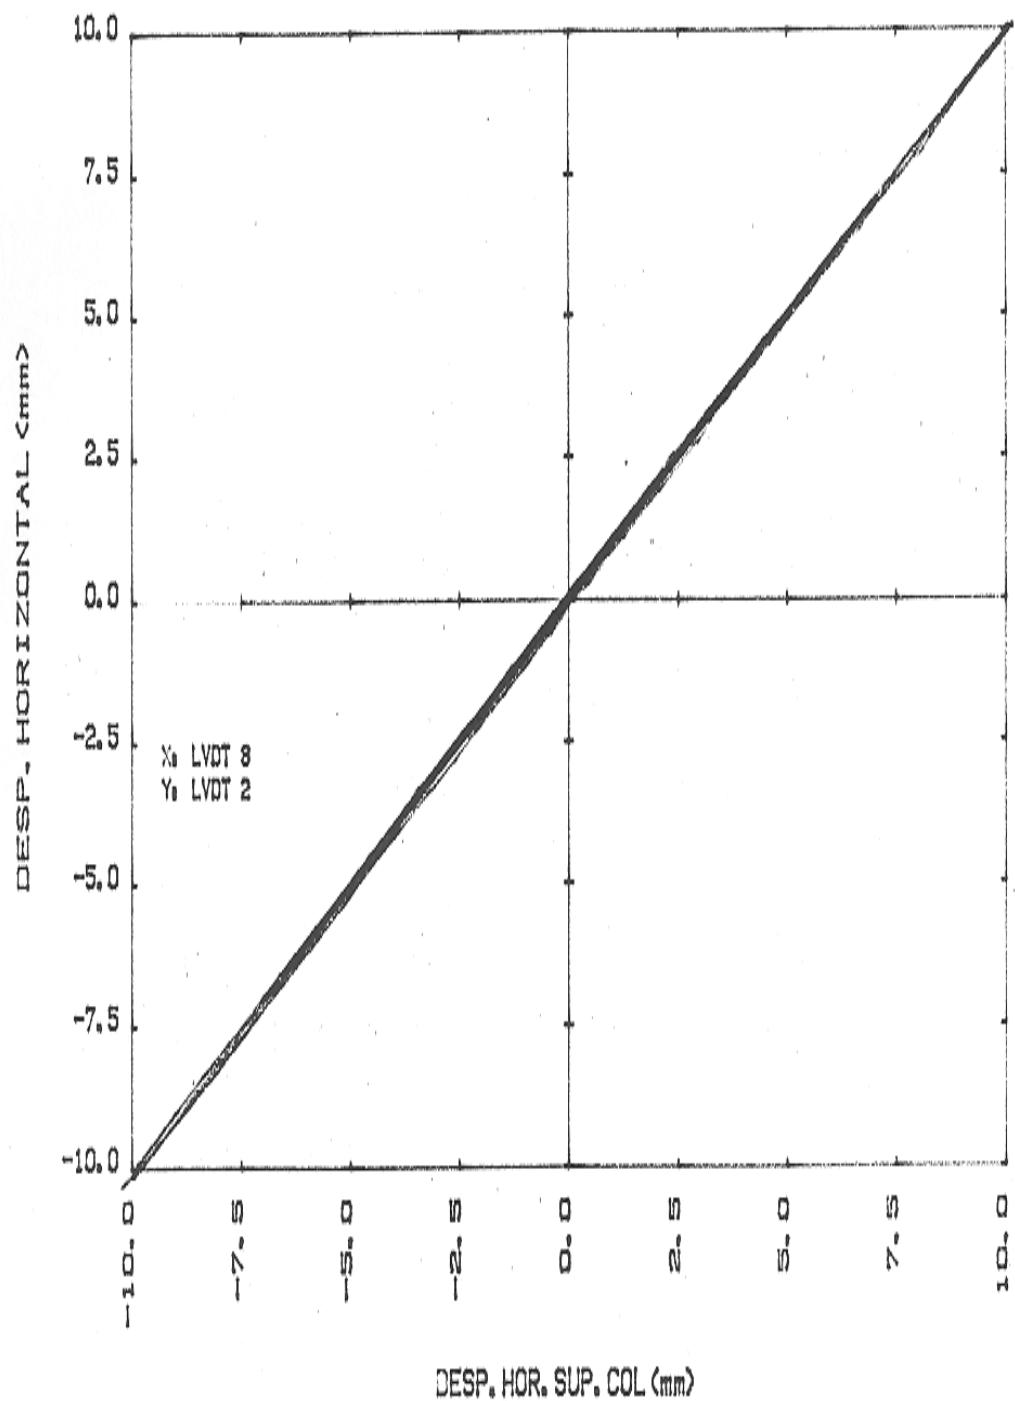
FIG. 33.- DESP. HOR. vs. DESP. SUP. COL. -MS2

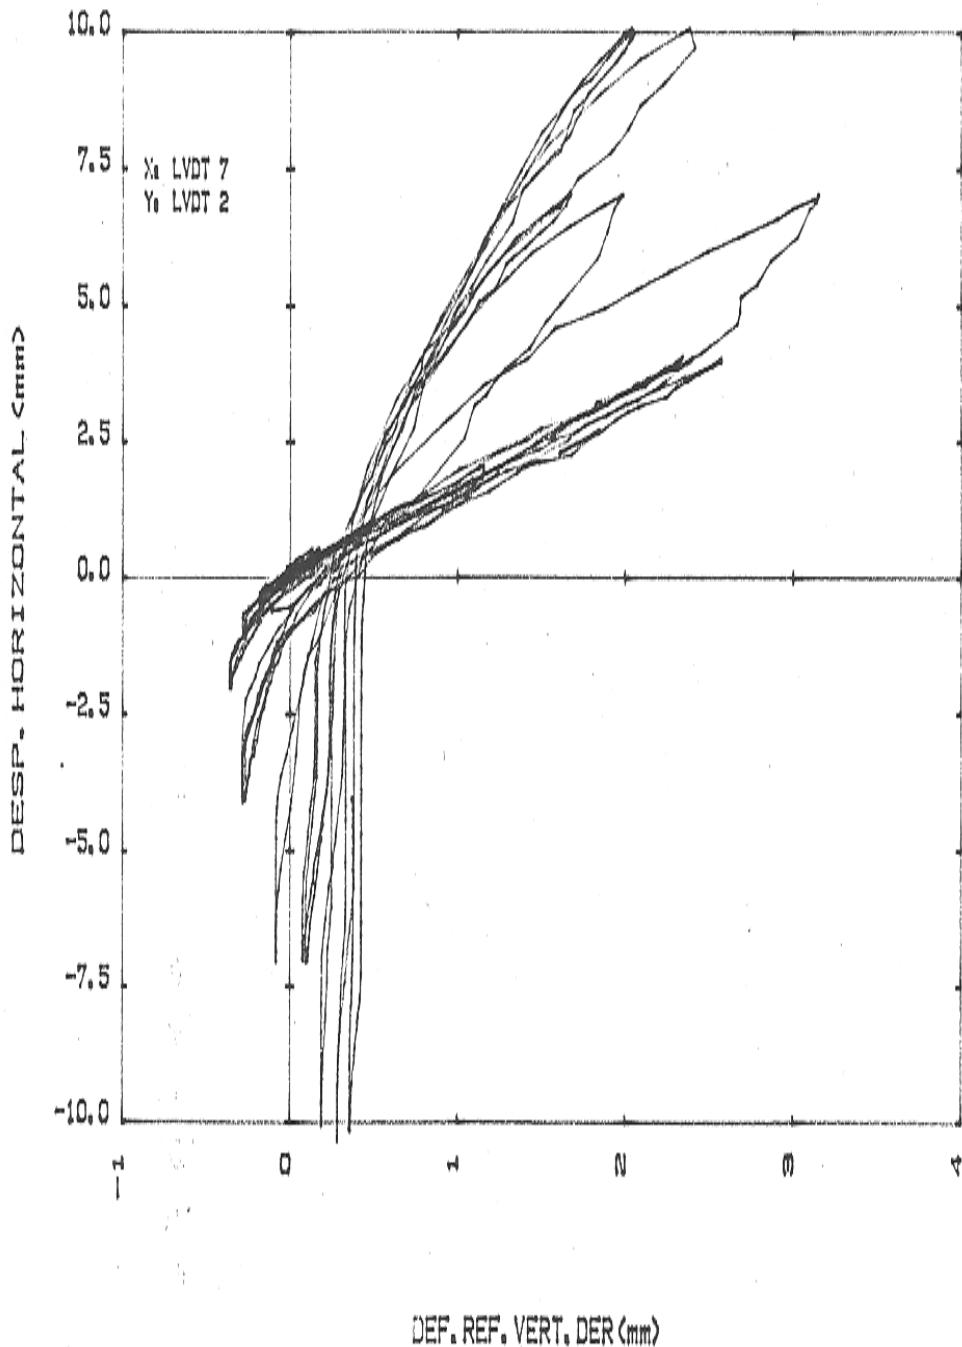
FIG. 36.- DESP. HOR. vs. DEF. REF. VERT. DER. -MS2

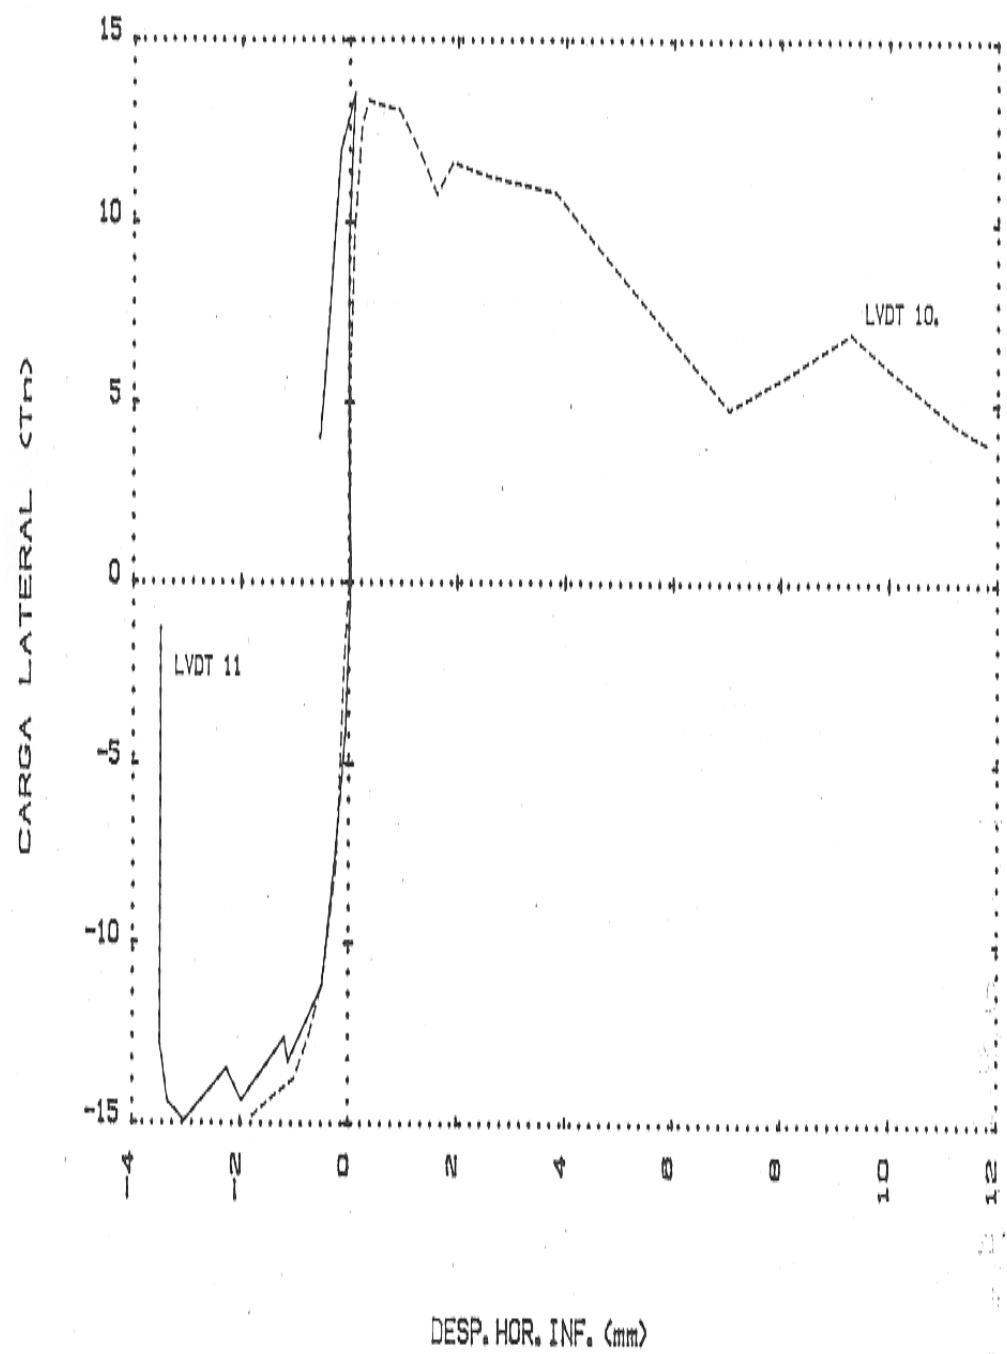
FIG. 37.- ENVOLVENTE DEL DESP. HOR. INF. EN COL. MS2

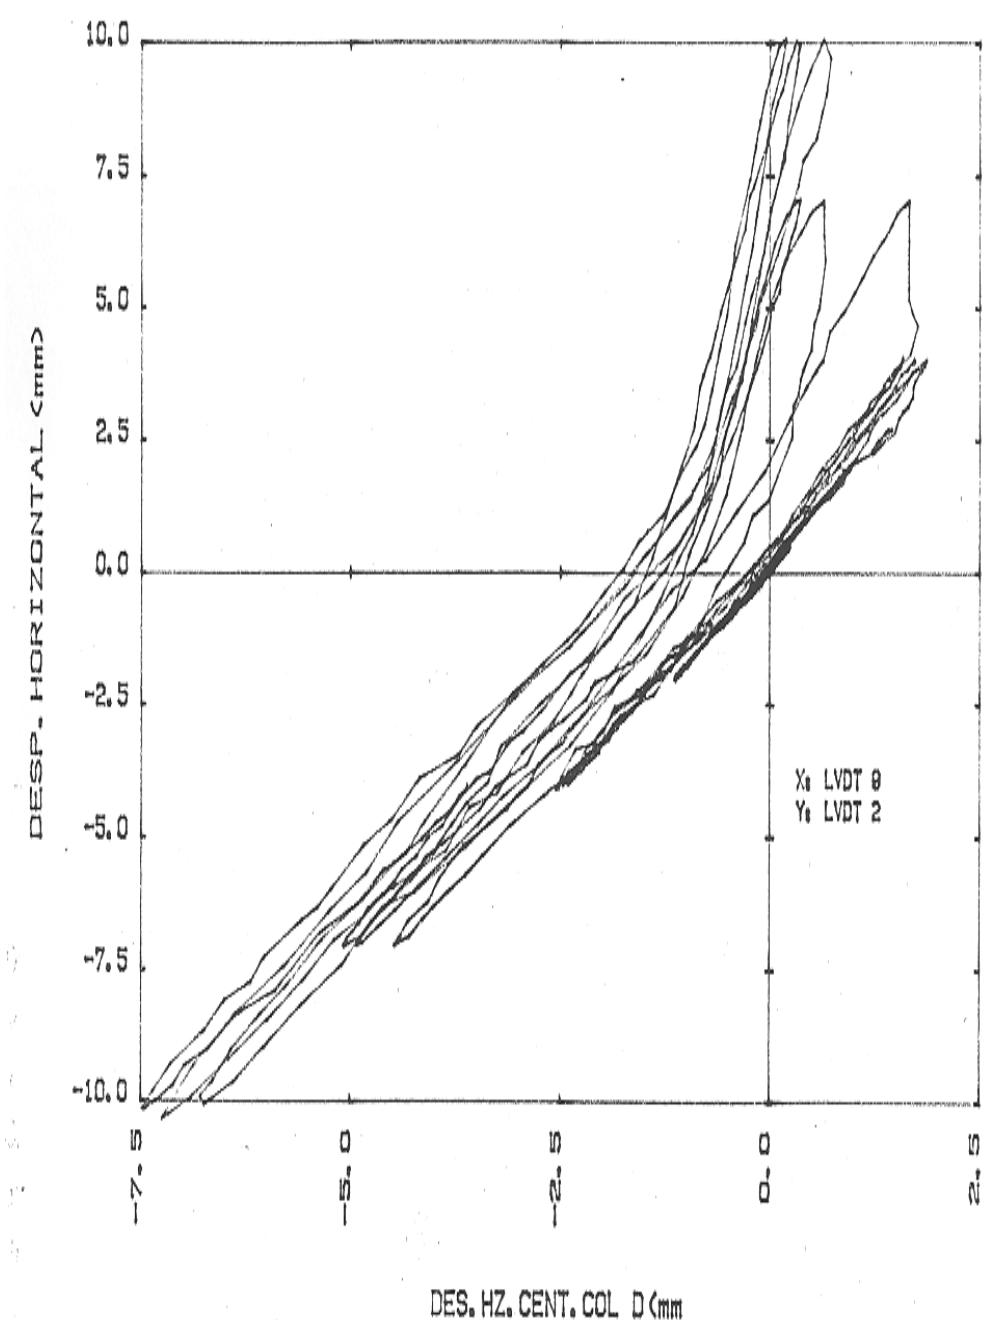
FIG. 41.- DESP. HOR. vs. DESP. HOR. CENT. COL. DER. -MS2
