Pontificia Universidad Católica del Perú
Facultad de Ciencias e Ingeniería

Proyecto de Investigación en Albañilería
“Ensayos de Albañilería en Sillar”

“Ensayos de albañilería en Sillar”

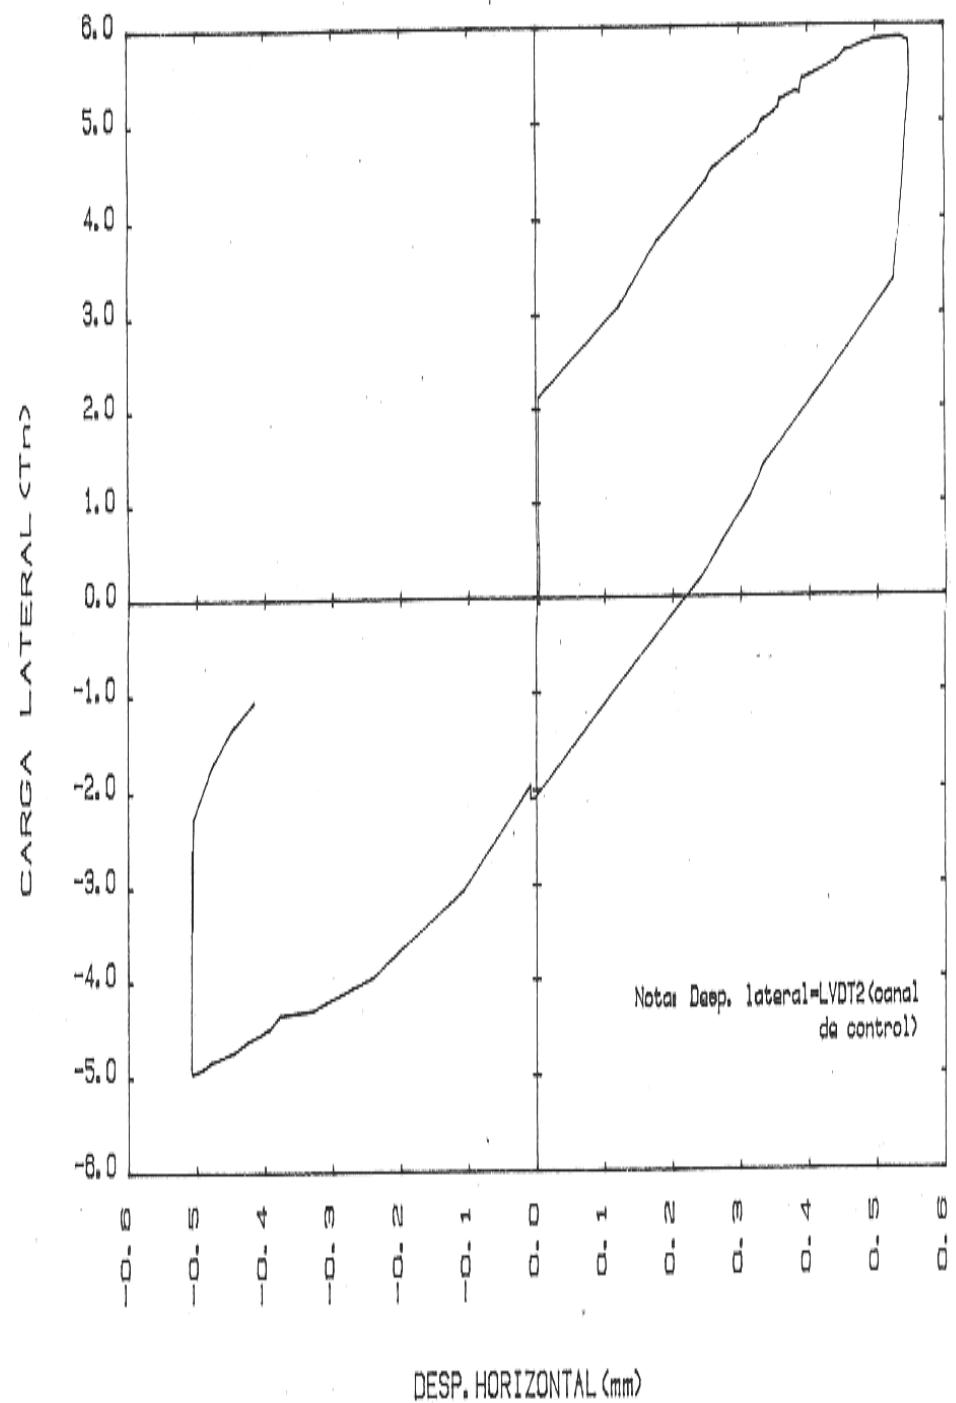
FIG. 47.- CARGA vs. DESP. LAT. -CICLO INICIAL (MS1)

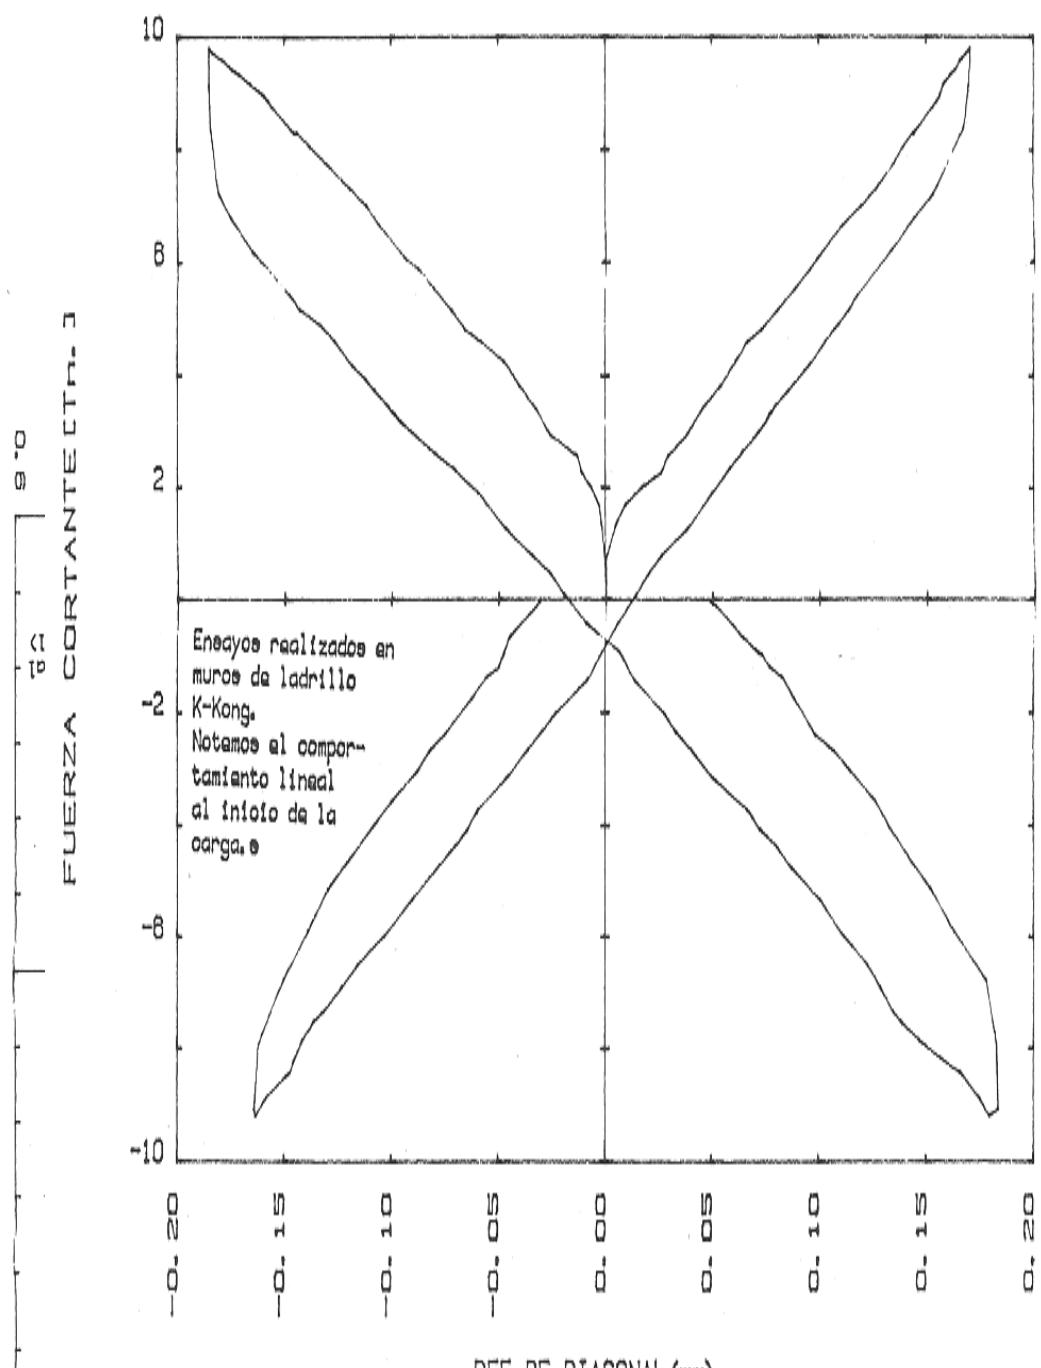
FIG. 49.- DEFOR. DE DIAGONALES-CICLO ELASTICO-REF. 33

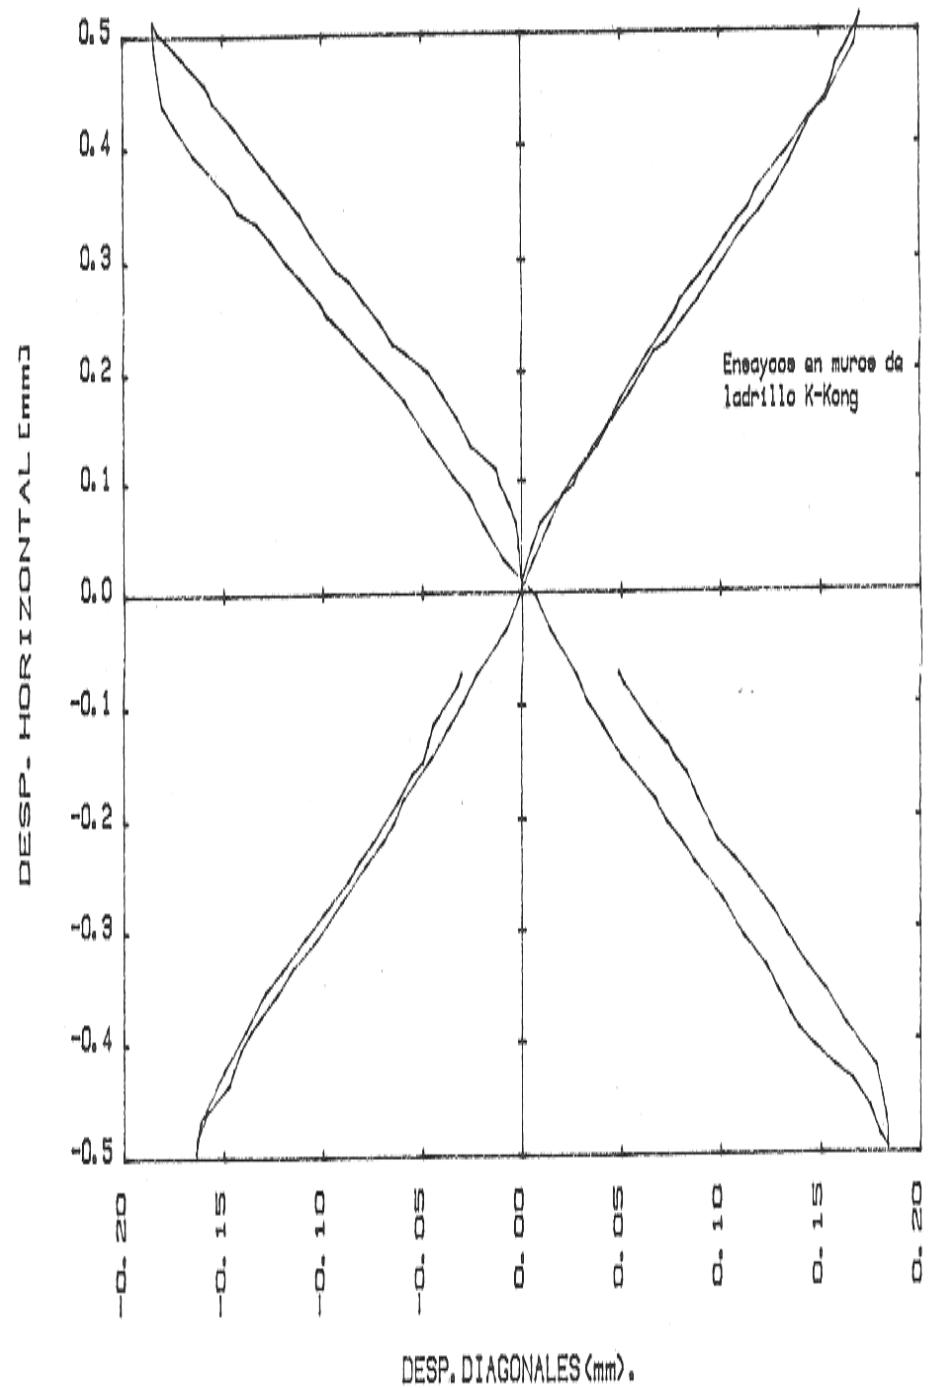
FIG. 50.- DEFORMACION EN DIAGONALES (rango elast.) Ref. 33

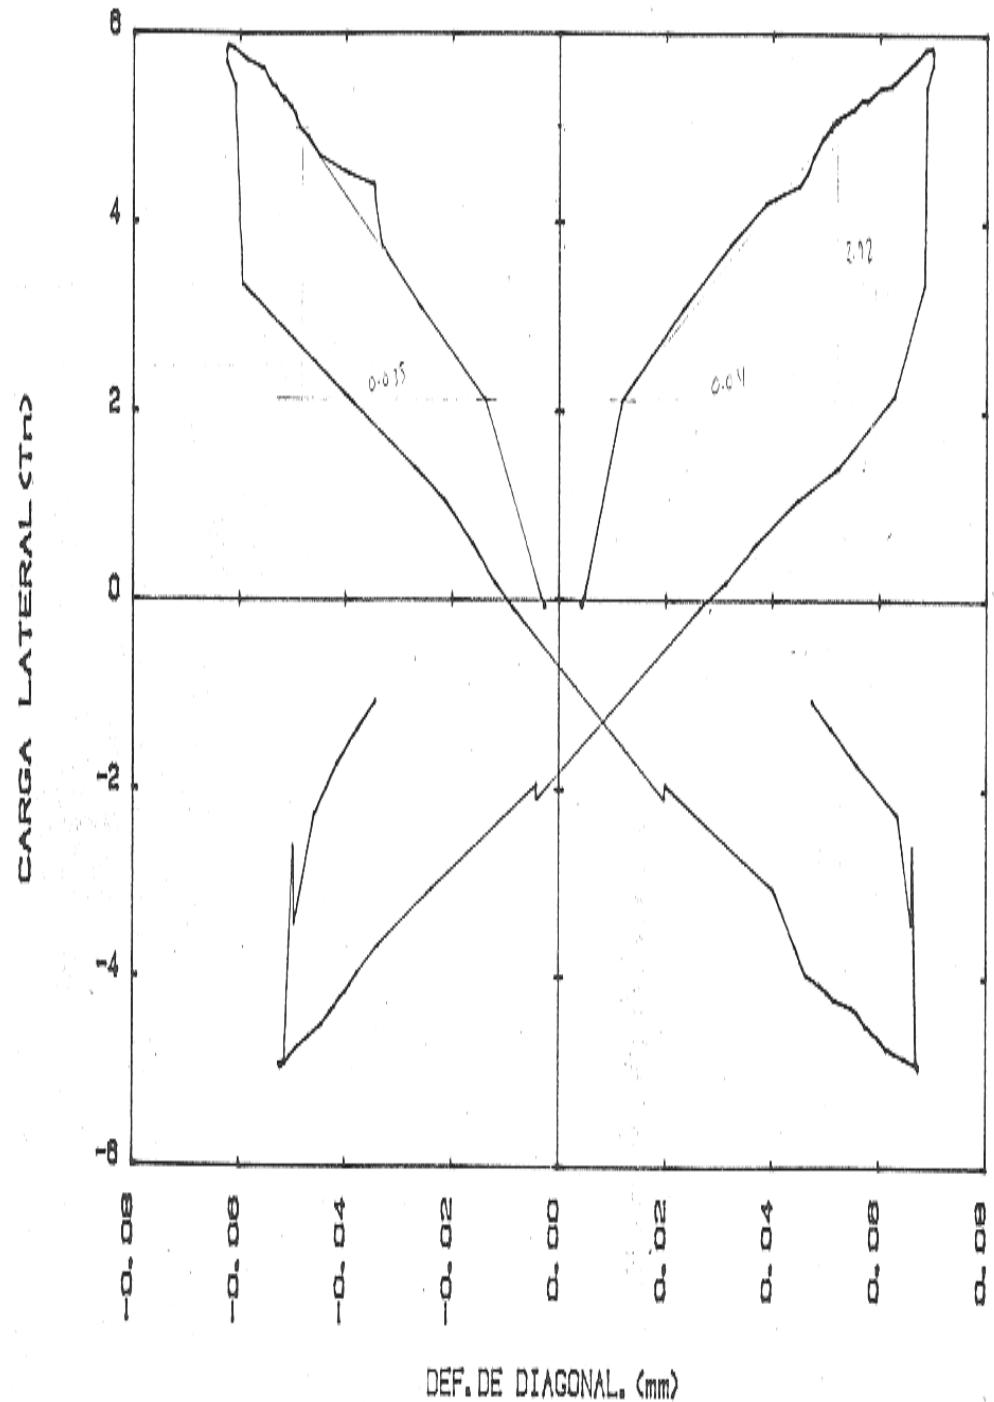
FIG. 51.- DEFORM. DE DIAGONALES-CICLO ELASTICO-MS1

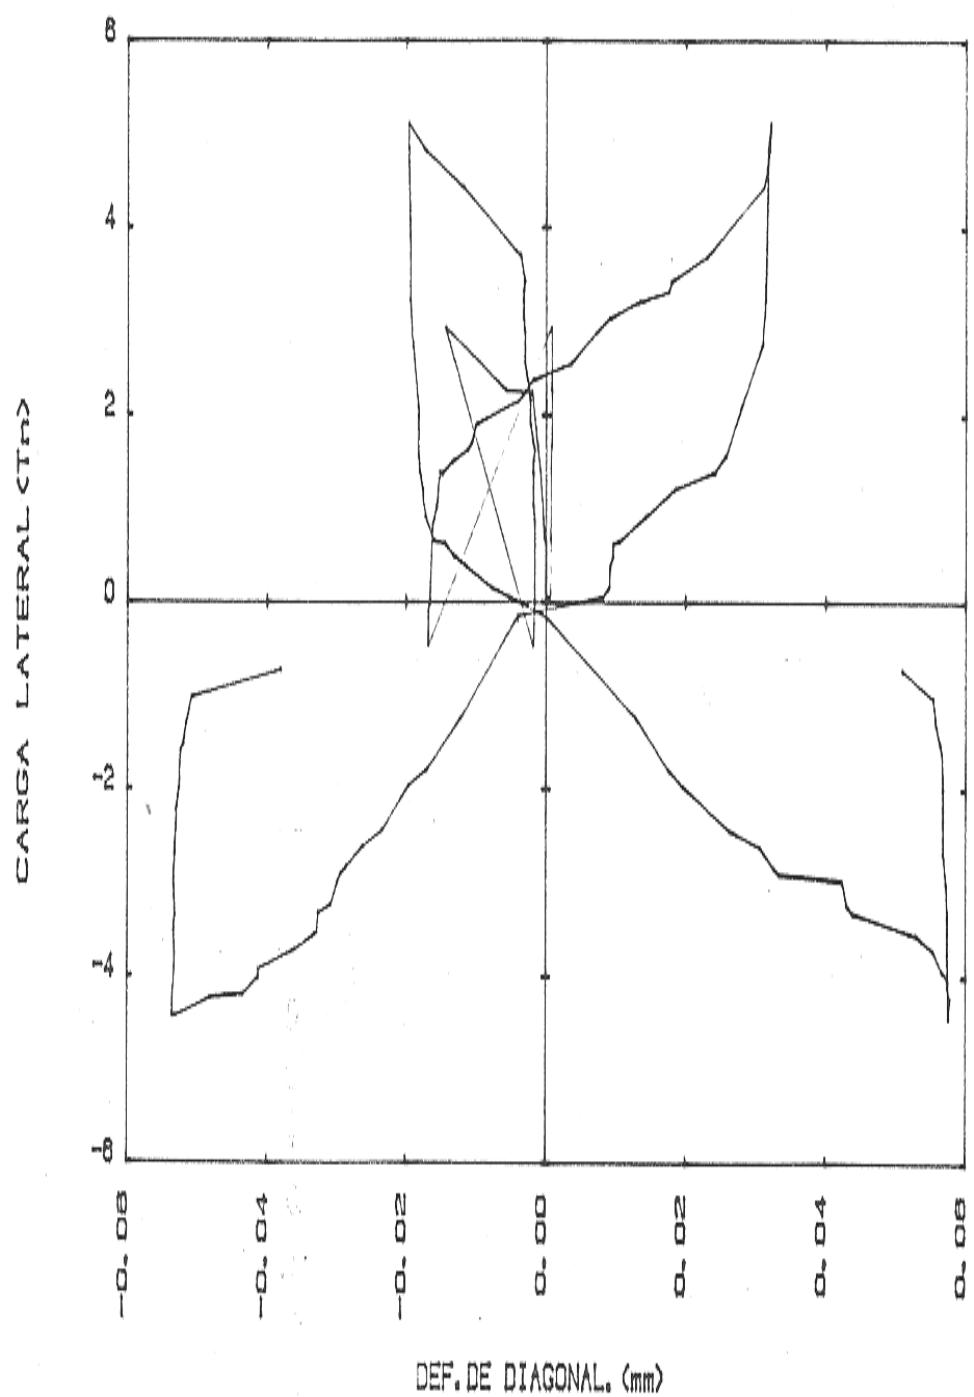
FIG. 52.- DEFORM. DE DIAGONALES-CICLO ELASTICO-MS2

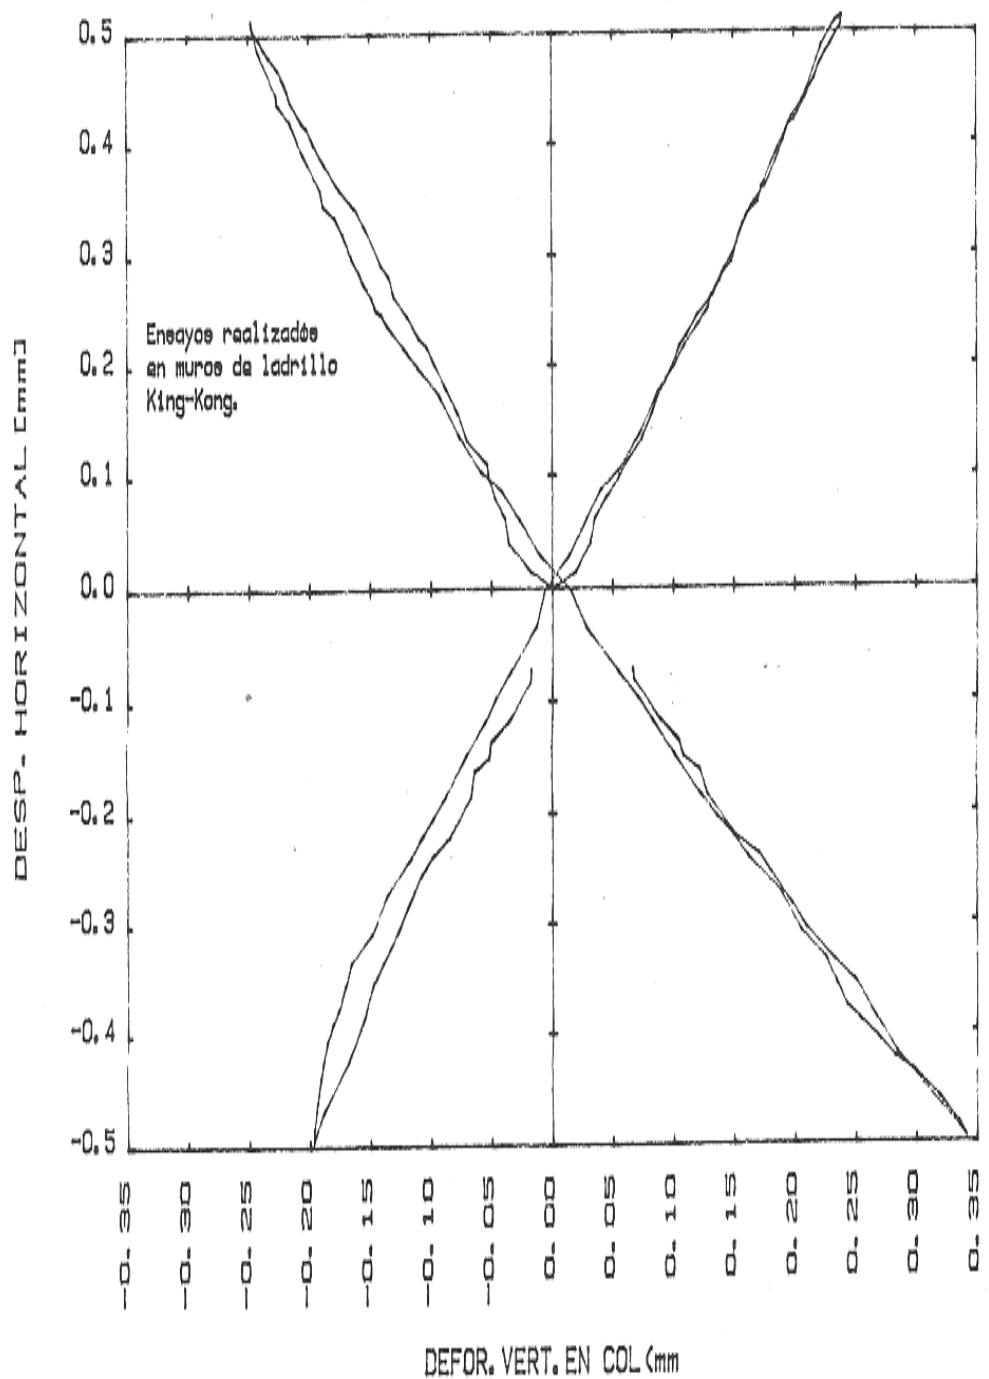
FIG. 53.- DEF. DE COL (Hip. de Navier, rango elast) Ref. 33

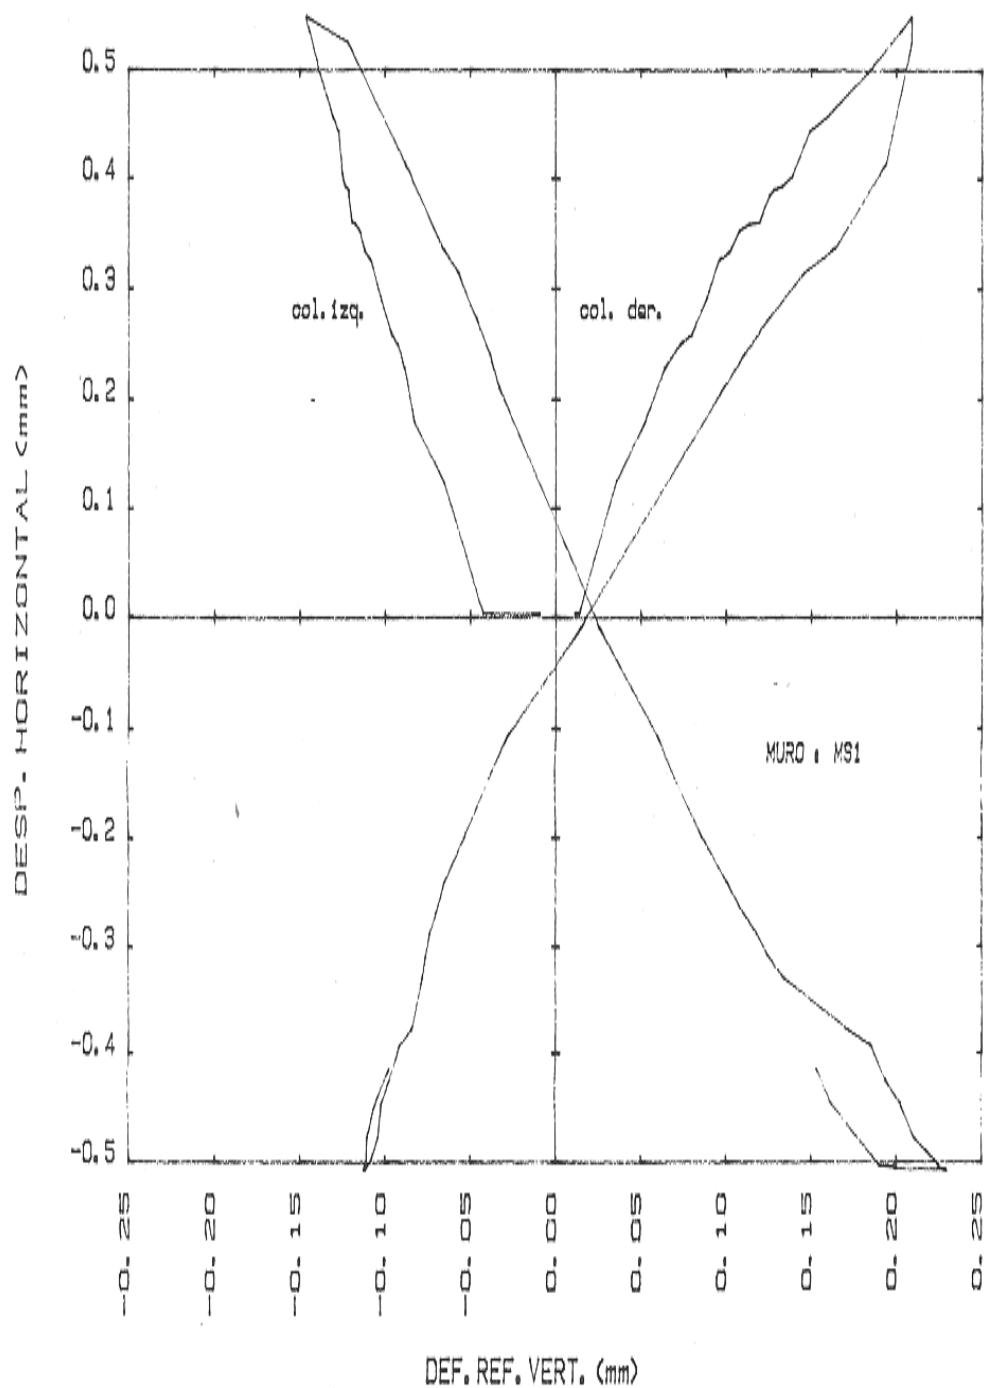
FIG. 54.- DEFORMACION DE COLUMNAS (CICLO INICIAL)

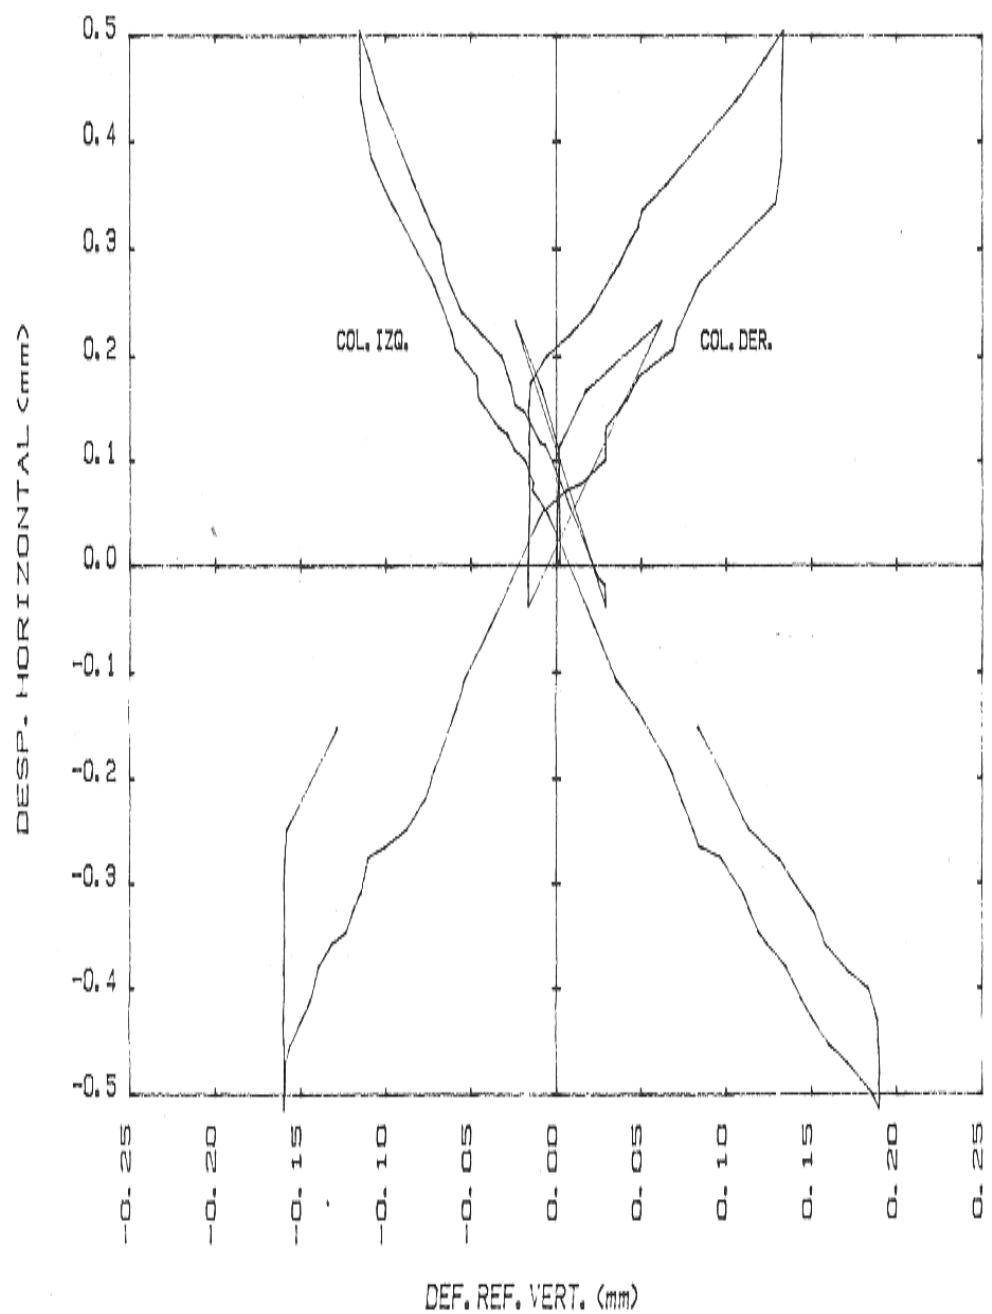
FIG. 55.- DEFORM. DE COLUMNAS (CICLO INICIAL) MS2

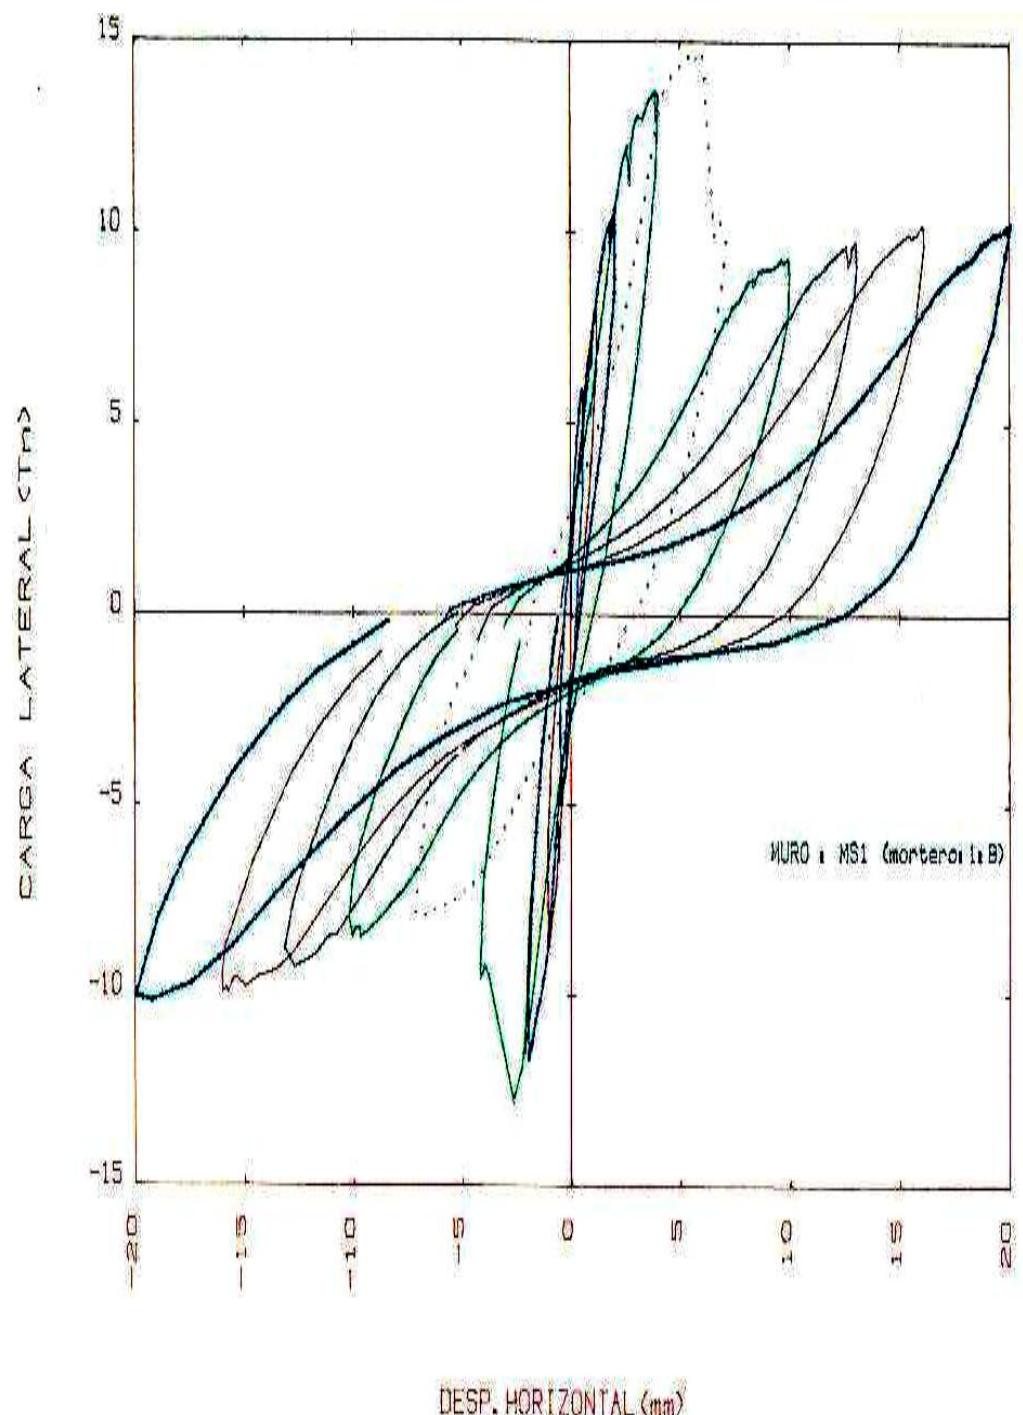
FIG. 56.- PRIMEROS CICLOS-CARGAS MAXIMAS

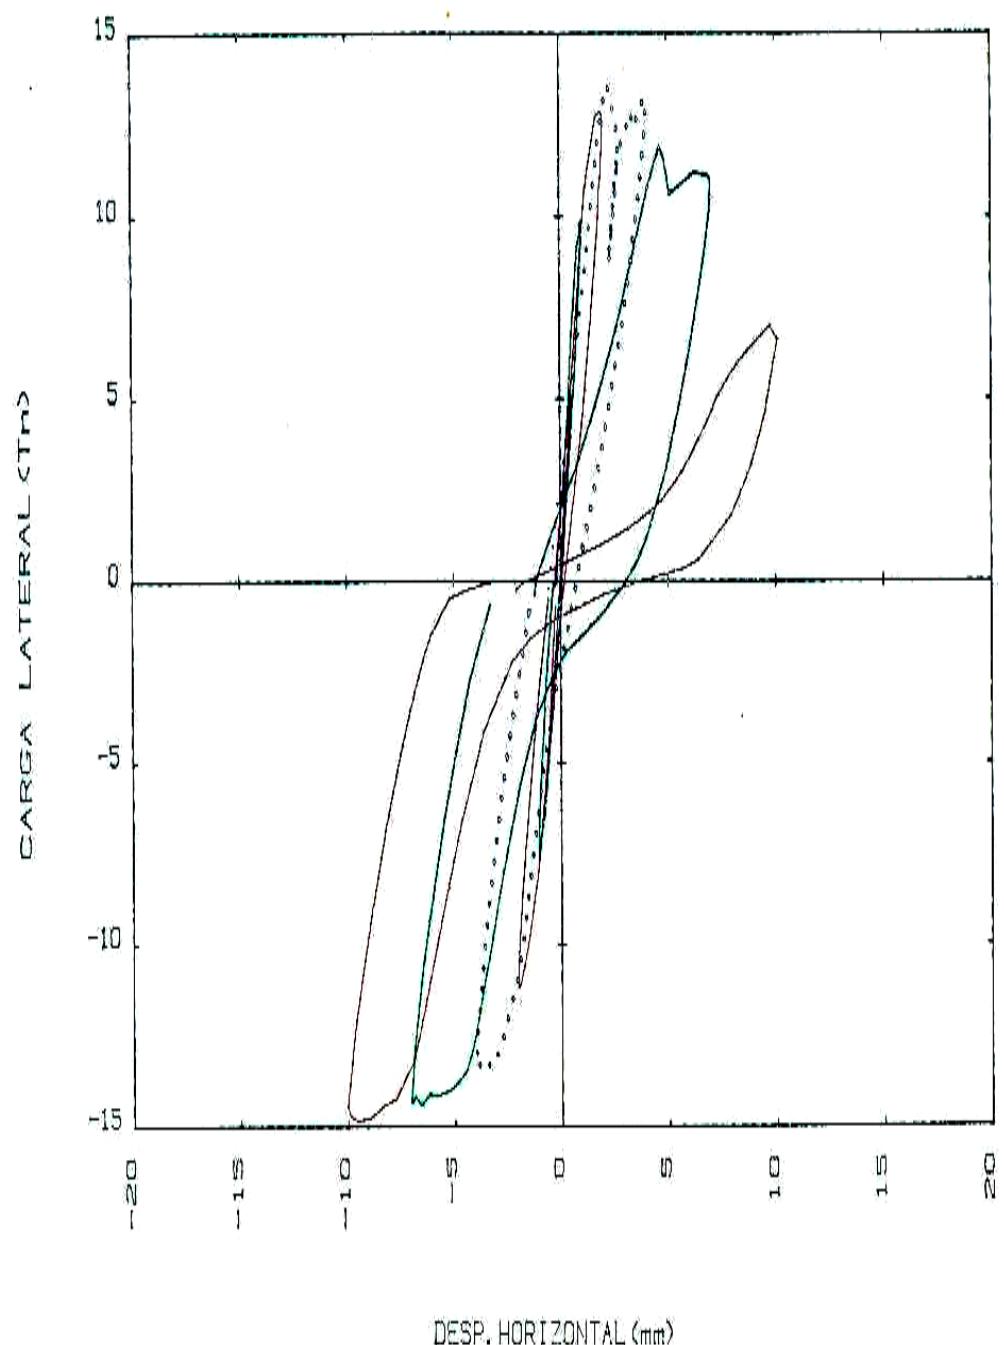
FIG. 57.- PRIMEROS CICLOS-CARGAS MAXIMAS-MURO MS2

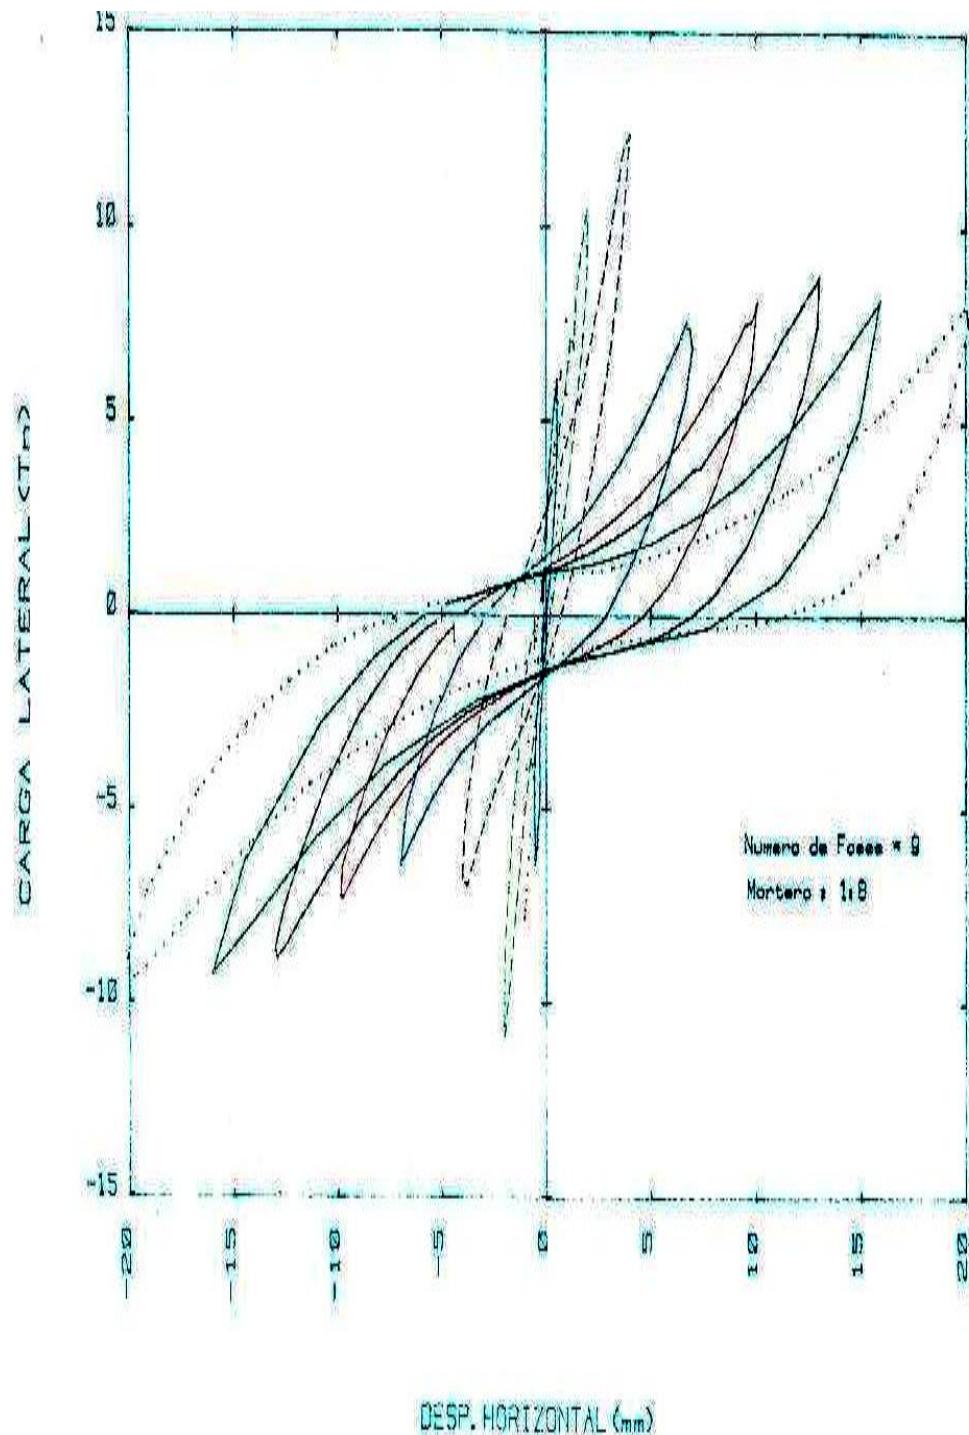
FIG. 58.- CICLOS ESTABLES MURO MS1

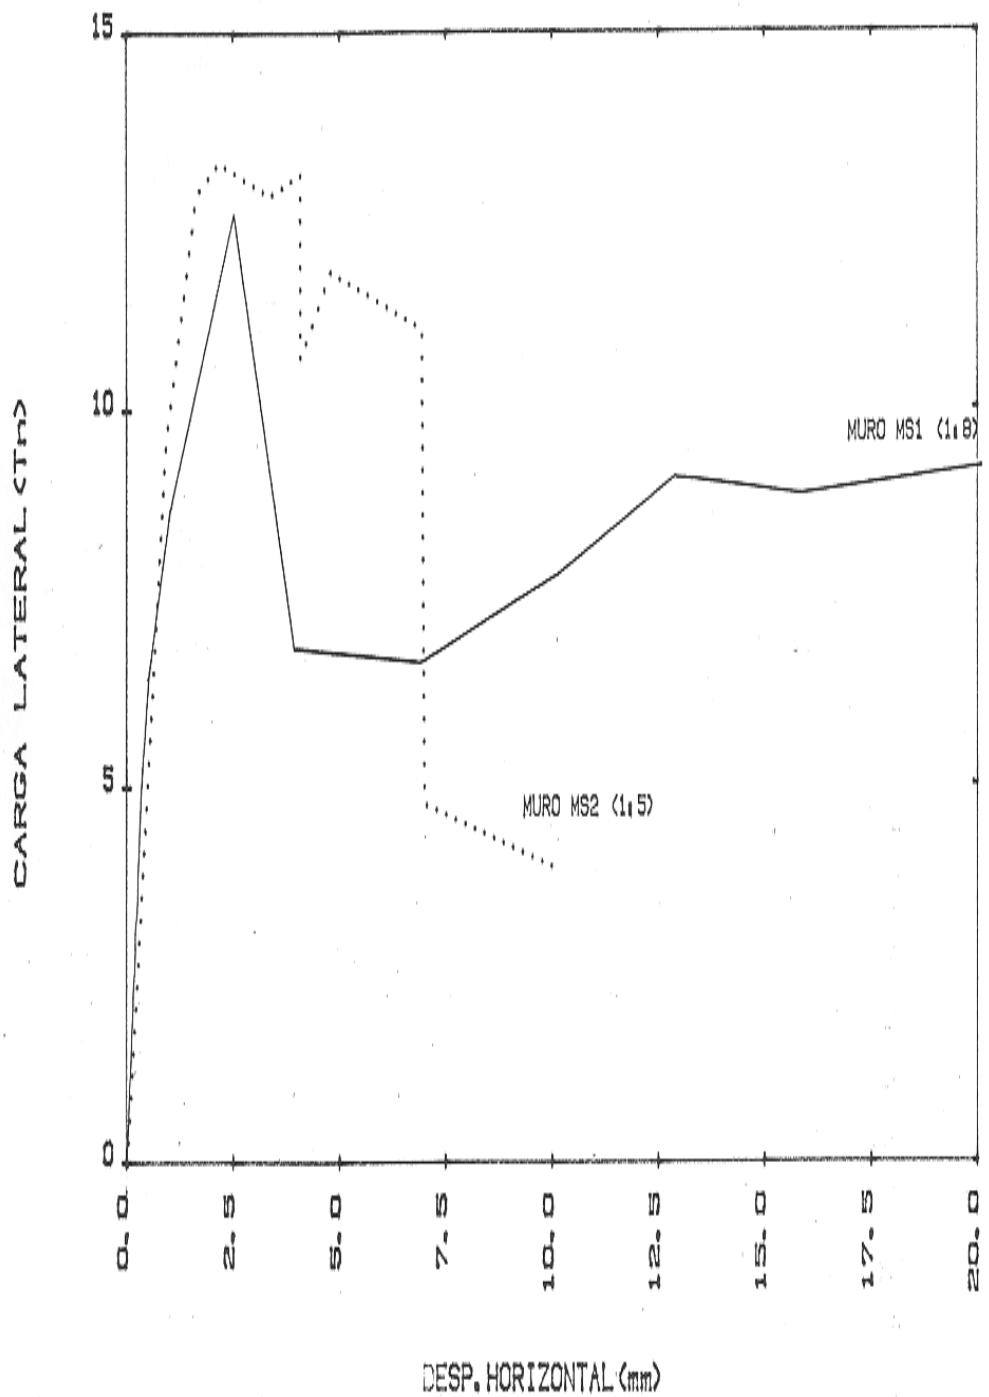
FIG. 61.- ENVOLVENTES DE CICLOS ESTABLES EN MS1 Y MS2

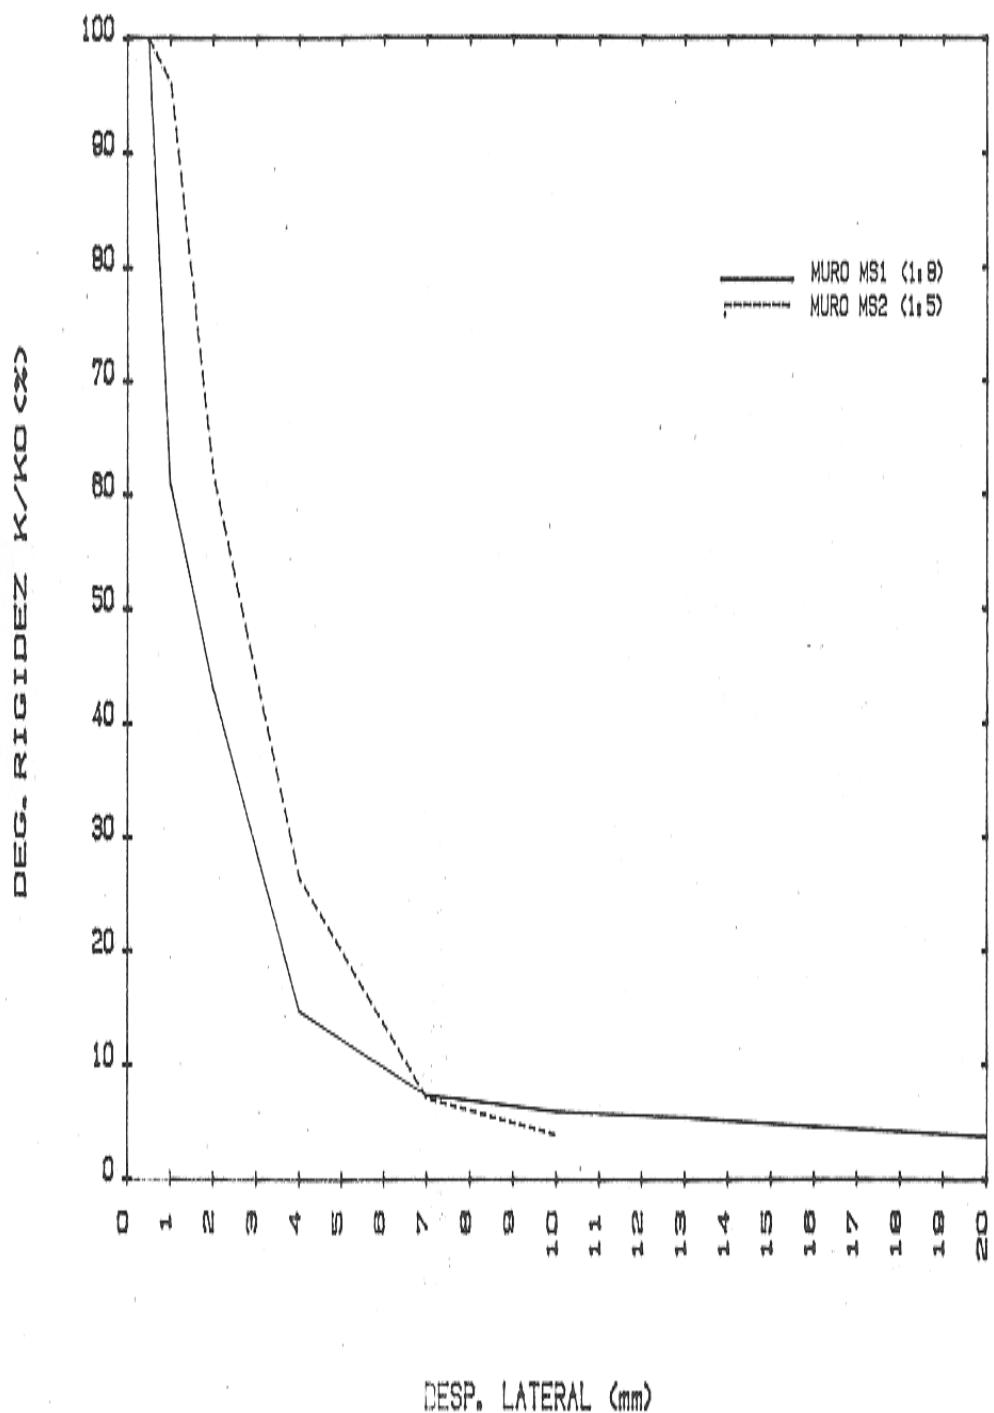
FIG. 62.- DEGRADACION DE LA RIGIDEZ

Fase	δ (mm)	K/K_o (%)	
		MS 1 (1:8)	MS 2 (1:5)
1	0.5	100.0	100.0
2	1.0	60.98	96.22
3	2.0	43.17	61.78
4	4.0	14.79	26.47
5	7.0	7.90	7.136
6	10.0	5.97	3.933
7	13.0	5.48	
8	16.0	4.61	
9	20.0	3.774

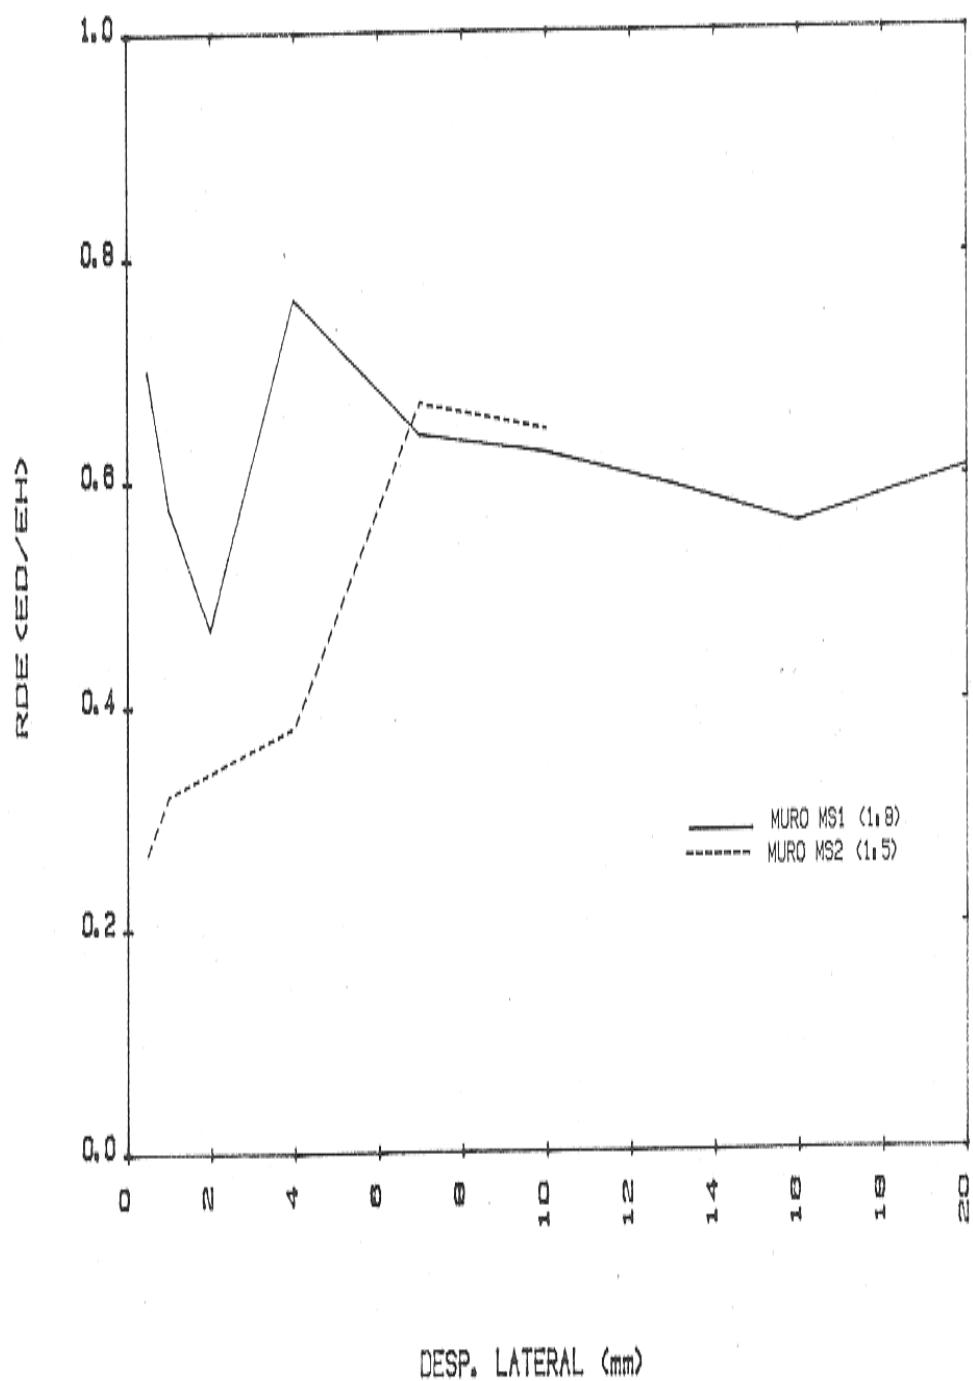
FIG. 63.- RELACION DE DISIPACION DE ENERGIA (RDE)

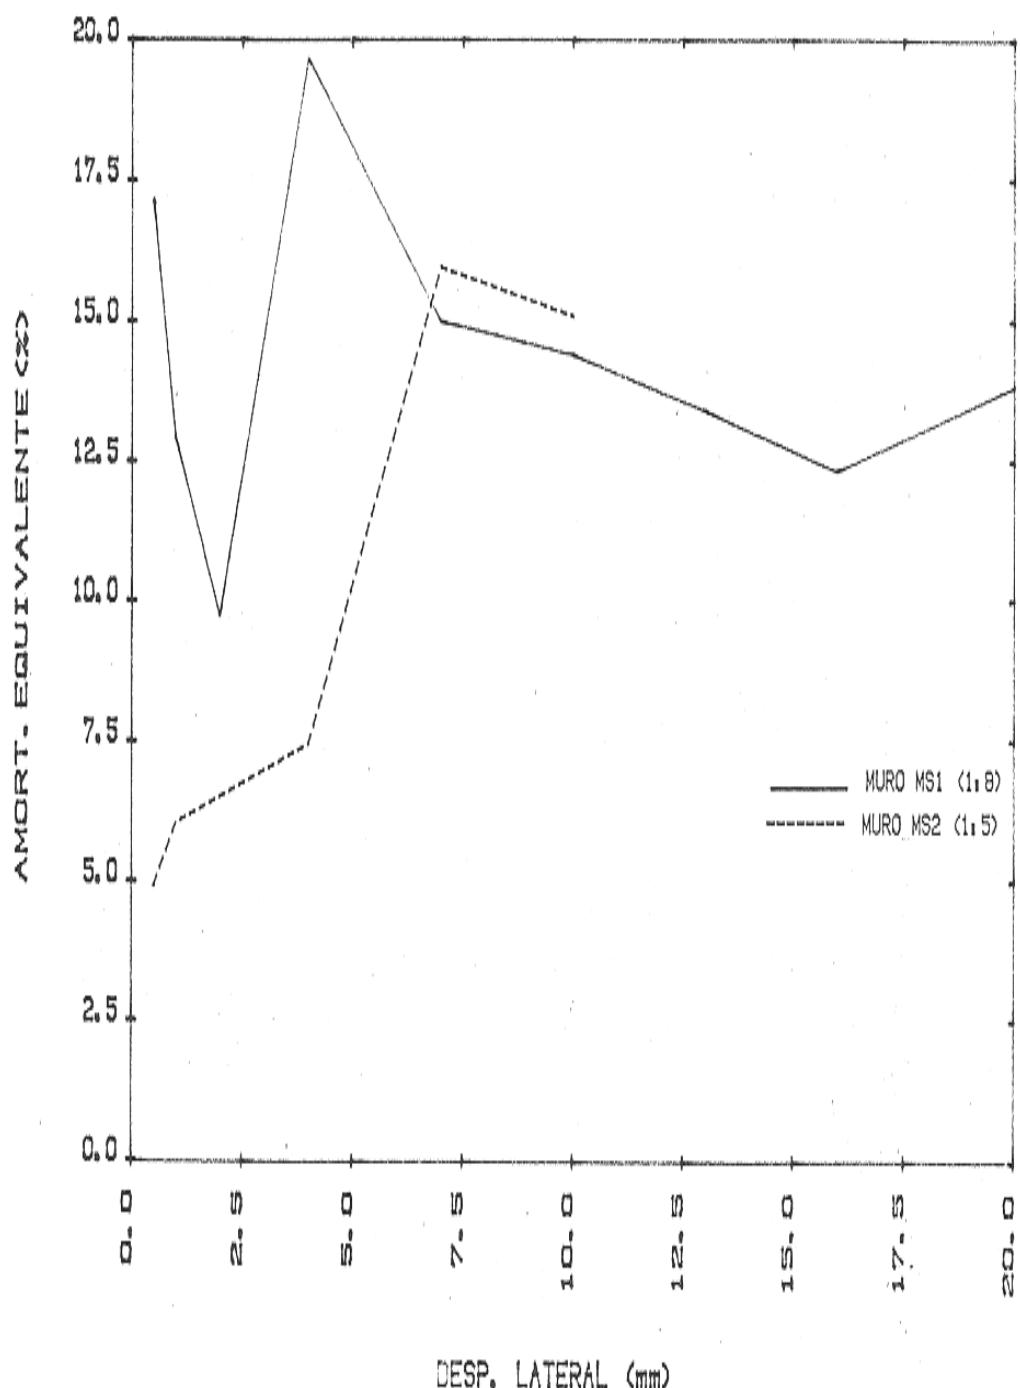
FIG. 64.- AMORTIGUAMIENTO EQUIVALENTE

- Amortiguamiento Equivalente ($ED/2\pi W$) : Es el cociente entre el valor de la energía disipada (ED) y el valor del producto 2π por el área bajo la curva esqueleto (W). Su cálculo se efectuó mediante el programa “AMORT”. El amortiguamiento equivalente es uno de los parámetros que gobierna el comportamiento dinámico de la estructura, y es un indicador de la energía disipada por fricción debido a una mayor o menor cantidad y tamaño de grietas.
- Coeficiente Indicativo de la Ductilidad (FD)

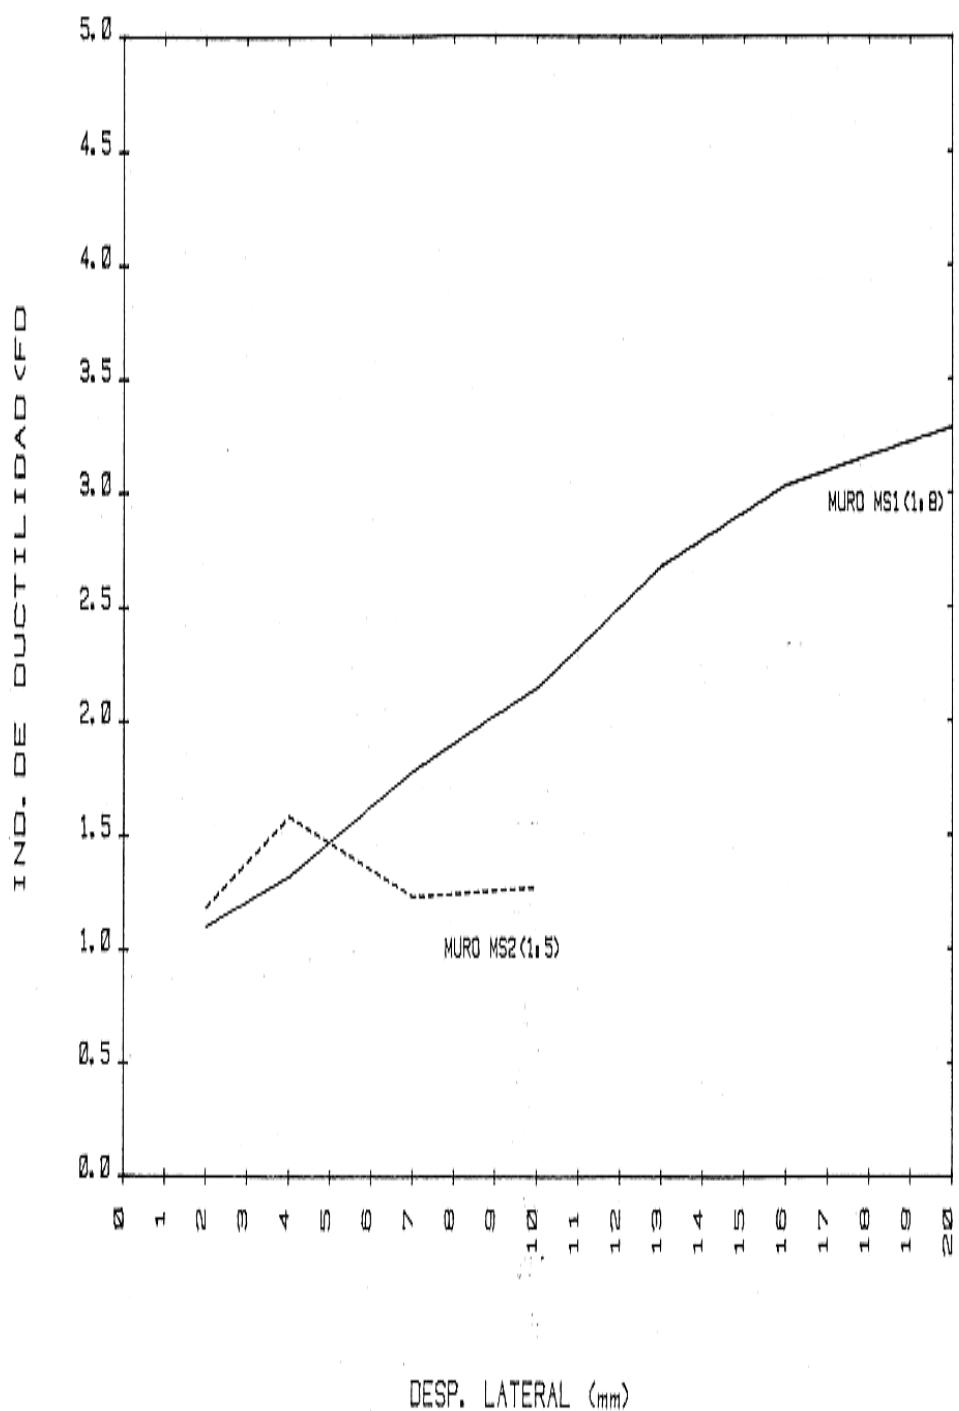
FIG. 65.- VARIACION DEL COEF. INDICATIVO DE DUCTILIDAD
