Pontificia Universidad Católica del Perú
Facultad de Ciencias e Ingeniería

Proyecto de Investigación en Albañilería
“Ensayos de Albañilería en Sillar”

“Ensayos de albañilería en Sillar”

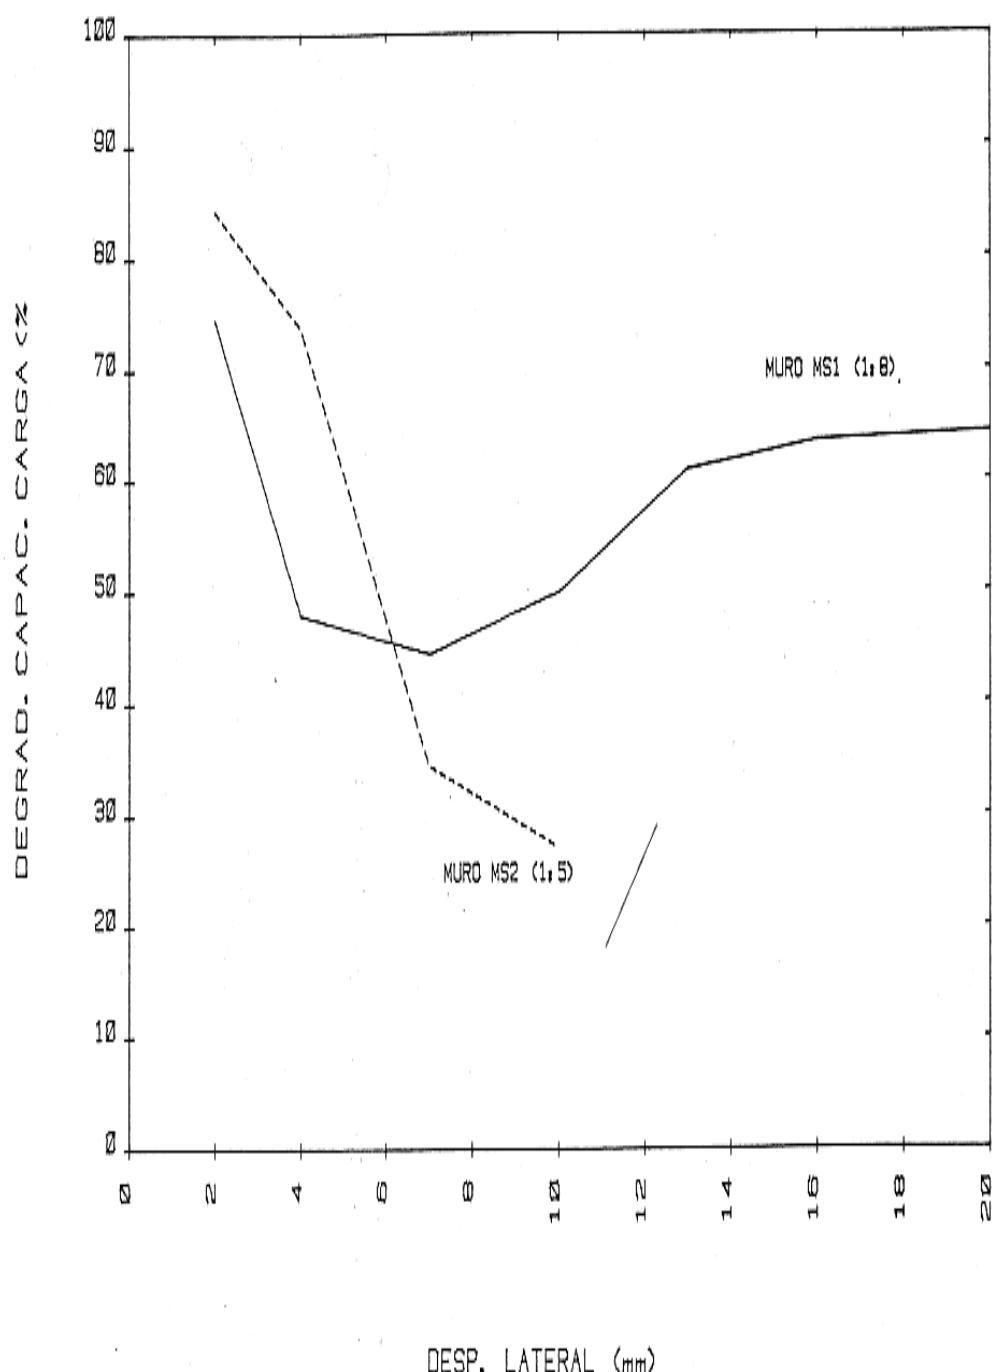
FIG. 66.- DEGRADACION DE CAPACIDAD DE CARGA (V_y/V_r)

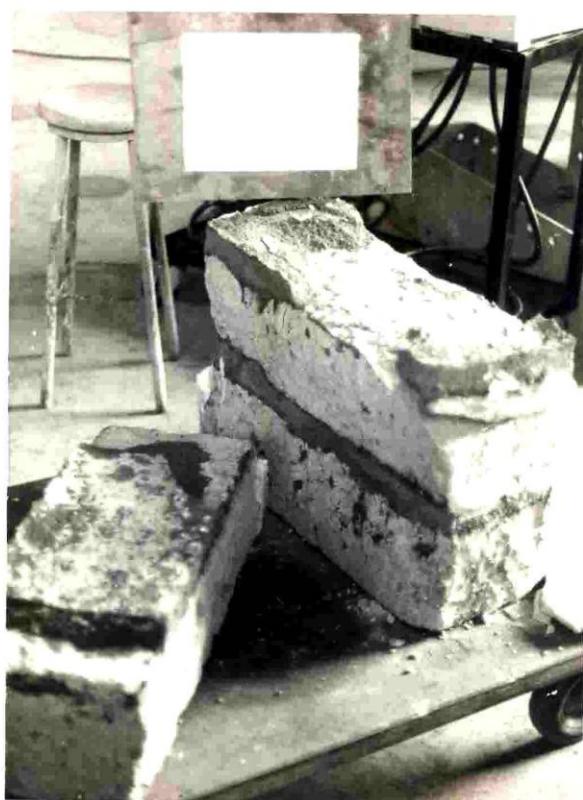
FOTO N° 16
FALLA TIPICA EN EL ENSAYO DE CORTE DIRECTO
NOTEMOS LA ADHERENCIA LOGRADA

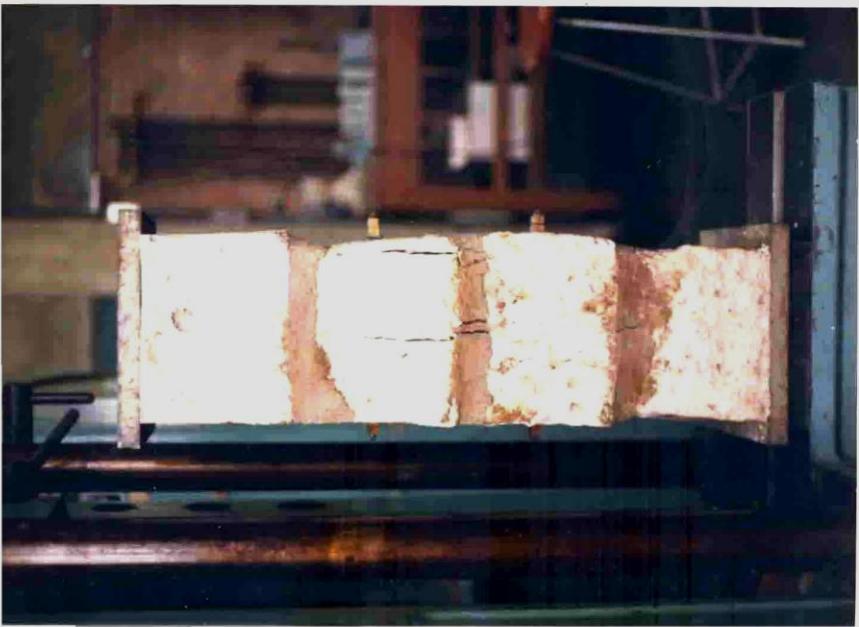
FOTO N°18
FALLA TIPICA EN EL ENSAYO
DE COMPRESSION AXIAL , NOTESE LA FISURA VERTICAL

La falla característica en la mayoría de los ensayos fue un agrietamiento vertical producido por las deformaciones transversales que acompañan a la deformación longitudinal y que en las piezas pueden verse incrementadas por el efecto de junta.

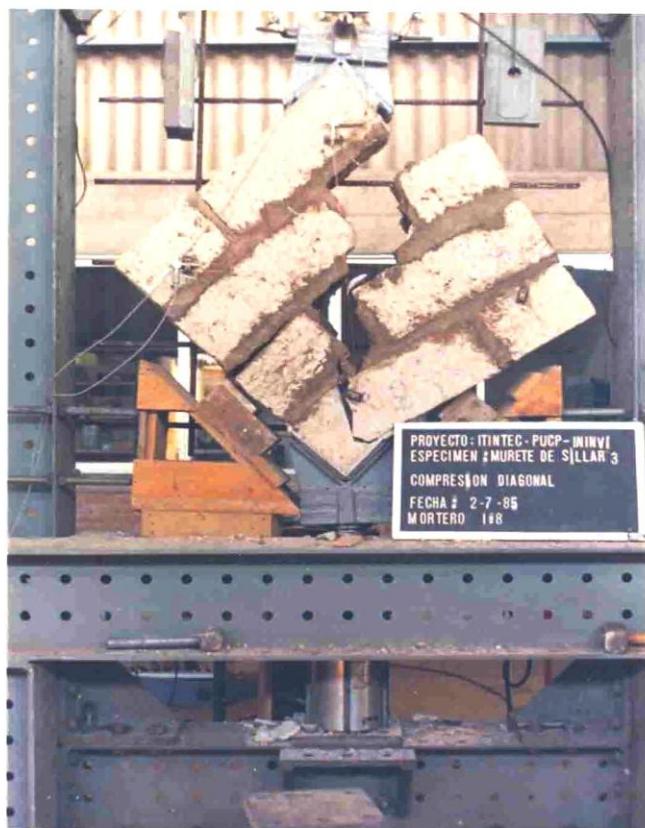
FOTO N° 20
FALLA TIPICA LOGRADA PARA EL MORTERO 1:8
EN EL ENSAYO DE COMPRESION DIAGONAL

Nuestros gráficos de fallas típicas (16) nos revelan fallas por corte (escalonada a través de la junta) en muretes con morteros 1:8 y 1:1:5; para los muretes con mortero 1:5 no es fácil definir el tipo de falla, en algunas ocasiones la grieta atraviesa al bloque y juntas, evidenciando una falla compuesta (tensión diagonal y corte en juntas).

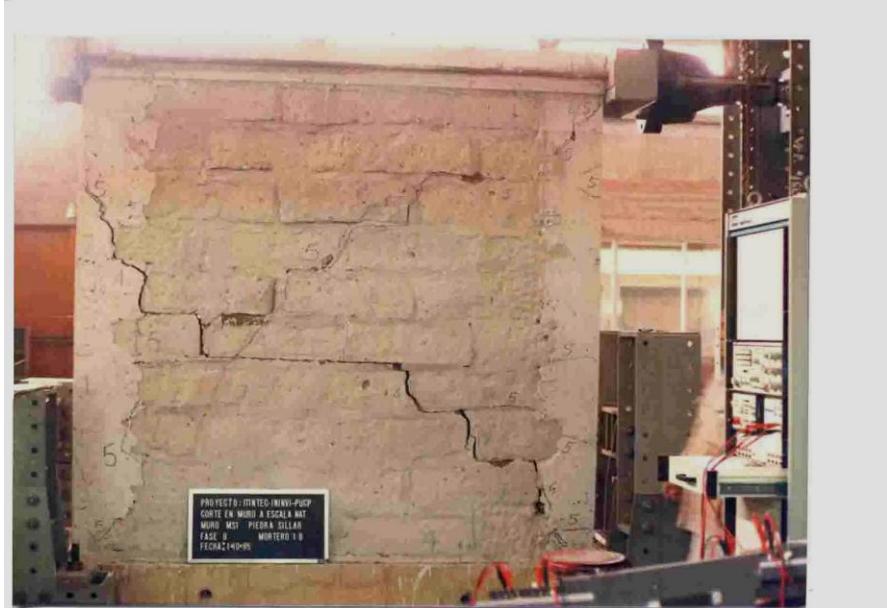
FOTO N° 25
FASE N°8 EN EL ENSAYO DEL MURO MSI (MORTERO 1:8)
APLICANDO DESPLAZAMIENTO NEGATIVO, NOTEMOS EL TIPO DE
FALLA ESCALONADA, TÍPICO DE FALLA POR CORTE EN LAS JUNTAS

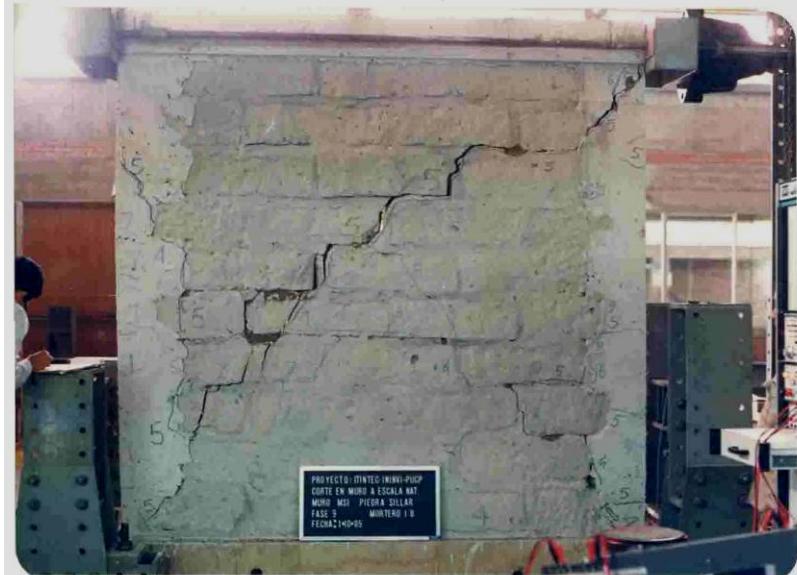
FOTO N° 26
FASE N°9 EN EL ENSAYO DEL MURO MSI (MORTERO 1:8)
APLICANDO DESPLAZAMIENTO POSITIVO, TAMBIÉN SE
PRESENTA LA FALLA ESCALONADA.

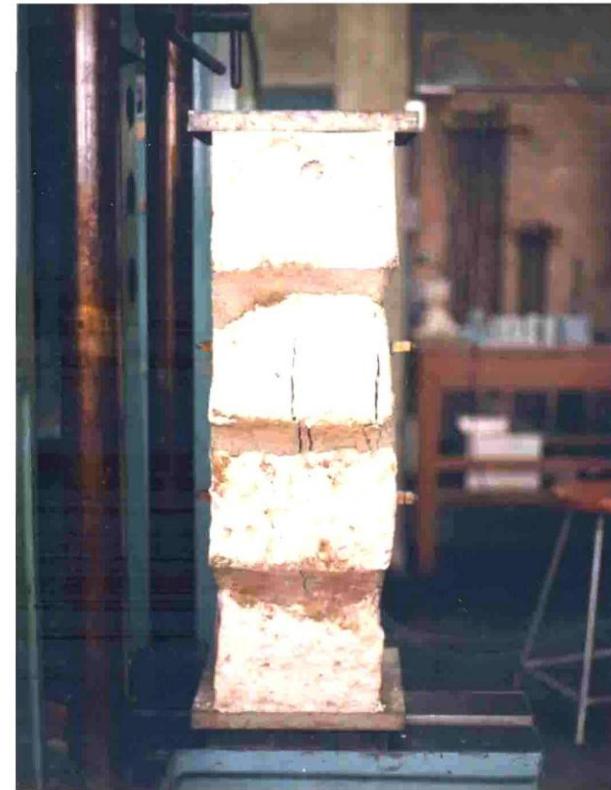
FOTO N° 18
FALLA TIPICA EN EL ENSAYO
DE COMPRESION AXIAL , NOTESE LA FISURA VERTICAL

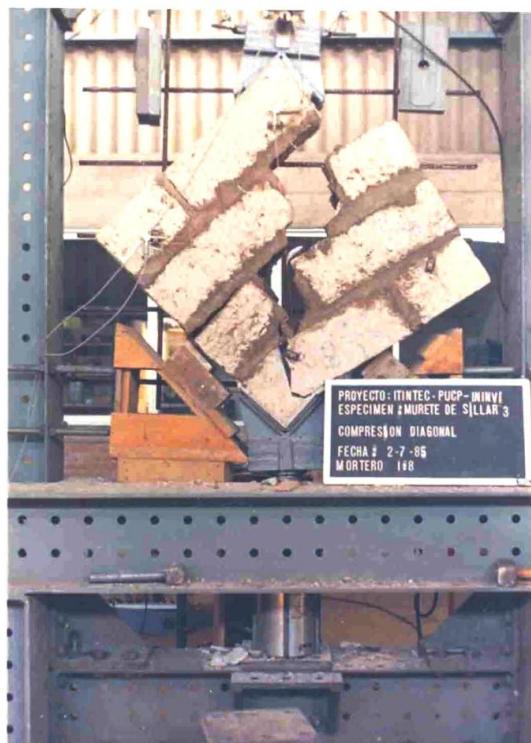
FOTO N° 20
FALLA TÍPICA LOGRADA PARA EL MORTERO 118
EN EL ENSAYO DE COMPRESIÓN DIAGONAL

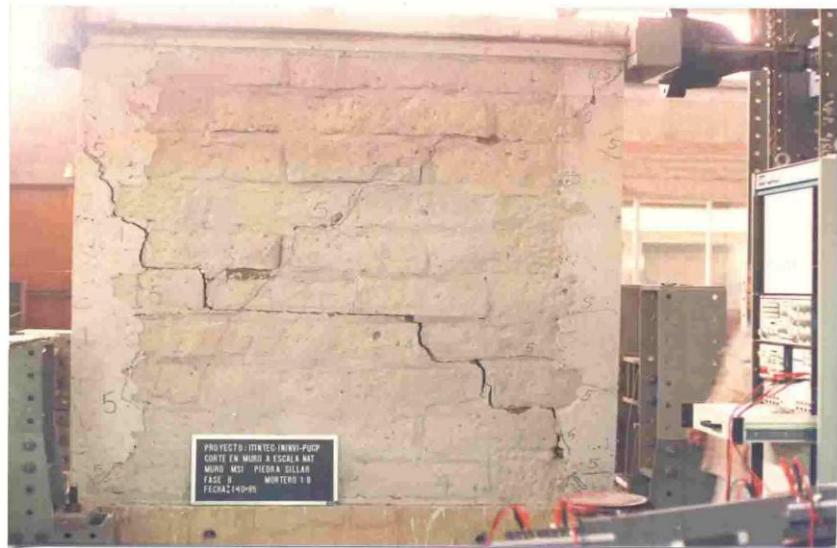
FOTO N° 25
FASE N°8 EN EL ENSAYO DEL MURO MSI (MORTERO 1:8)
APLICANDO DESPLAZAMIENTO NEGATIVO, NOTEMOS EL TIPO DE
FALLA ESCALONADA, TIPICO DE FALLA POR CORTE EN LAS JUNTAS

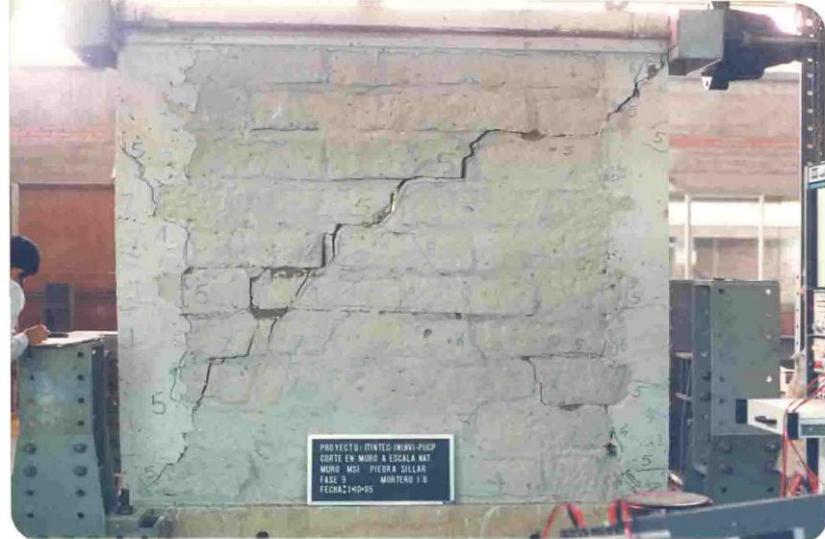
FOTO N° 26
FASE N°9 EN EL ENSAYO DEL MURO MSI (MORTERO 1:8)
APLICANDO DESPLAZAMIENTO POSITIVO, TAMBIEN SE
PRESENTA LA FALLA ESCALONADA.
