CONTROL DE LA FALLA POR DESLIZAMIENTO EN PLACAS DE CONCRETO REFORZADAS CON MALLAS ELECTROSOLDADAS

Proyecto SENCICO-PUCP

Por: Ángel San Bartolomé, Alejandro Muñoz, Georgina Madueño y Rolando Cavero
PONTIFICIA UNIVERSIDAD CATÓLICA DEL PERÚ

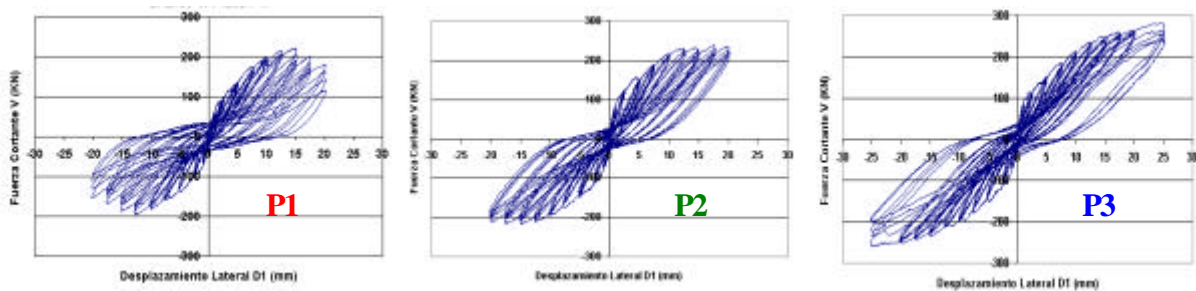
Fig.4. Lazos histeréticos V (KN)-D1 (mm) en las 3 placas.

En la Fig.4 se presentan los lazos histeréticos Cortante (V) – Desplazamiento (D1), para los 3 muros. Allí se puede apreciar que los lazos son delgados y con tendencia a pasar por el origen, propio de sistemas que disipan poca energía y que degradan rigidez lateral.

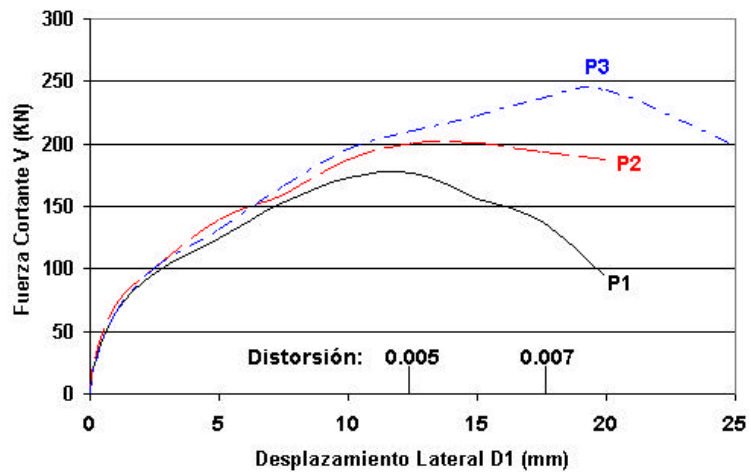
Fig.6
Envolvente
V-D1

En base a la información indicada en las tablas 3, 4 y 5, se presenta los gráficos correspondientes a las envoltentes de la fuerza cortante (V, Fig.6), deslizamiento (D5, Fig.7) y grosor de las grietas diagonales acumuladas en la zona central del muro (D3, Fig.8), respectivamente, en función de los desplazamientos laterales (D1), en la rama más crítica de los ciclos estables. En estas figuras puede observarse una mejora sustancial en el comportamiento de P3 sobre P1 y P2.

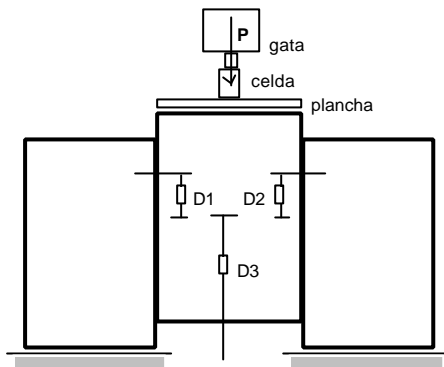
Fig.9. Ensayo de corte directo.

En la Fig.9, aparece la curva P-D3 para ambos prismas. El prisma M2 no pudo llevarse a la condición de rotura, debido a que su resistencia excedió la capacidad de la celda de carga (500 KN), por lo que se desconoce la eficiencia de las espigas. En conclusión puede decirse que cuando la junta de construcción es rugosa, la resistencia a cizalle puro que aporta el concreto se incrementa significativamente respecto al caso junta lisa, sin embargo, esta resistencia puede perderse cuando en la junta se generan fisuras de tracción por flexión, tal como ocurrió en las placas P1 (junta lisa) y P2 (junta rayada), cuyas resistencias máximas en la falla por deslizamiento a través de la base (sujeta a flexión y corte en simultáneo) no fueron tan diferentes (14% a favor de P2). Por otro lado, la resistencia que aportó el concreto del prisma M1 fue $\frac{1}{2} \cdot 180 \text{ KN} = 90 \text{ KN}$, sobre una longitud de 55 cm. Extrapolando esta resistencia a la longitud de la placa se tiene: $90 \times 200 / 55 = 327 \text{ KN}$, como esta resistencia a cizalle puro superó a la resistencia máxima que alcanzaron las placas P1, P2 y P3 (176, 201 y 243 KN, respectivamente), no se produjo la falla en la unión solera-placa, la misma que se encuentra sujeta a cizalle puro.

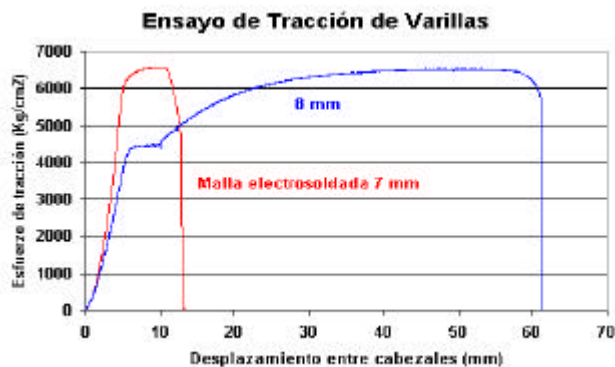
- Después de la fractura diagonal del concreto en las 3 placas, el incremento de resistencia al corte proporcionada por la malla electrosoldada fue prácticamente lineal, hasta que se produjo su fractura (por una u otra acción), esto se refleja también en los ensayos de tracción que se hicieron sobre las varillas de la malla, a diferencia del acero convencional que tiene un escalón de fluencia, como se muestra a continuación.
