COMPORTAMIENTO SÍSMICO DE PLACAS DE CONCRETO REFORZADAS CON MALLAS ELECTROSOLDADAS

Por: Angel San Bartolomé, Alejandro Muñoz, Mariela Villagarcía y Claudia Acuña
PONTIFICIA UNIVERSIDAD CATÓLICA DEL PERÚ

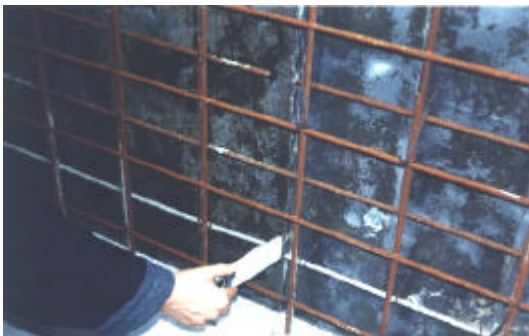
Foto 4. Corte del
refuerzo horizontal
en la franja de malla
embutida en la
cimentación de P1
(izquierda) y
corbatas en la placa
P2 (derecha).

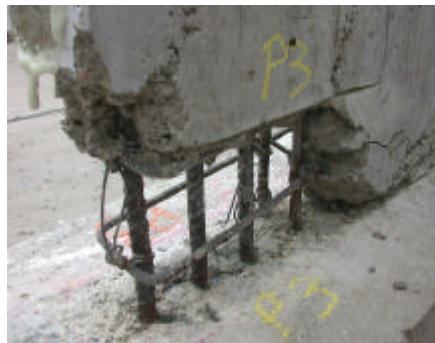
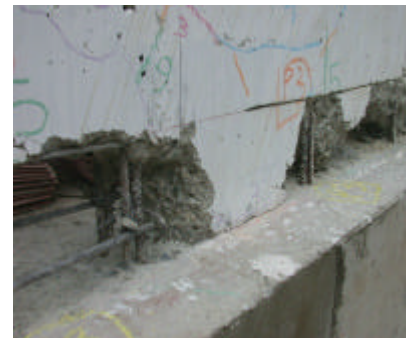
La fase armónica mostró un claro balanceo por flexión del muro con poco deslizamiento a través de su base. El concreto de la base continuó triturándose aún más. Luego del ensayo se descubrió la base de la placa, encontrándose que las espigas de acero convencional, embutidas en la cimentación, no mostraron fallas por cizalle, asimismo, el pandeo del refuerzo extremo no fue tan significativo como el mostrado en la placa P1.

Foto 14. Placa P3. Inspección post-ensayo. Pequeño pandeo de las barras extremas (izq.) y comportamiento adecuado de las espigas de acero convencional (der.).

- En la placa P3 se utilizó espigas de acero convencional embutidas en la cimentación, las cuales disminuyeron el deslizamiento del muro a través de su base y si bien pandearon ligeramente, no se fracturaron. Algo similar, aunque en menor grado, se produjo en la placa P2, donde se utilizó refuerzo vertical continuo convencional.

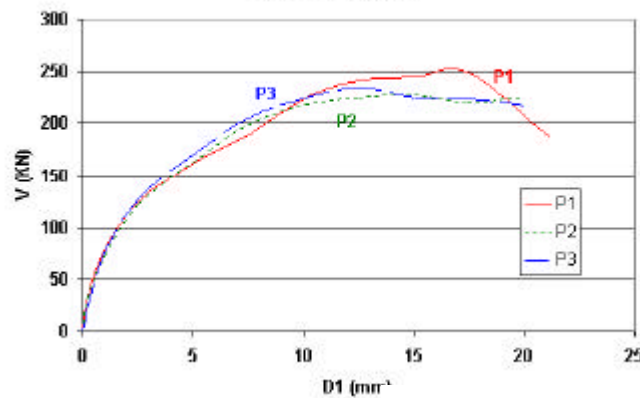
**Gráfico 4. Envolvente de los Ciclos Estables.
Rama Crítica.**

- En el Gráfico 4 puede notarse que las 3 placas muestran el mismo comportamiento hasta la fase 7 del ensayo ($D1 = 12.5$ mm, donde se calculó el factor R). Luego, las placas P2 y P3 estabilizan su resistencia hasta el final de la fase 10 ($D1 = 20$ mm) en un valor promedio de 223 KN, mientras que P1 muestra un ligero incremento de carga hasta la fase 9 ($D1 = 17.5$ mm), para luego degradar su resistencia máxima (249 KN) en un 25% en la fase 10.
- En el Gráfico 5 se aprecia que a partir de la fase 9 ($D1 = 17.5$ mm) la placa P1 incrementó sustancialmente su deslizamiento, llegando a ser del orden del 32% del desplazamiento lateral aplicado, mientras que P3 fue la que menos problemas de deslizamiento tuvo.
