EL SISMO DEL 16 DE FEBRERO DE 1979 EN AREQUIPA

Por: Juan Bariola y Ángel San Bartolomé
PONTIFICIA UNIVERSIDAD CATÓLICA DEL PERÚ

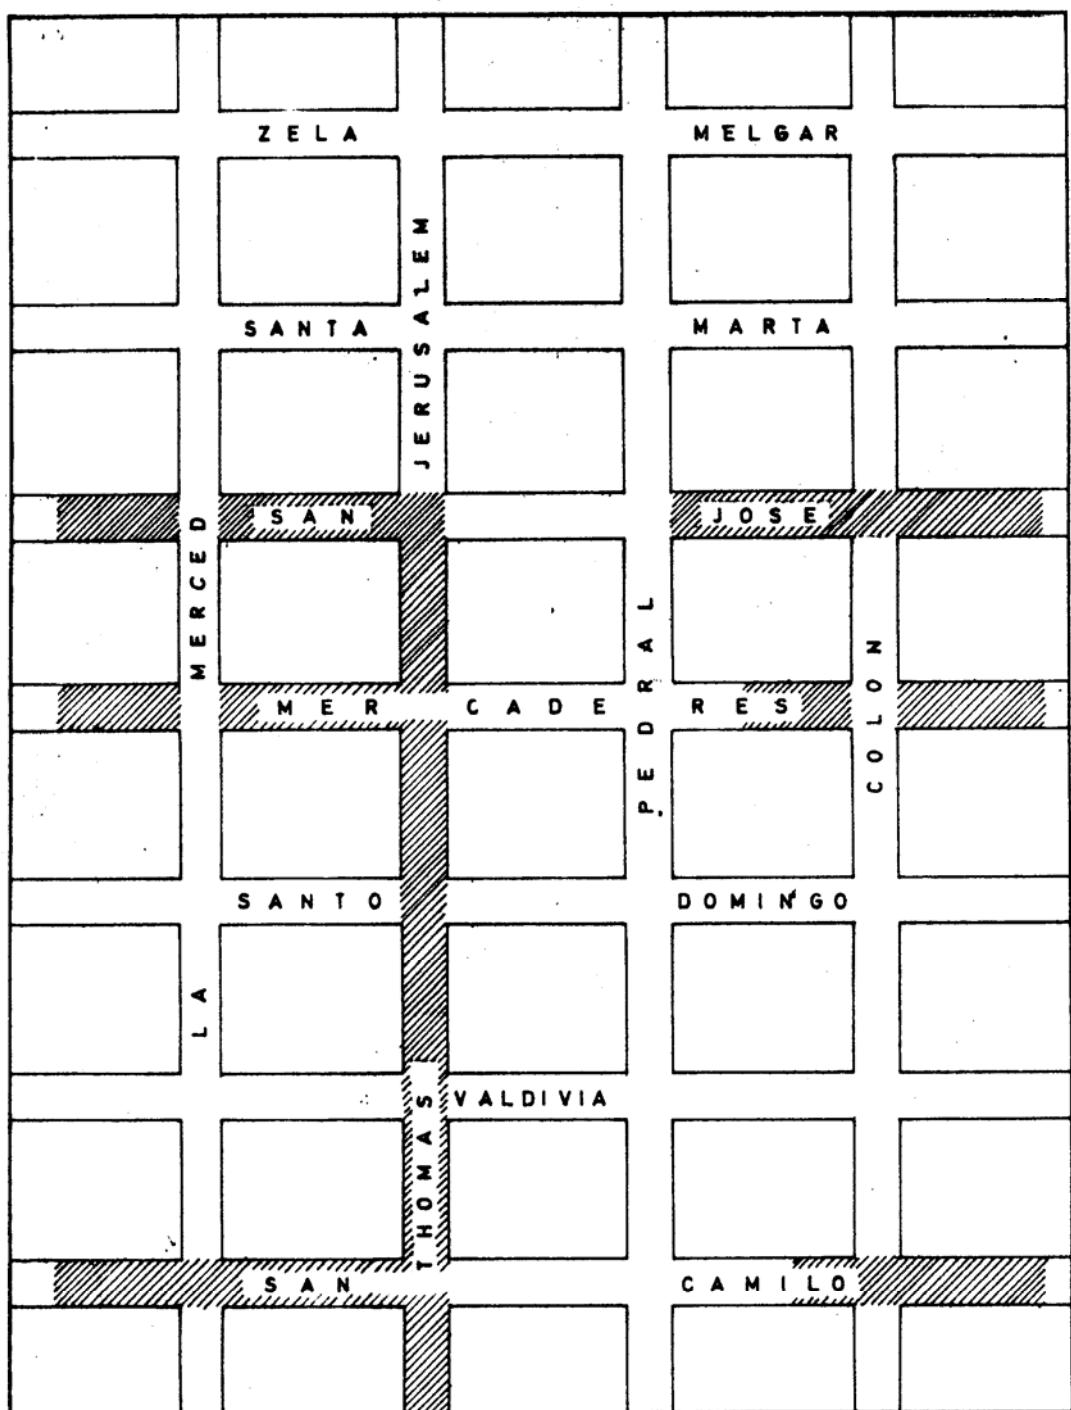
Fig. 3.- Muestras tomadas de las calles sombreadas
- Viviendas de sillar.

Durante el período de observaciones en el campo, se examinó un número de 130 viviendas de sillar en la zona céntrica de Arequipa con el fin de estimar la distribución de daños.

Las muestras fueron tomadas en las calles indicadas con negro en el plano del centro de la ciudad. (Ver figura 3).

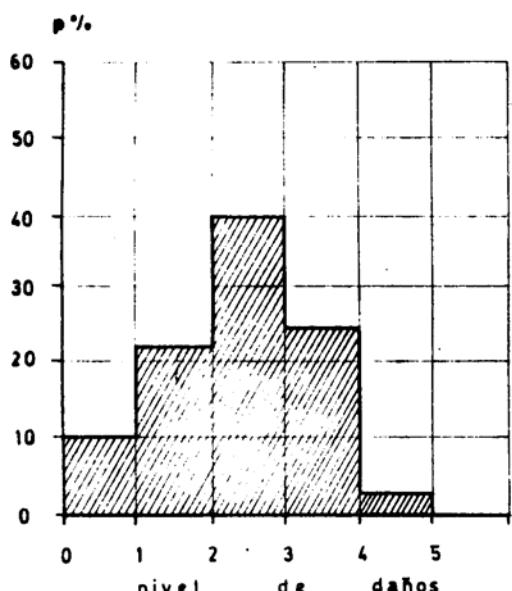
Fig. 4

En la figura 4 se indican los resultados del muestreo para viviendas de un piso.

Destrucción promedio de edificaciones de sillar de un piso = 47 % .

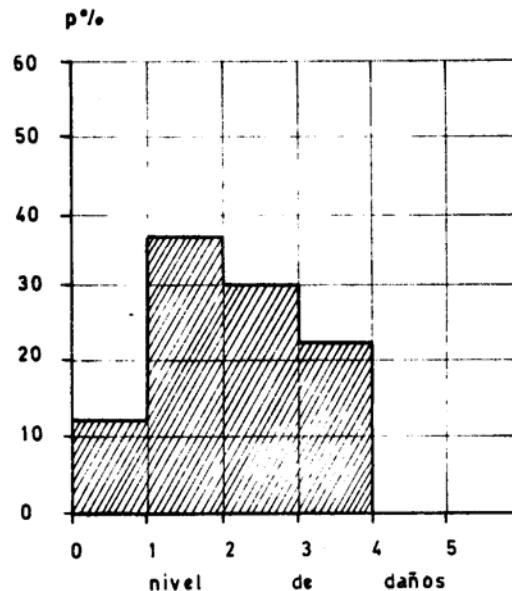
Fig. 5

En la figura 5 se aprecia la distribución de daños para viviendas de dos pisos.

Destrucción promedio de edificaciones de sillar de dos pisos = 41 % .

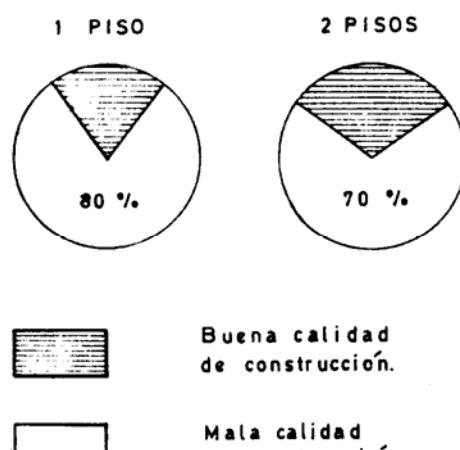
Fig. 6

Por otro lado, la mayor destrucción promedio en edificaciones de un piso puede deberse también a que, en general, las edificaciones de dos pisos son de mejor calidad de construcción. Esto se puede observar en la figura 6 donde se resumen los resultados de la encuesta en cuanto a calidades de construcción.

Calidad de construcción en viviendas de sillar.

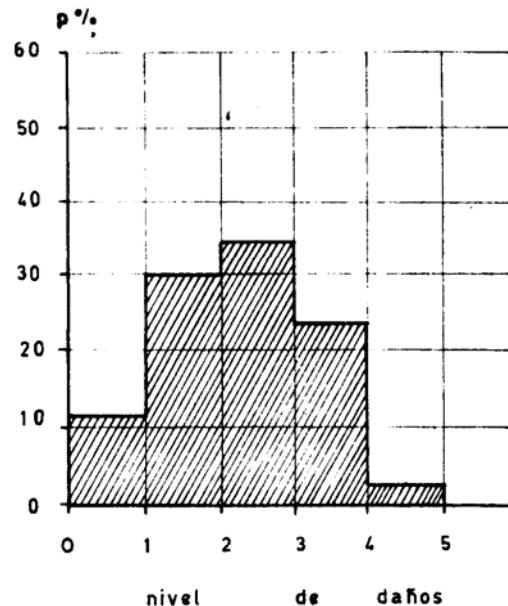
Fig. 7

En la figura 7 se observa la distribución de daños para el total de viviendas de uno y dos pisos, de la cual se puede deducir que en cuanto la muestra sea representativa del estado general de las estructuras de sillar, los daños ocasionados equivalen a haberse destruido alrededor de un 40% de estas viviendas. Cabe mencionar que la muestra ha sido tomada en zonas especialmente dañadas, por lo cual el resultado podría sobreestimar el daño real.

Distribución de daños para el total de viviendas de sillar.

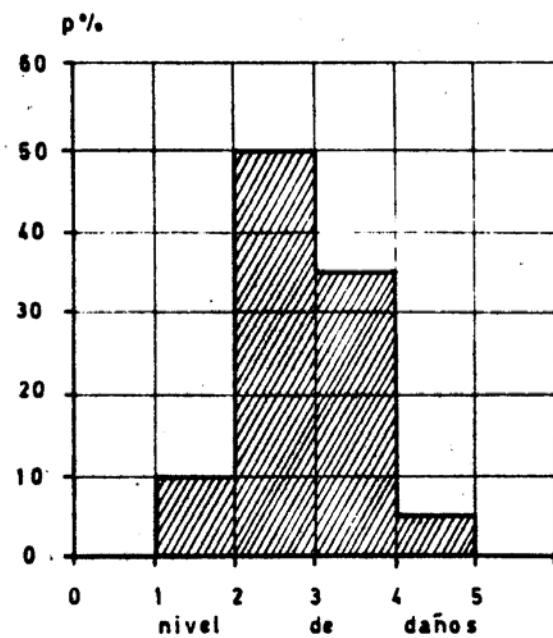
Fig. 8

En la Ciudad de Camaná, sólo fue posible recoger una estadística de 50 viviendas de adobe. La distribución de daños en la escala MSK se muestra en la figura 8.

Estadísticas de daños en 50 viviendas
de adobe de 1 y 2 pisos en Camana.
Pérdida prom. = 60 %

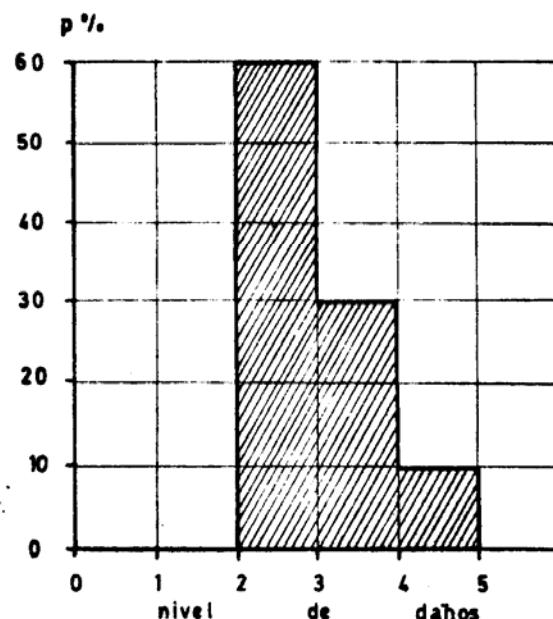
Fig. 9

En la Ciudad de Pampacolca, el Ministerio de Vivienda recogió una estadística de casi 300 edificaciones; con esta información proporcionada por Defensa Civil fue posible construir el gráfico de distribución de daños mostrado en la figura 9.

Estadísticas de daños en 300 viviendas
de adobe en Pampacolca.
Pérdida prom. = 63 %

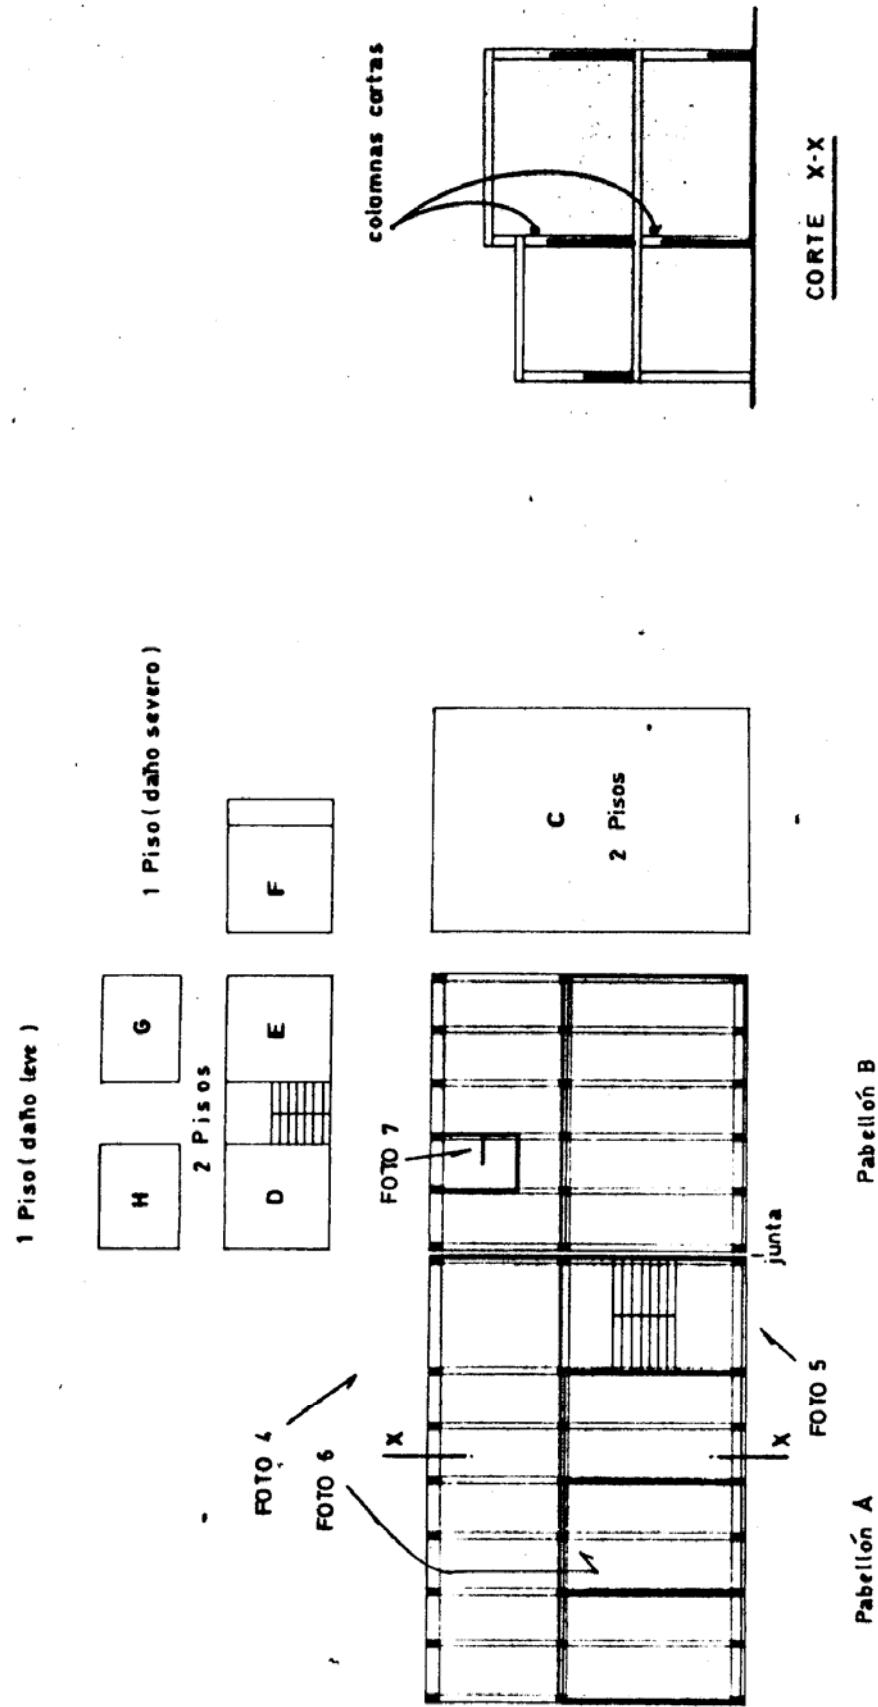
Fig. 10.- Colegio Sebastián Barranca (Croquis)

La junta de separación entre los pabellones A y B estaba rellena con material no compresible, por lo cual hubo interacción entre ambos bloques. Los daños se pueden catalogar como severos en las estructuras de dos pisos y de moderado a severo en las de un piso. Se observaron sólo daños leves en los pabellones "H" y "G" de un piso y de construcción reciente, posiblemente por la mejor calidad de los materiales y la mano de obra empleada, puesto que la estructuración era igual a las otras aulas de un piso.

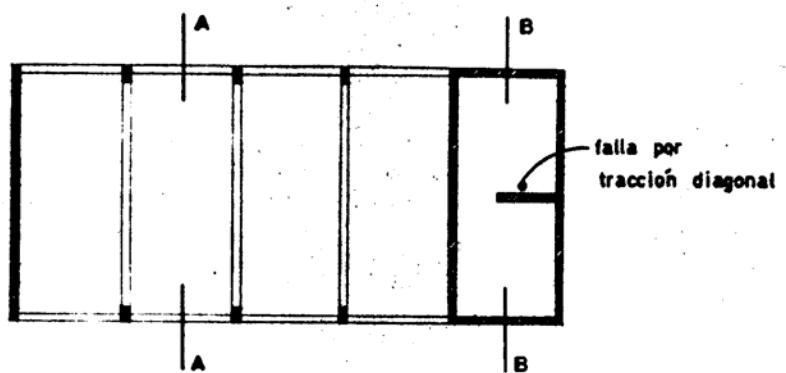
Fig. 15.- Colegio Hunter (Croquis)

El módulo mostrado en la figura 15 y foto 13, sufrió daños en el único muro efectivo en dirección longitudinal debido a la escasez de rigideces en esta dirección en la cual sólo existían pórticos con "vigas chatas", además presenta

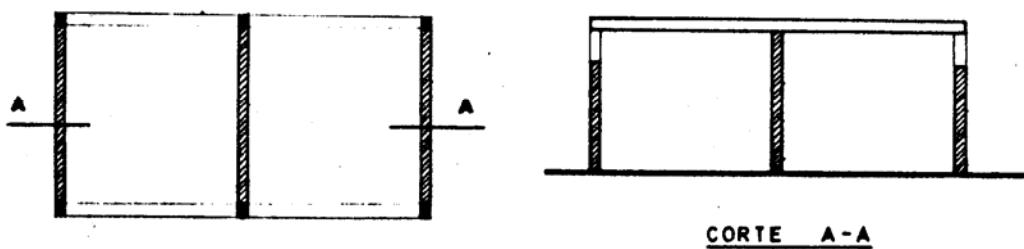
Fig. 16

La estructura de la figura 16 (servicios sanitarios) presenta una adecuada distribución de muros y no sufrió daño alguno.

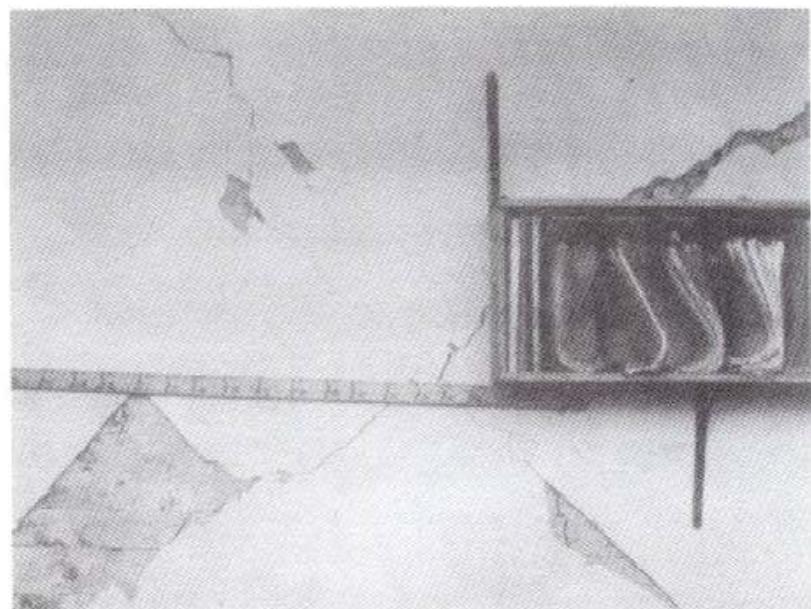
Foto 7

El daño en columnas cortas fue generalizado, repitiéndose en la mayoría de las edificaciones de colegios visitados (Foto 6). Otra deficiencia importante es la falta de resistencia en la dirección longitudinal en la que solo había "vigas chatas"; por esta razón habría fallado el tabique que se puede ver en la foto 7, debido a la excesiva deformación de la estructura en esta dirección.

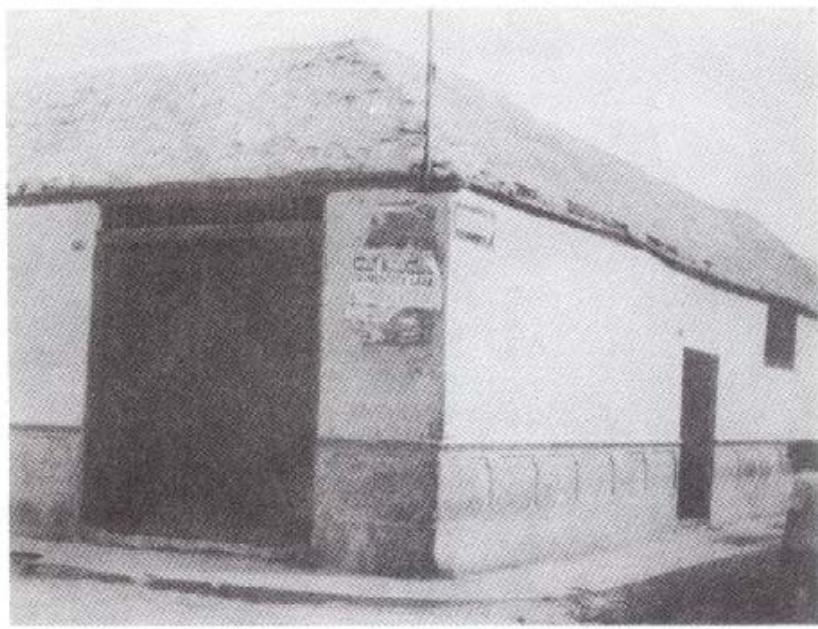
Foto 18

1. Las construcciones de quincha (foto 18), en un buen estado de conservación tuvieron un mejor comportamiento sísmico que las de sillar y adobe, por lo que se recomienda un mayor estudio sobre este tipo de viviendas como una solución a la vivienda económica. Sin embargo, cabe anotar que en ciertas zonas (Ejm. Chuquibamba) no se produce el carrizo necesario para este tipo de vivienda y además, en las zonas frías habría problemas en preservar la temperatura interior necesaria, por lo que en dichas zonas puede seguirse utilizando el adobe convenientemente reforzado (con caña o elementos de concreto armado) y protegidos contra la humedad.

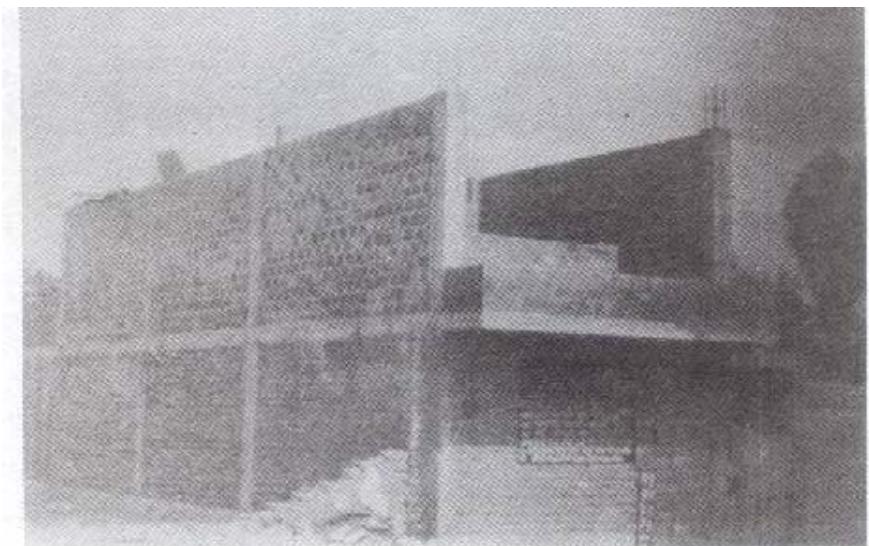
Foto 19

2. No se observó daños de importancia en construcciones en base a muros portantes de ladrillo (confinado o sin confinar) (Ver foto 19), ni en obras importantes como represas, túneles o fábricas.

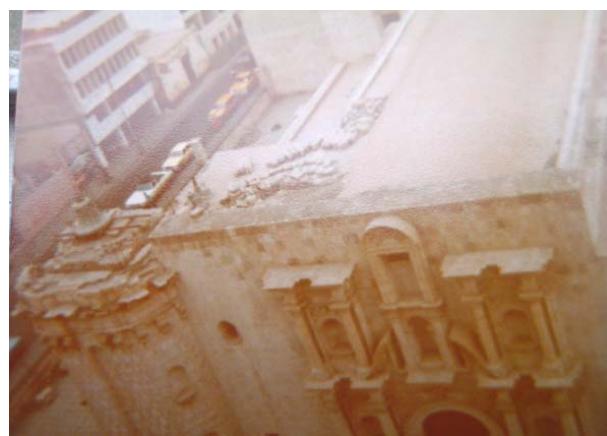
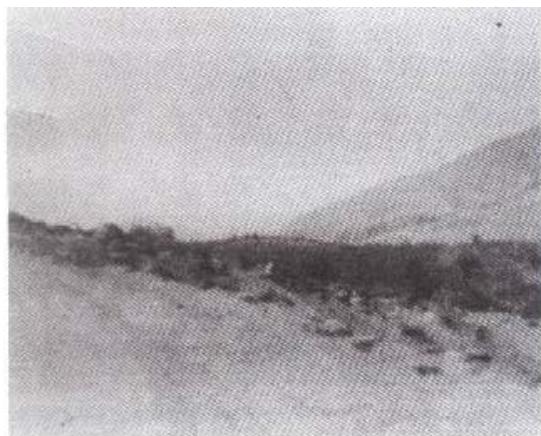
Foto 21

- 4 Hubo evidencia de la amplificación de la onda sísmica en suelos desfavorables como en Camaná (napa freática muy alta y suelo de cultivo) y en Chuquibamba, Pampacolca (ciudades rodeadas por montañas, foto 21).
