## EFFECTOS DEL SISMO DEL 23 DE JUNIO DEL AÑO 2001 EN LA ZONA SUR DEL PERU

AREQUIPA - TACNA –MOQUEGUA

Por: Antonio Blanco Blasco

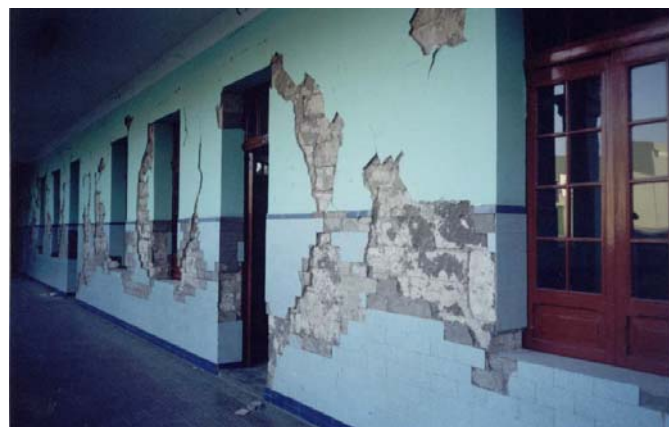
**COLEGIO LA SALLE: CONSTRUIDO EN 1930 CON COLUMNAS  
DE CONCRETO Y MUROS DE SILLAR** FOTO ANTONIO BLANCO (CIP)

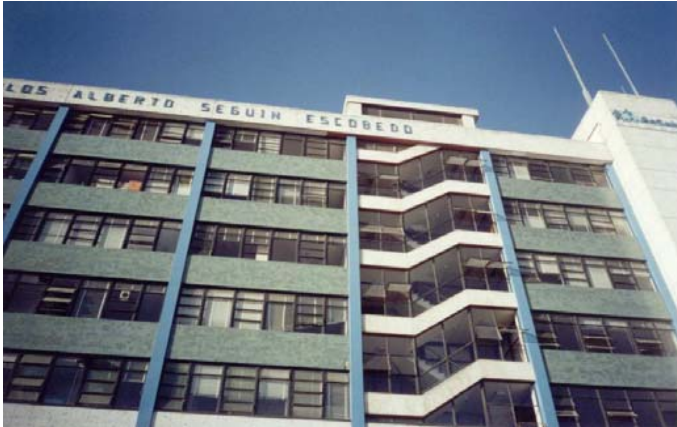
**HOSPITAL DE ESSALUD CONSTRUIDO EN 1960 SIN DAÑOS EN LA ESTRUCTURA PERO CON DAÑOS EN LA TABIQUERIA INTERIOR**  
FOTO ANTONIO BLANCO (CIP)

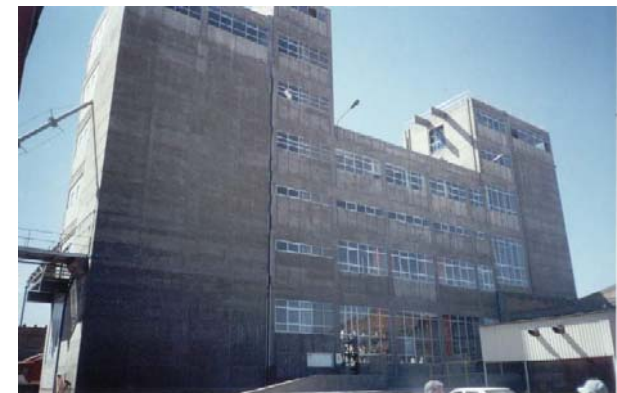
**EDIFICIO INDUSTRIAL DE 9 PISOS SIN DAÑOS POR ADECUADA ESTRUCTURACION Y CALIDAD DE CONSTRUCCION**  
FOTO ANTONIO BLANCO (CIP)

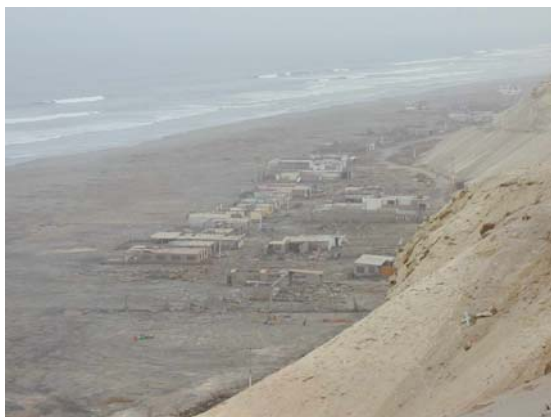
**RESTOS DE VIVIENDAS AFECTADAS POR EL INGRESO DEL  
AGUA DEL MAR** FOTO EDUARDO FIERRO (CIP)

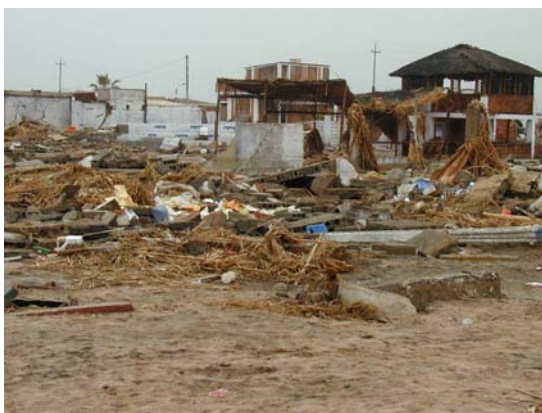
**RESTOS DE VIVIENDAS AFECTADAS POR EL INGRESO DEL  
AGUA DEL MAR** FOTO EDUARDO FIERRO (CIP)

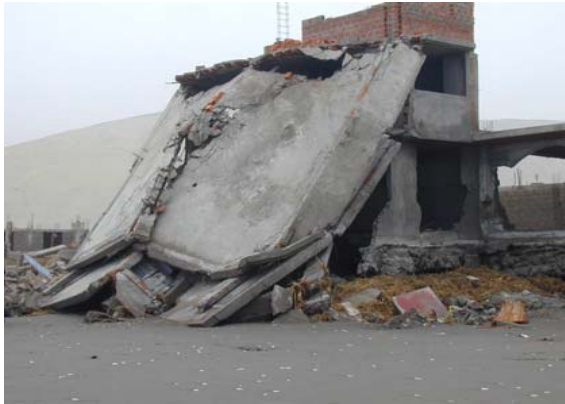
**RESTOS DE VIVIENDAS AFECTADAS POR EL INGRESO DEL  
AGUA DEL MAR Y EL SISMO** FOTO EDUARDO FIERRO (CIP)

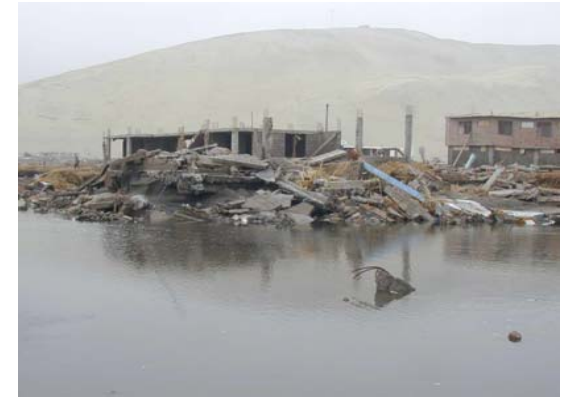
**RESTOS DE VIVIENDAS AFECTADAS POR EL INGRESO DEL  
AGUA DEL MAR** FOTO EDUARDO FIERRO (CIP)

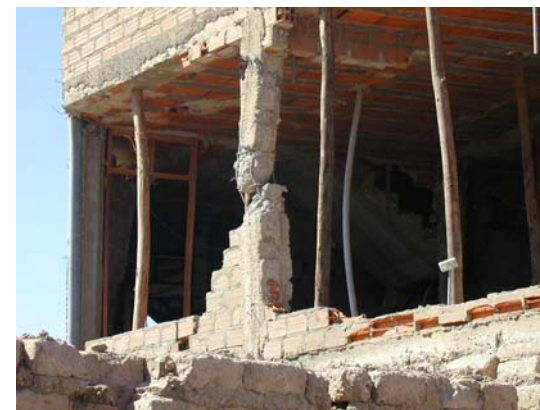
**VIVIENDA CON PORTICOS FLEXIBLES Y MUROS CON  
LADRILLO PANDERETA** FOTO EDUARDO FIERRO(CIP)

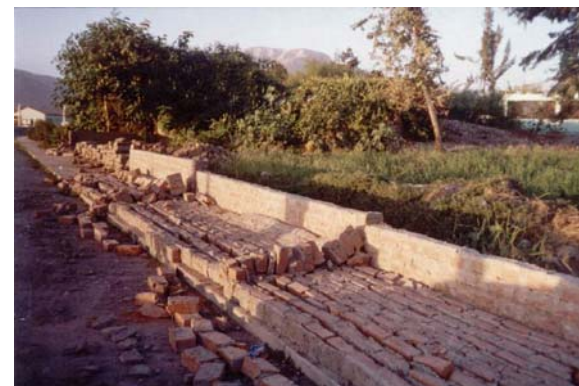
**COLAPSO DE MURO DE CERCO POR AUSENCIA TOTAL DE  
COLUMNAS**  
FOTO ANTONIO BLANCO(CIP)

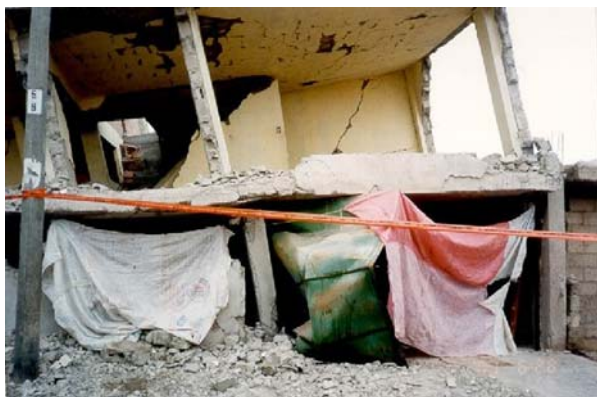
**VIVIENDA COLAPSADA POR USO DE PORTICOS FLEXIBLES**  
FOTO FRANKLIN RAMOS (CIP)
