*EL SISMO DE CHILE DEL 27 DE  
FEBRERO DEL 2010 Y SUS  
ENSEÑANZAS PARA EL DISEÑO  
ESTRUCTURAL*

*ANTONIO BLANCO BLASCO*

*JUNIO 2010*

*ABB INGENIEROS EIRL*

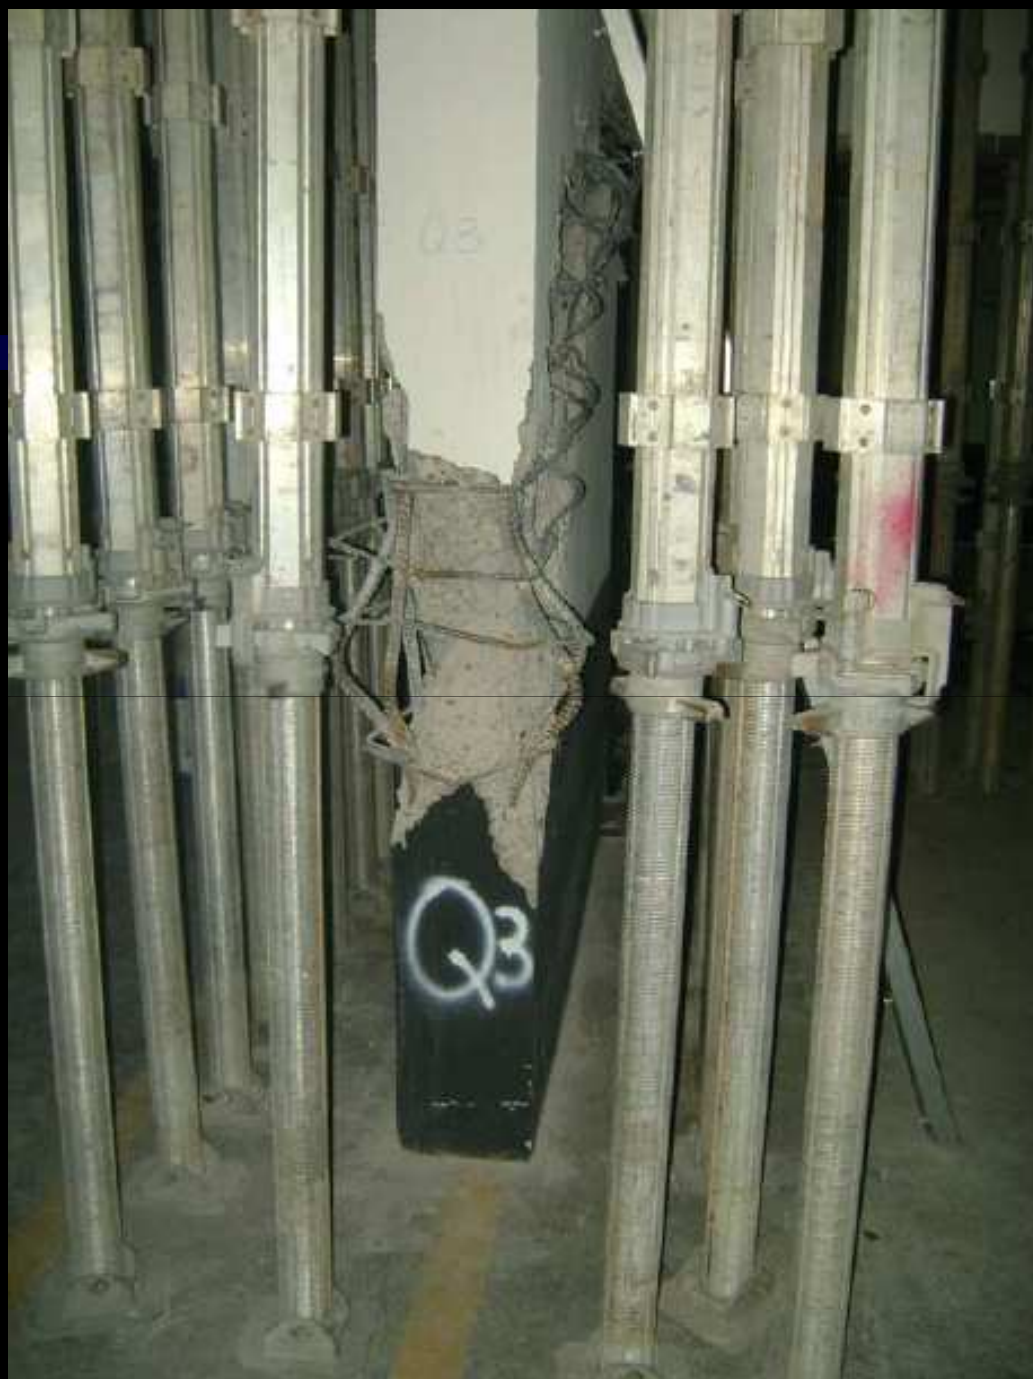
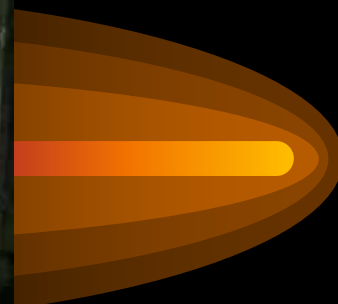
- ELEVACIÓN DE UN MURO TÍPICO CON MENOR SECCIÓN EN EL SÓTANO.
- ESTA VISTA MUESTRA EL APUNTALAMIENTO REALIZADO LUEGO DEL SISMO Y LA FORMA DE LAS RAJADURAS
- (CORTESÍA CARL LUTHERS)

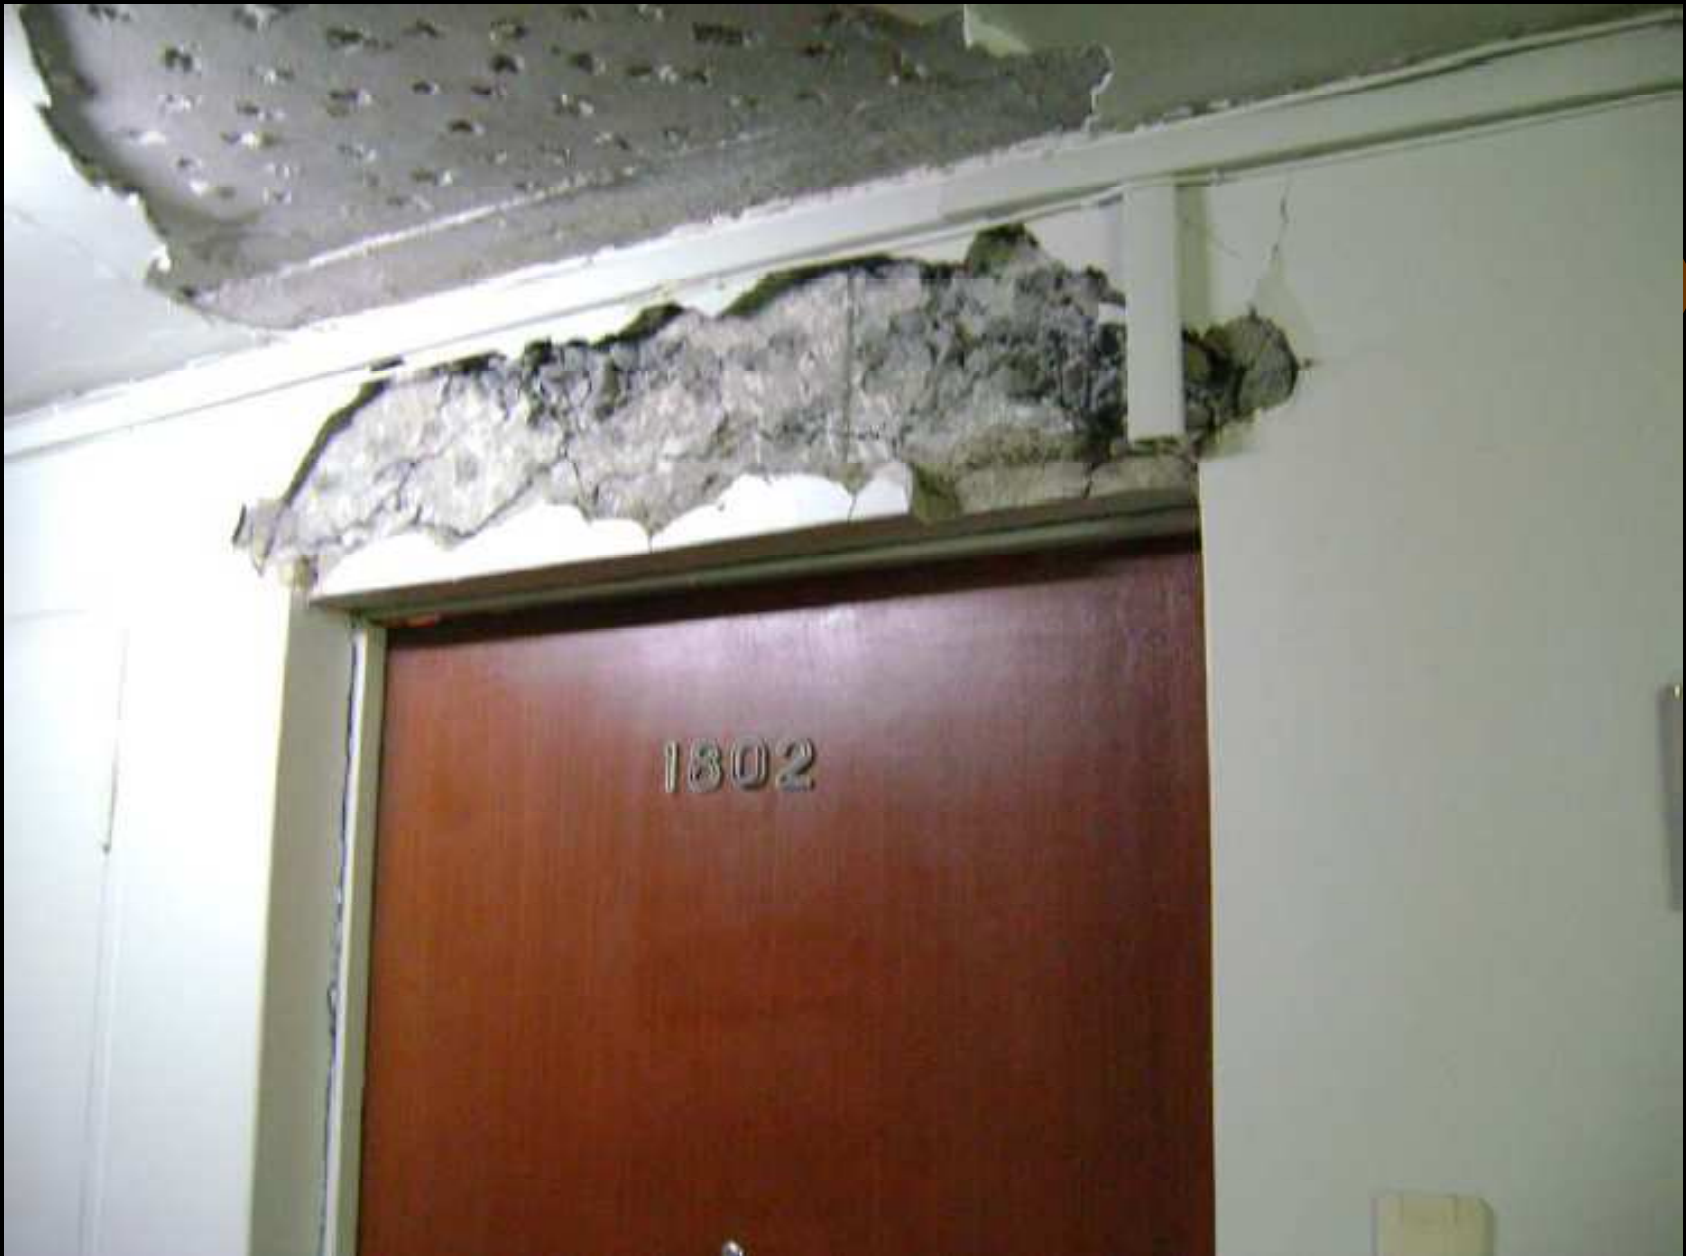
OTRO DE LOS PROBLEMAS DETECTADOS ES LAS CONCENTRACIONES DE ESFUERZOS EN LAS LOSAS UBICADAS EN LOS PASILLOS DE LOS DEPARTAMENTOS, QUE “UNEN” DOS MUROS O PLACAS TRANSVERSALES A LOS PASILLOS.

TAMBIÉN EL TRABAJO DE LOS DINTELES O VIGAS QUE FORMAN LAS PUERTAS DE LOS DEPARTAMENTOS, EN LAS PLACAS PARALELAS A LOS PASILLOS.

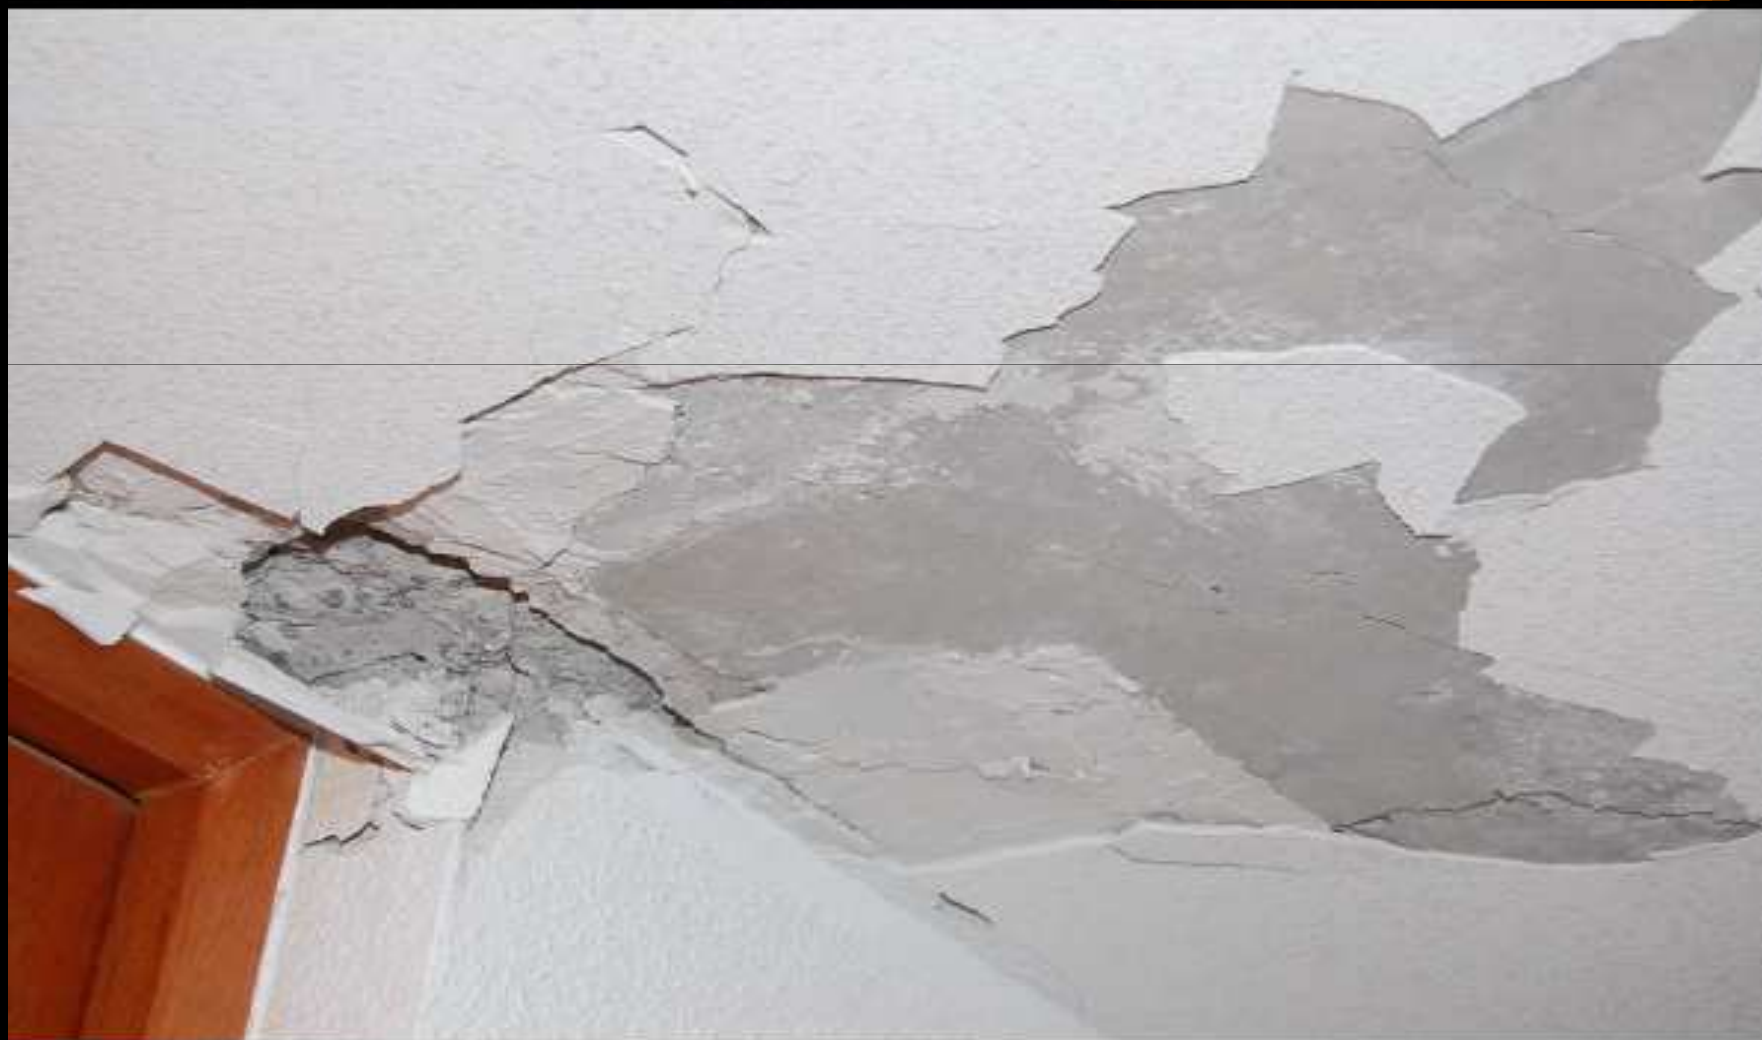
**Edificio Sector Centro, Santiago. Zona 2 - Suelo II**

- Daño de Losas en accesos a departamentos.

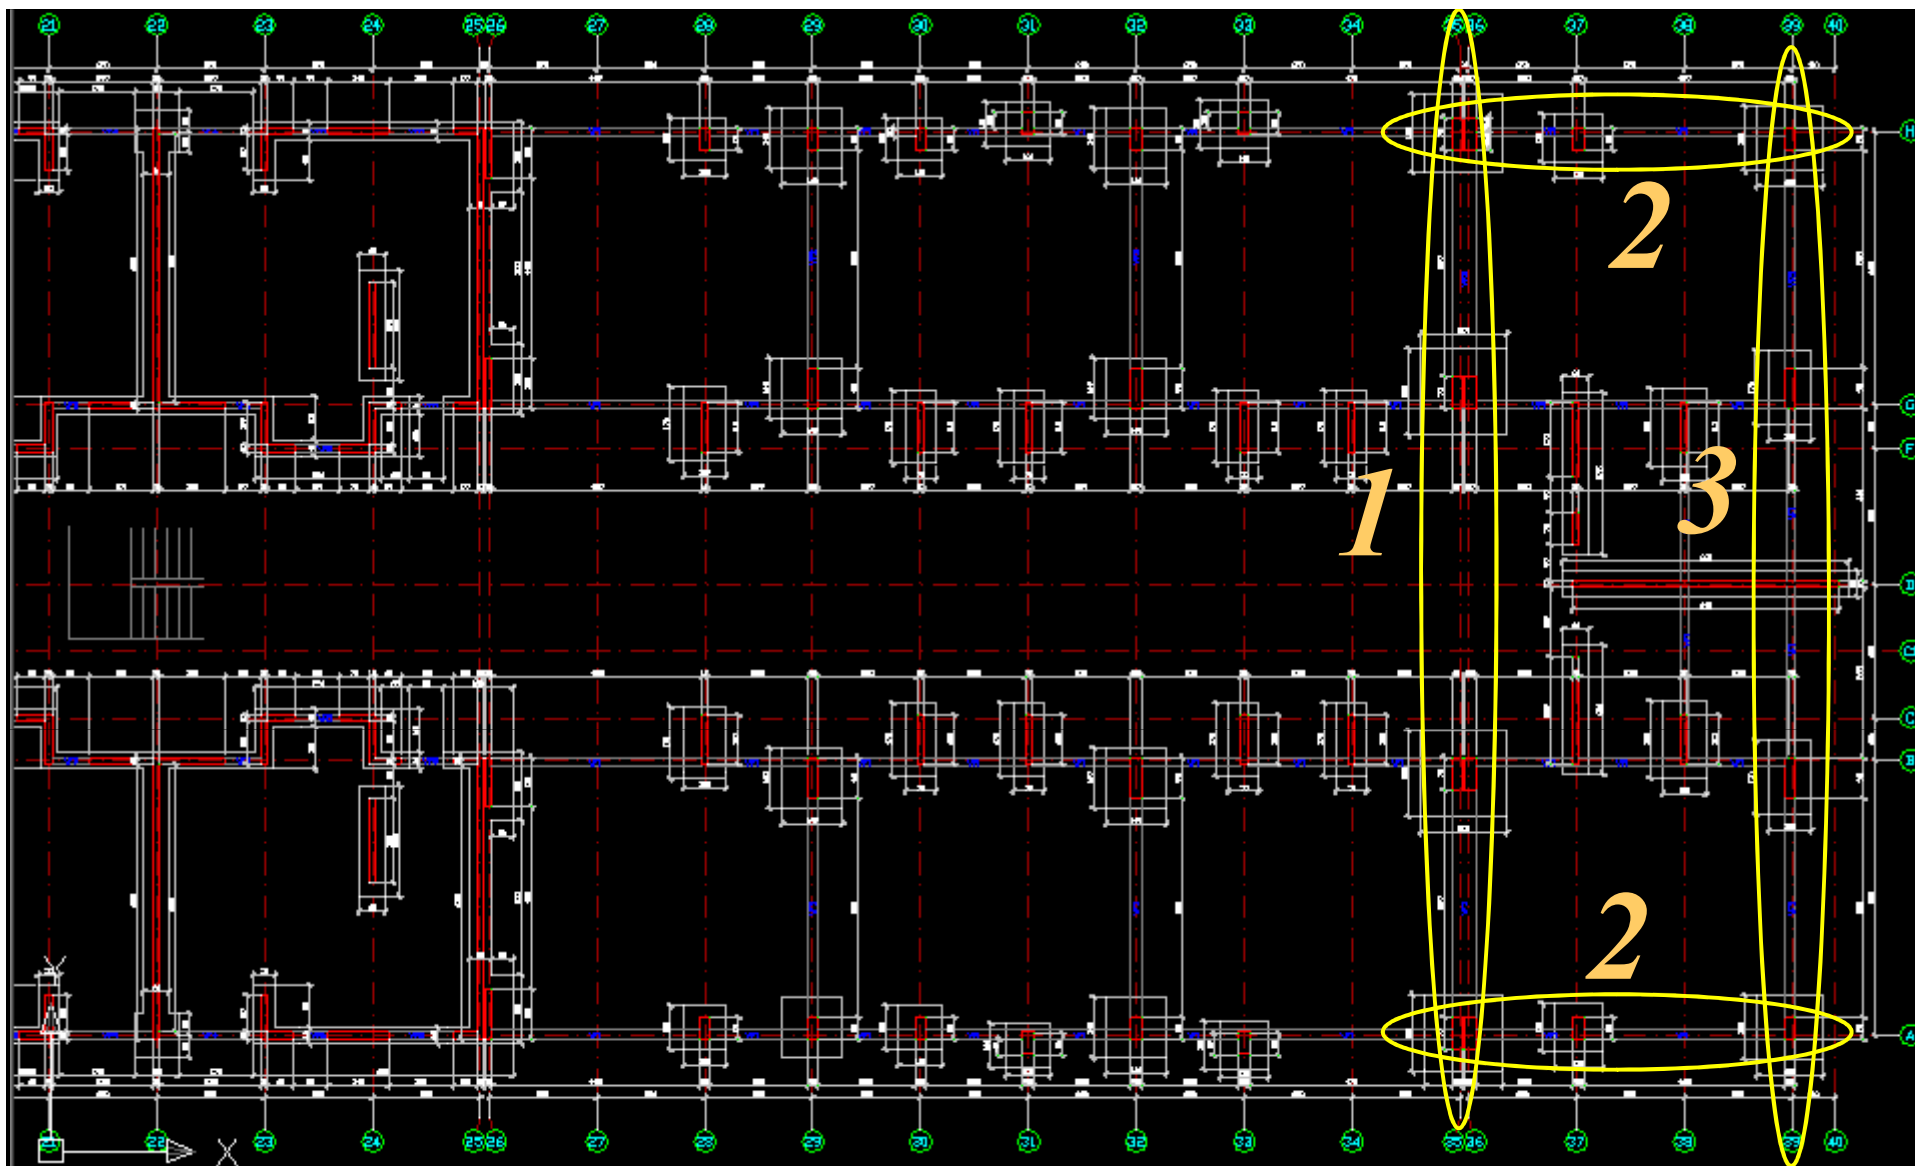
*PLANTA DE CIMENTACIÓN – ZONA DERECHA (CON COLUMNAS EN EL 1º PISO)*

SIN EMBARGO LOS EDIFICIOS UBICADOS  
HACIA EL SECTOR DERECHO, TIENEN  
ESTACIONAMIENTOS EN EL PRIMER NIVEL,  
LO QUE OBLIGA A TENER COLUMNAS EN EL  
PRIMER NIVEL Y MUROS HACIA ARRIBA..

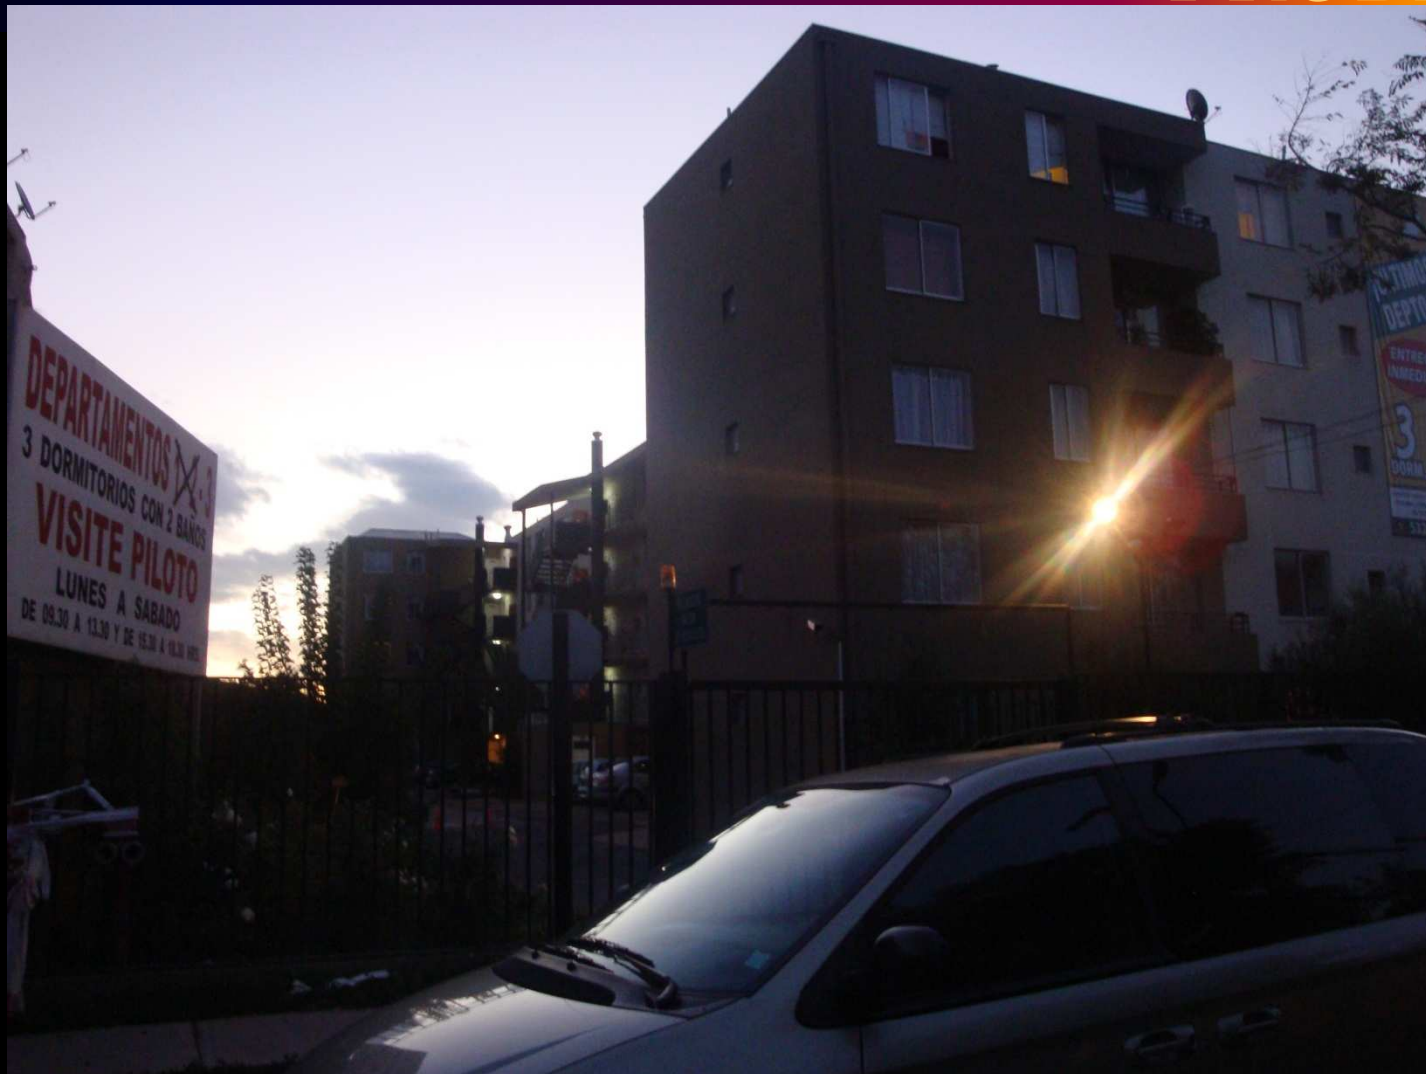
OTRO EJEMPLO SIMILAR, SOBRE UN  
CONJUNTO DE EDIFICIOS DE CUATRO PISOS  
CON PISO BLANDO EN LA ZONA POSTERIOR.  
LA ZONA POSTERIOR SE HA CAÍDO UN PISO,  
AL FALLAR LAS COLUMNAS DEL PRIMER  
NIVEL, QUE TENÍAN MUROS ENCIMA.

SE TRATA DE UN BARRIO DE SANTIAGO CON  
PISO BLANDO. SIN EMBARGO NO HAY DAÑOS  
EN OTROS PREDIOS VECINOS.

EL PROBLEMA ES LOSA DE TRANSFERENCIA.

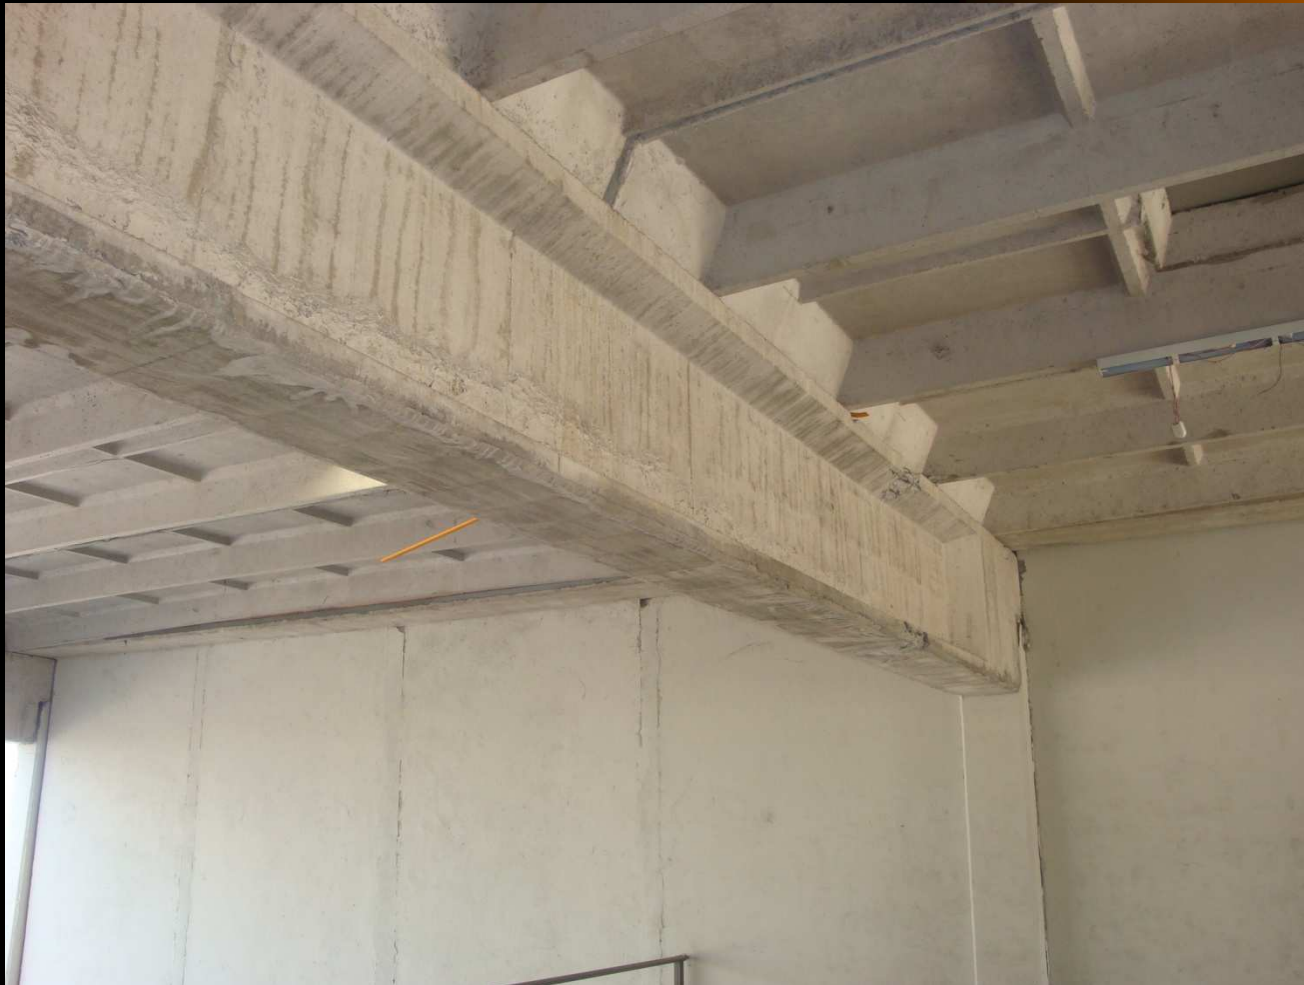
# *Viga prefabricada con viguetas prefabricadas y losas prefabricadas de concreto armado*

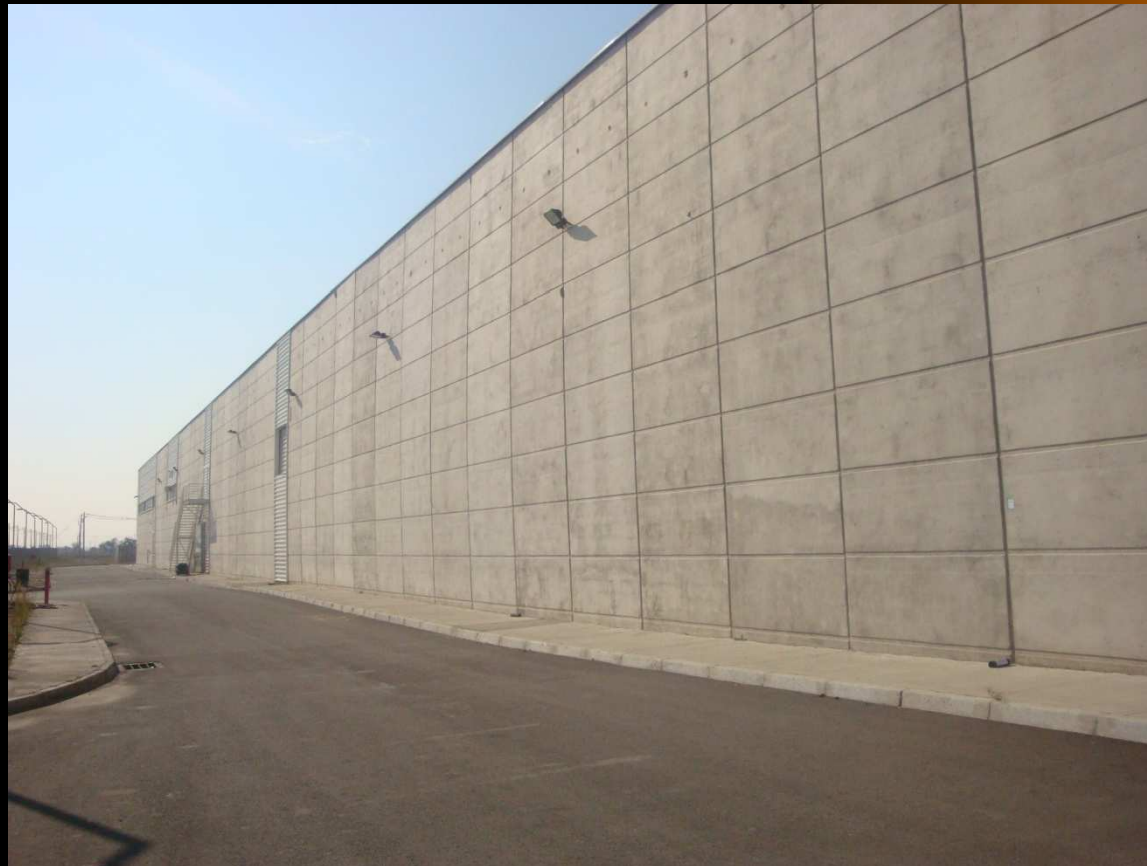
*PREFABRICADOS DE 10M DE ALTURA Y 12cm DE  
ESPESOR, PRETENSADOS, CON BUEN  
COMPORTAMIENTO*

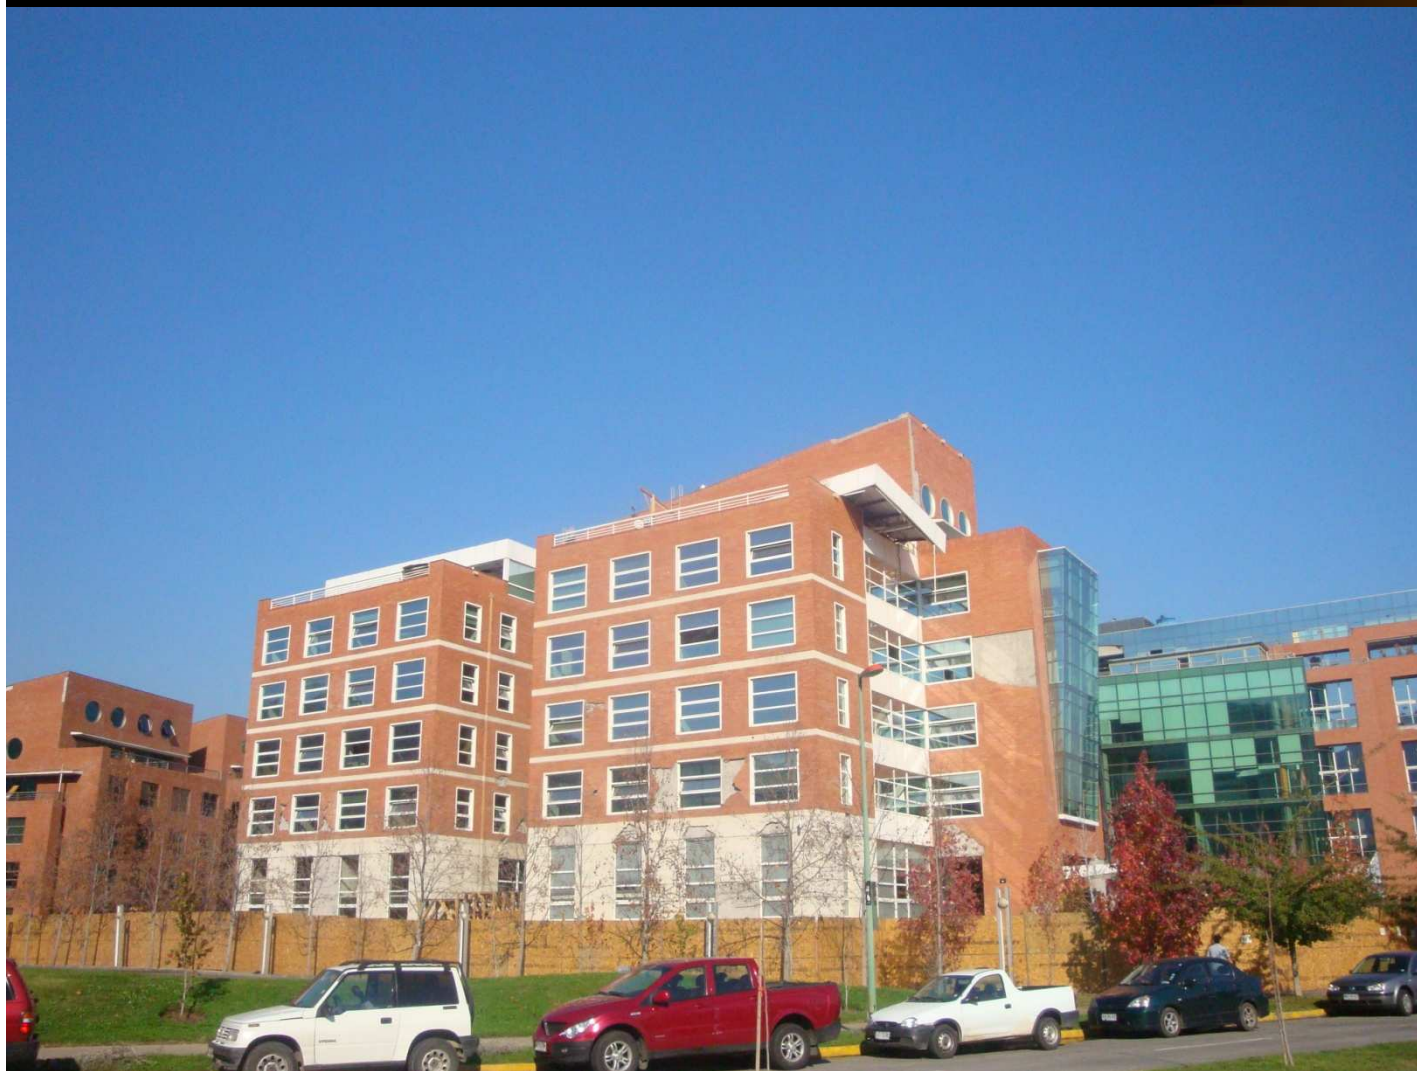
*TECHOS  
LIGEROS  
EN  
ÚLTIMO  
PISO.  
NÓTESE  
QUE EL  
DERECHO  
SE HA  
CAÍDO.*
