REPARACIÓN DE UN MURO DE ALBAÑILERÍA ARMADA

Por: Ángel San Bartolomé y Bruno Vargas Lama
PONTIFICIA UNIVERSIDAD CATÓLICA DEL PERÚ

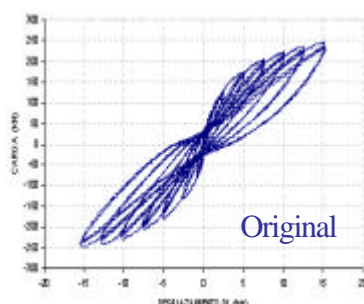
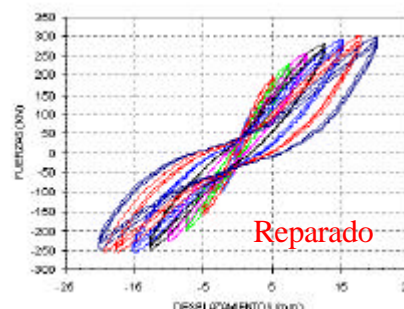
Fig.15

Los lazos histeréticos Cortante-Desplazamiento lateral del muro original y del reparado, fueron muy similares según se muestra en la Fig.15. En ambos casos los lazos histeréticos fueron delgados y con la tendencia a pasar por el origen del sistema de referencia, propio de sistemas que disipan poca energía y degradan rigidez lateral, además de degradar resistencia.

Lazos histeréticos V-D1 de los muros Original y Reparado.

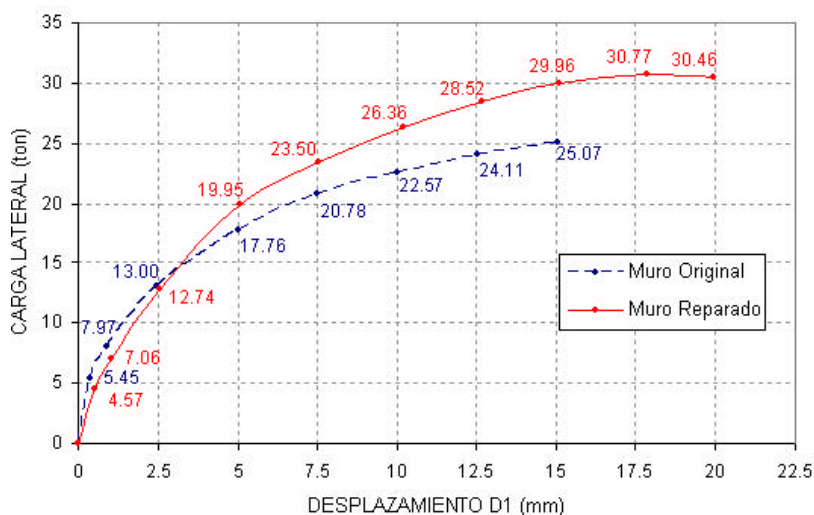
En la Fig.16 se muestran las envolventes de carga lateral del muro original y del muro reparado. Puede observarse que a partir de la fase 4 la resistencia del muro reparado empezó a ser mayor que la del muro original; esta diferencia se incrementó a medida que avanzó el ensayo hasta llegar a ser del orden de 20%. Asimismo, se puede apreciar que la resistencia del muro reparado empezó a degradar ligeramente a partir de $D1 = 17.5$ mm; este desplazamiento es mayor al límite de reparación especificado en la Ref.3 ($2200/200 = 11.0$ mm).

La resistencia al agrietamiento diagonal del muro reparado (19.15 ton - fase 4) fue 24 % mayor que la resistencia del muro original (15.4 ton – ocurrida entre las fases 3 y 4); esto se debió a que al encamisetar el muro reparado con la malla electrosoldada recubierta con mortero, aumentó el grosor del muro de 14 a 20 cm (43%). El incremento de la resistencia al agrietamiento diagonal (24%) fue menor que el aumento en el espesor del muro (43%), debido a que las fisuras no fueron resanadas completamente, ni en profundidad ni en cantidad (la profundidad del resane fue 1.5 cm en cada cara y las fisuras muy finas no fueron resanadas).

La resistencia máxima del muro reparado (30.77 ton – fase 9) superó en 23% a la alcanzada por el muro original (25.07 ton – fase 8). El incremento en resistencia del muro reparado no pudo ser mayor, debido a que el refuerzo vertical utilizado en el muro original ($6 \phi 5/8''$) no fue modificado, ya que las varillas verticales de la malla electrosoldada no anclaron en la cimentación. Cabe destacar que la resistencia máxima del muro reparado superó en 34% a la fuerza cortante teórica asociada al mecanismo de falla por flexión (23.04 ton, acápite 4), evaluada con $f_y = 4200 \text{ kg/cm}^2$, por lo que se desprende que en la etapa de grandes desplazamientos laterales, el refuerzo vertical incurrió en su zona de endurecimiento.

Fig.16
Envolvente de la carga lateral de los muros original y reparado.
