REPARACIÓN DE UN MURO DE ALBAÑILERÍA CONFINADA

Por: Angel San Bartolomé y Arturo Castro Morán
PONTIFICIA UNIVERSIDAD CATÓLICA DEL PERÚ

Con el propósito de analizar la efectividad de una técnica de reparación, consistente en encamisar con mallas electrosoldadas a un muro de albañilería confinada que previamente había fallado por fuerza cortante, se desarrolló un proyecto de investigación en el Laboratorio de Estructuras de la Pontificia Universidad Católica del Perú con resultados satisfactorios.

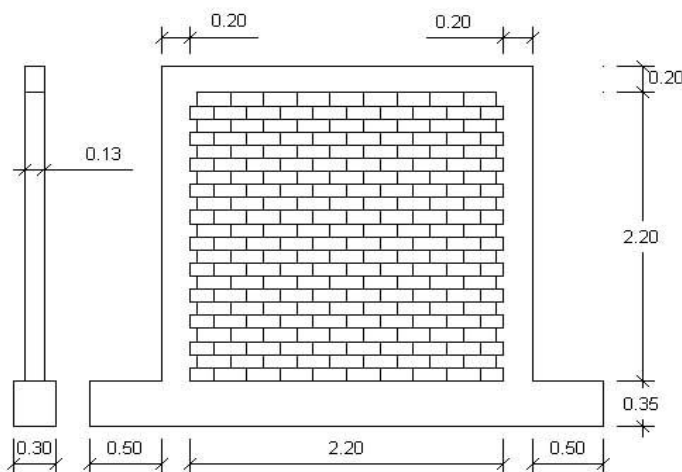
Fig.2. Características geométricas del muro de albañilería confinada. Dimensiones en metros.

El muro confinado tuvo las características mostradas en la Fig.2. El aparejo utilizado fue de soga y la conexión columna - albañilería fue dentada. No se utilizó refuerzo horizontal.

- Columnas de 13x20 cm, reforzadas con 4 ϕ 1/2" y estribos de 1/4" 1 @ 5, 4 @ 10, r @ 20 cm.
- Solera de 13x20 cm, reforzada con 4 ϕ 3/8" y estribos de 1/4", 1 @ 5, 4 @ 10, r @ 20 cm.
- Espesor de las juntas de mortero 1:4 igual a 1 cm.

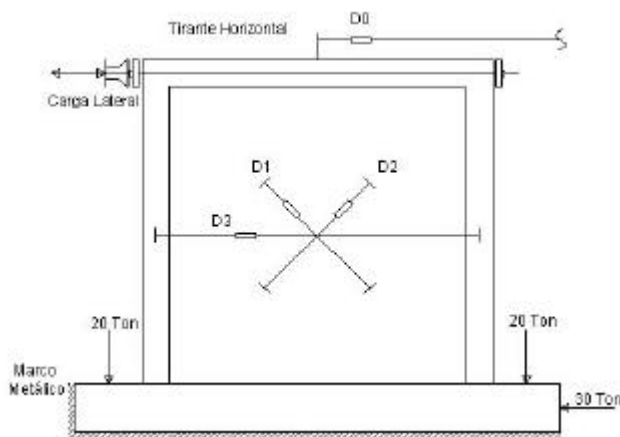
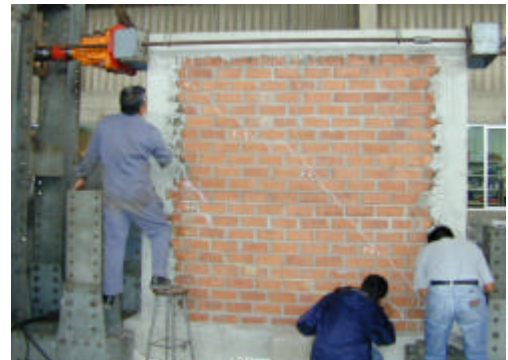
Fig.3. Instrumentación.

El muro se ensayó a carga lateral cíclica controlándose el desplazamiento horizontal (D_0 en la Fig.3) en 7 fases (Tabla 1) mediante un actuador dinámico, hasta alcanzar un desplazamiento de 12.5 mm, equivalente al límite de reparación especificado por la Ref.1 ($h/200 = 2400/200 = 12$ mm). La instrumentación utilizada permitió medir además:

- La deformación angular y el módulo de corte G, con los LVDT D1 y D2.
- El tamaño de las grietas acumuladas en la región central del muro, con el LVDT D3.

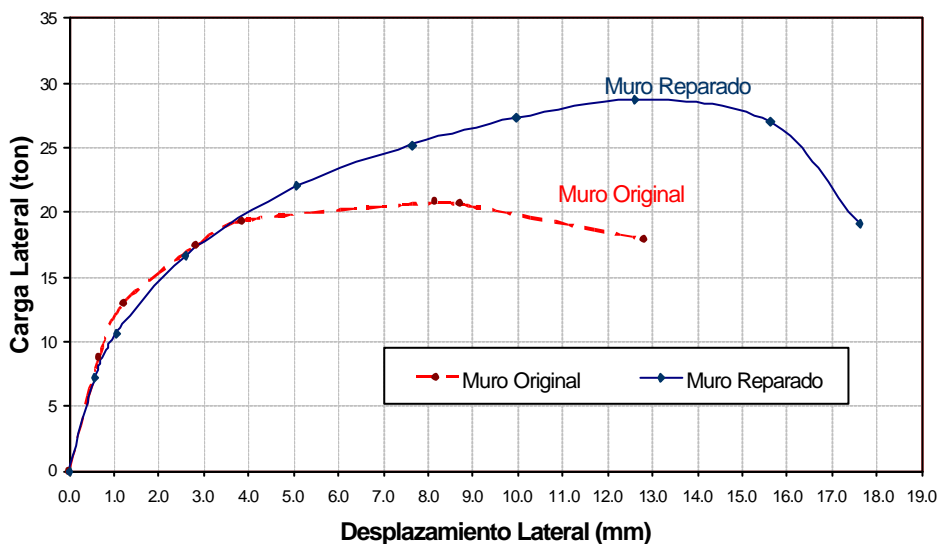
*Fig.10
Envolvente de
carga lateral
máxima.*

En la Fig.10 se muestra las envolventes de carga lateral máxima del muro original y del muro reparado, allí se puede observar el incremento de resistencia (40%) del muro reparado con relación al original. Por otro lado, mientras que la resistencia del muro original empezó a degradar a partir de un desplazamiento de 9 mm (menor al límite de reparación $2400/200 = 12$ mm), por la trituración de los ladrillos huecos, el muro reparado lo hizo a partir de 14 mm debido a la falla por deslizamiento. Esto demuestra la eficacia de la técnica de reforzamiento aplicada, ya que incluso sería posible reforzar muros que se hayan construido con ladrillos huecos, en vista que la malla al cerrar las fisuras del muro, evitó la trituración de los ladrillos huecos.

Adicionalmente, el muro reparado soportó una carga lateral máxima de 29.12 ton (en la fase 7), mientras que el muro original tuvo una resistencia máxima de 20.76 ton (en la fase 5), lo que quiere decir que se logró un incremento sustancial (40 %) en la capacidad de carga lateral.

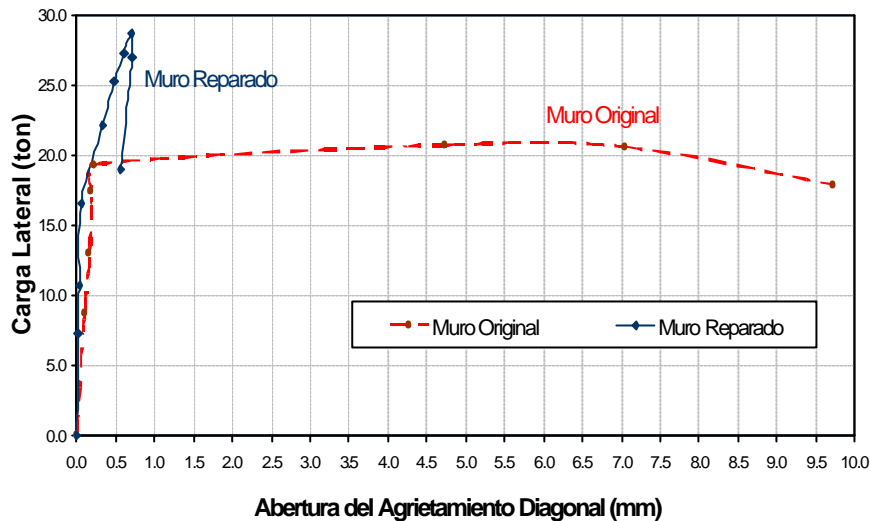
Fig. 11
Carga lateral vs.
abertura de la grieta
diagonal.

La resistencia al primer agrietamiento diagonal del muro reparado (14.5 ton en la fase 3) fue el 78% de la resistencia original (18.7 ton en la fase 4); sin embargo, debe tenerse en cuenta que el muro reparado presentó un patrón de fisuras diagonales finas, mientras que en el muro original las grietas fueron hasta de 1 cm de ancho, esto se puede apreciar en la Fig.11.
