DEFECTOS QUE INCIDIERON EN EL COMPORTAMIENTO DE LAS CONSTRUCCIONES DE ALBAÑILERÍA EN EL SISMO DE PISCO DEL 15-08-2007

Por. Ángel San Bartolomé
PONTIFICIA UNIVERSIDAD CATÓLICA DEL PERÚ

El objetivo de este artículo es indicar los errores cometidos en las construcciones de albañilería, debido a los cuales se produjeron daños catalogados desde leves hasta estados de colapso total, cuando estas edificaciones fueron sometidas a la acción del sismo de Pisco ($M_s = 7.0$, $M_w = 8.0$), ocurrido el 15 de agosto del 2007.

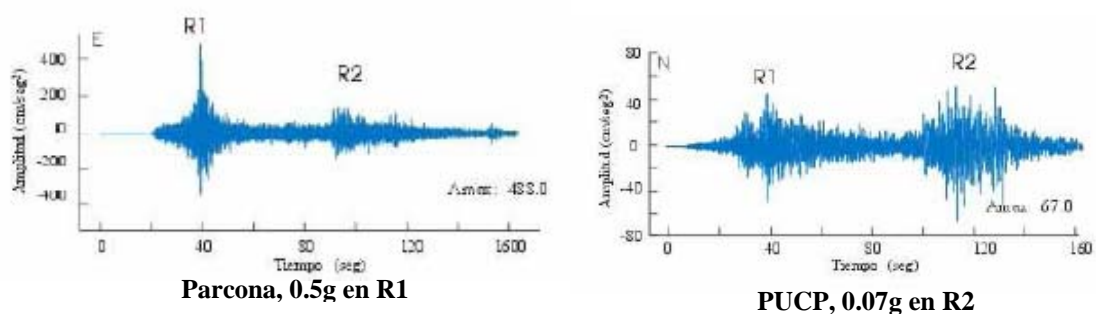
Fig.2. Acelerogramas de la Ref.2.

El sismo de Pisco fue captado por 15 instrumentos (Ref.2), 14 de los cuales estuvieron ubicados en la provincia de Lima, y el restante en Parcona a 122 km al sur este del epicentro. Este sismo se caracterizó por tener dos frentes de ruptura (R1 y R2 en la Fig.2) de la placa tectónica.

En la estación de la Universidad Católica (PUCP), ubicada sobre terreno duro, se captó una aceleración horizontal máxima de 0.07g en la ruptura R2, que correspondió aproximadamente al promedio de las 14 estaciones limeñas, con lo cual, para la provincia de Lima, el sismo puede ser calificado como “leve” en comparación con el sismo severo de la Norma Sísmica E.030.

En la estación de Parcona, ubicada sobre un suelo sedimentario, se registró una aceleración máxima de 0.5g para la ruptura R1, disminuyendo sustancialmente para la ruptura R2, lo que resulta discutible ya que en las 14 estaciones limeñas, la máxima aceleración se alcanzó para la ruptura R2. Cabe anotar que cualquier impacto cercano al instrumento, por ejemplo, el colapso de alguna edificación, puede afectar la lectura del acelerómetro.
