**ESTUDIO DE LA ZONA AFECTADA POR EL  
TERREMOTO DE PISCO**

**AGOSTO 15 DEL 2007**

**MISIÓN  
CERESIS/UNESCO**

**INTENSIDADES Y DAÑOS DEL TERREMOTO**

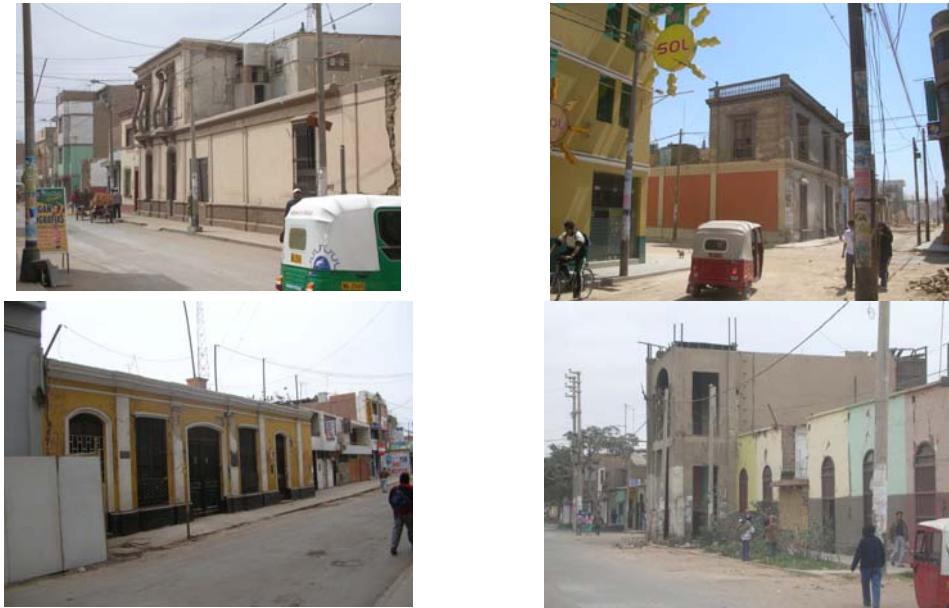
**Figura 3. Viviendas de adobe en sectores urbanos**

En las Figuras 3 y 4 se muestran viviendas de adobe de las zonas urbanas de las ciudades con mayor número de habitantes y de las zonas rurales o de las localidades de menor número de habitantes de la zona visitada. En la Figura 5 se muestran algunos detalles que pueden considerarse como típicos de estas viviendas de adobe.

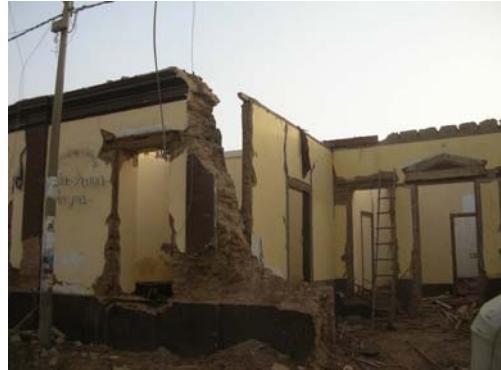
*Detalle encuentro tabique interior-muro*

Además de la baja adherencia de la albañilería de adobe, se pudo comprobar que las viviendas de adobe se construyen sin ningún tipo de refuerzo que permita conservar la integridad de la estructura una vez que se produce el agrietamiento de los muros o del encuentro entre muros, produciendo inevitablemente el colapso parcial o total de la vivienda. Este colapso parcial o total de los muros fue la causa del derrumbe de los sistemas de piso y de las techumbres, los que se encuentran apoyados directamente sobre los muros. El colapso de los muros y el derrumbe de las techumbres fueron las principales causas del número de las víctimas de este terremoto.

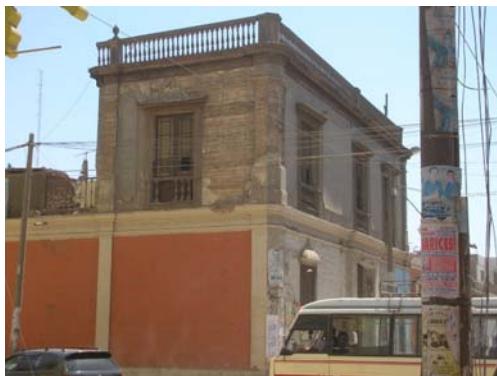
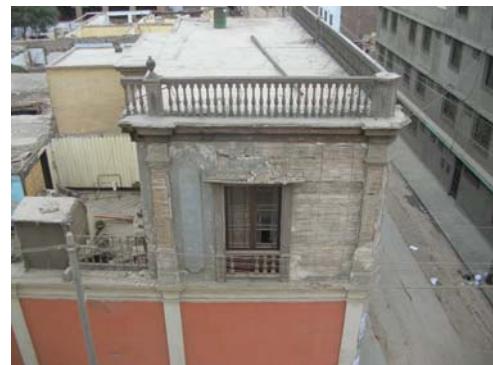
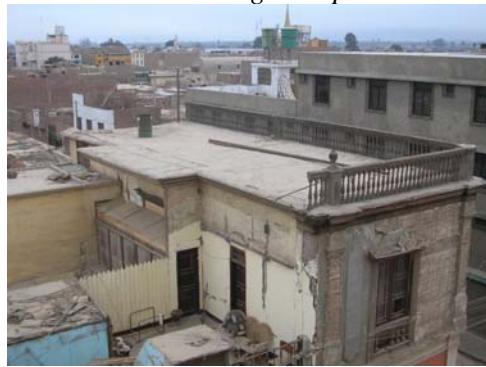
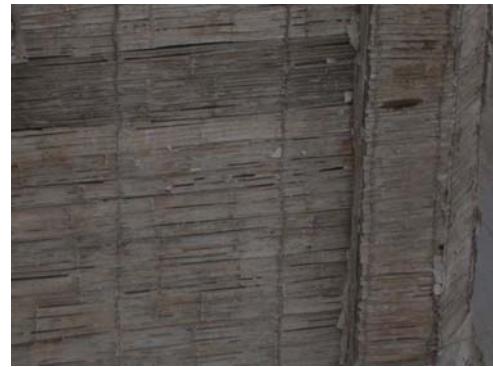
**Figura 9. Construcción con segundo piso de quincha.**

Durante la inspección realizada se pudo comprobar que las viviendas de quincha permanecieron en pie con muy poco daño, no así construcciones vecinas de adobe, por lo cual se puede aceptar que este tipo de construcción corresponde a una clase de vulnerabilidad diferente a las viviendas de adobe. En la medida que estas construcciones se encuentren en un buen estado de conservación y cuando se hayan utilizado en su construcción maderas resistentes a la humedad y a la acción de insectos, pueden corresponder a una clase de vulnerabilidad del Tipo C (IGP, 1979, Monge y Astroza, 1989).

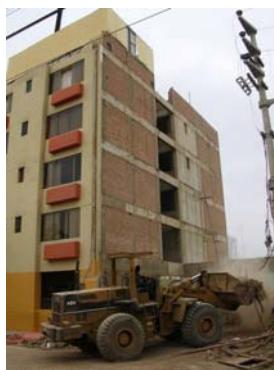
**Figura 16. Uso de muros de Hormigón Armado**

Teniendo en cuenta el daño observado en los edificios de hormigón armado de la ciudad de Pisco, es necesario revisar el uso este tipo de sistema estructural como estructura sismorresistente. Lo anterior se destaca debido a que de acuerdo con los daños observados su comportamiento fue inferior al observado en las viviendas de albañilería construidas por sus propietarios.

De acuerdo con lo observado en la visita, el uso de muros o pantallas de hormigón armado puede ser el camino a seguir, ver Figura 16.

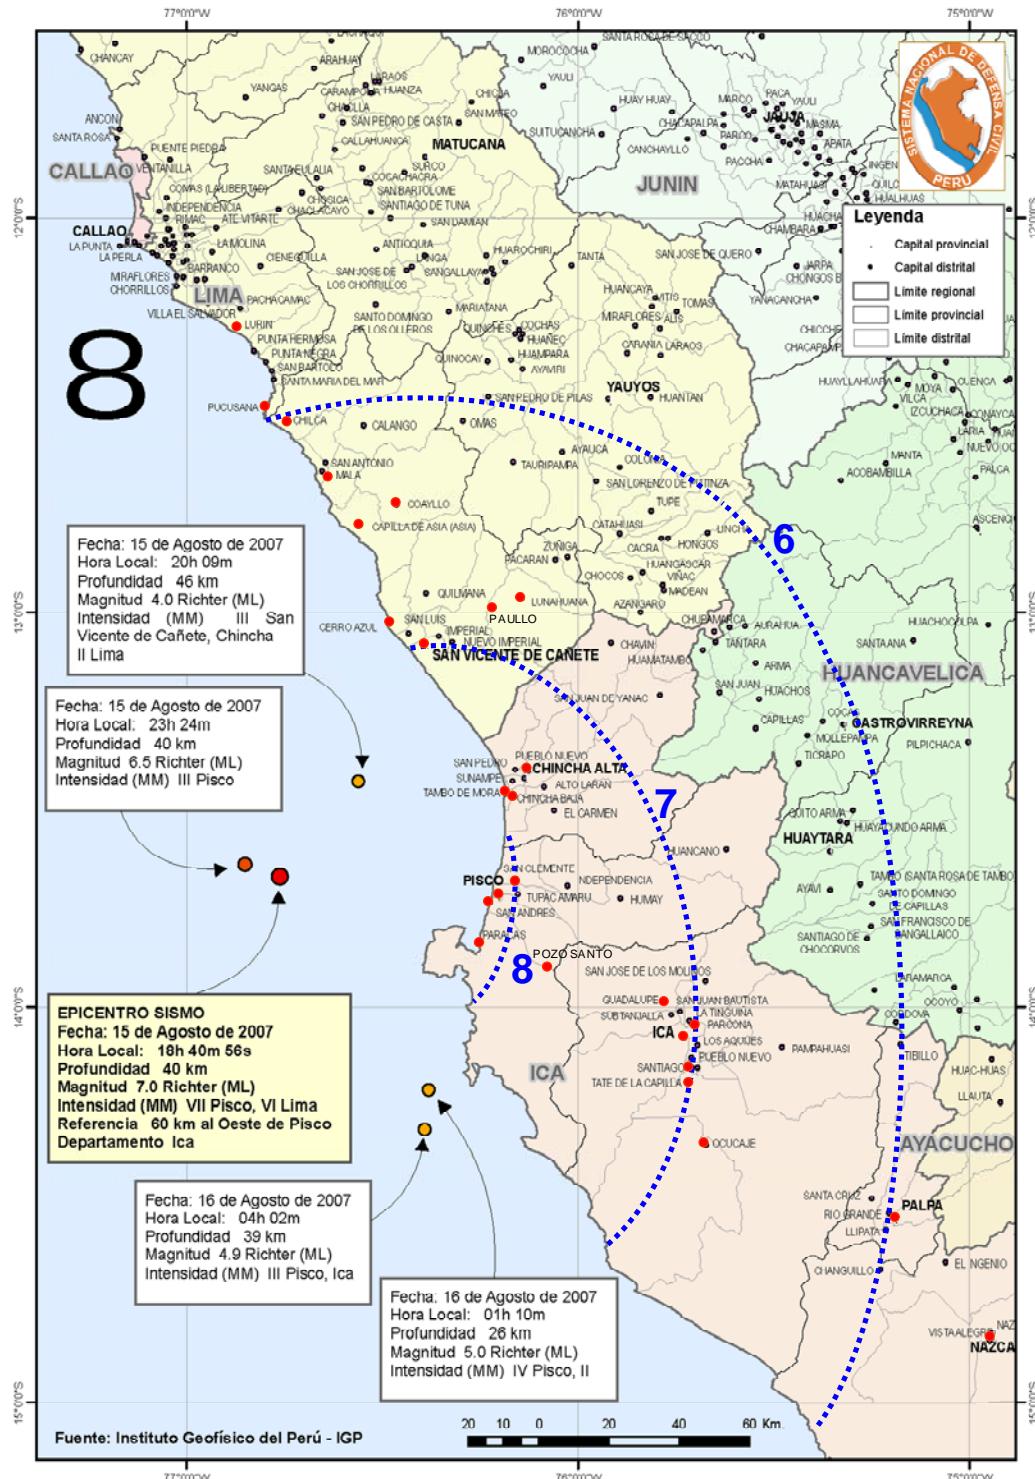
Figura 18. Isosistas en la zona de daño del terremoto del 15 de agosto del 2007.

Las intensidades que resultan al aplicar el método descrito, se indican en la Tabla 5. Considerando estas intensidades y la información reportada por Instituto Nacional de Defensa Civil (INDECI, 2007), se han trazado las isosistas para la zona de daño del terremoto del 15 de agosto del 2007, las que se muestran en la Figura 18. En esta figura se destacan con rojo las localidades visitadas.

Localidad	I <sub>MSK</sub>	Localidad	I <sub>MSK</sub>	Localidad	I <sub>MSK</sub>
Lurin	5.5	San Vicente de Cañete	7.0	Guadalupe	7.5
Pucusama	5.5	Chincha Alta	7.5	Ica	7.0
Chilca	6	Tambo de Mora	7.0	Tate de la Capilla	6.5
Mala	6.5	Chincha Bajo	7.5	Santiago	7.0
Asia	6.5	San Clemente	7.5	Pachacutec	6.0
Coayllo	7.0	Pisco	8.0	Ocucaje	6.0
Lunahuana	7.0	San Andrés	7.5	Palpa	< 6.0
Cerro Azul	6.5	Paracas	7.5	Nazca	< 6.0
Pauyo	6.0	Pozo Santo	7.5	San Juan	< 6.0

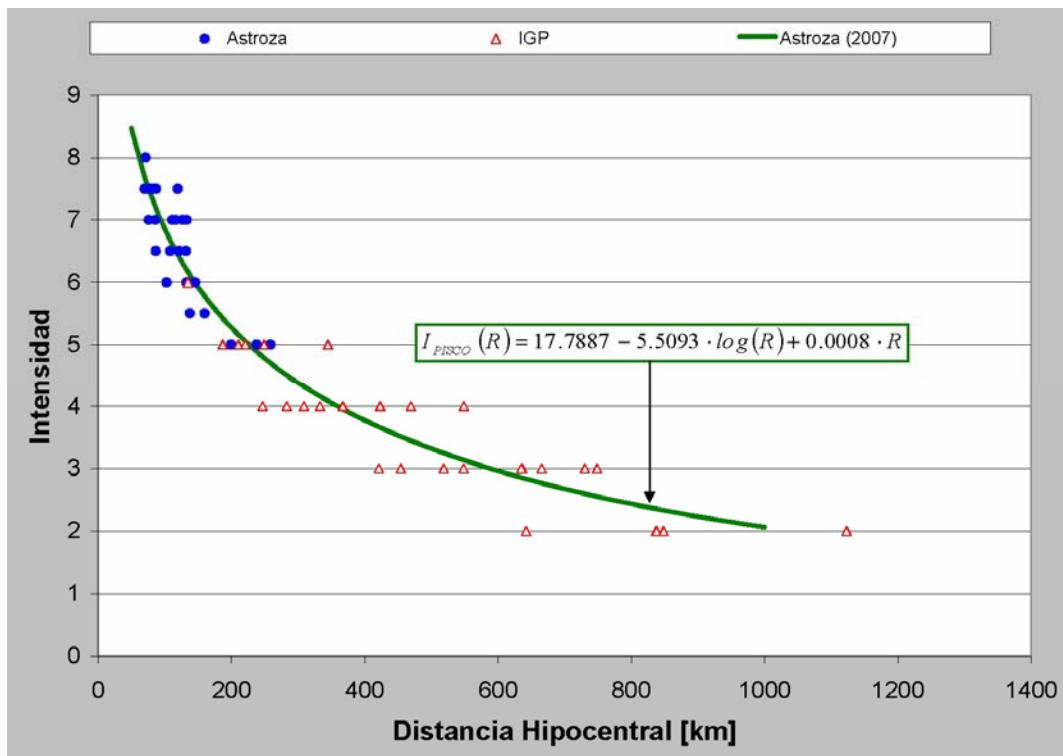
**Figura 19.** Intensidades del terremoto del 15 de agosto del 2007 en función de la distancia hipocentral.

En la Tabla 7 se detallan las intensidades para 54 localidades y en la Figura 19 se grafican estas intensidades en función de la distancia hipocentral, aceptando que la escala de Mercalli Modificada es equivalente a la escala MSK-64 (Barrientos, 1980, Levret and Mohammadioun, 1984) y que los parámetros del hipocentro son los reportados por el IGP (Tavera et al., 2007), los que se detallan en la Tabla 6.

Al revisar la Figura 19 se observa que la intensidad de la localidad de Barranca debiera revisarse ya que su valor debiera ser menor por su distancia hipocentral.
