REPARACIÓN Y REFORZAMIENTO CON VARILLAS DE FIBRA DE VIDRIO EN UN MURO DE ALBAÑILERÍA CONFINADA

Por: Ángel San Bartolomé y Juan Loayza Seminario
PONTIFICIA UNIVERSIDAD CATÓLICA DEL PERÚ

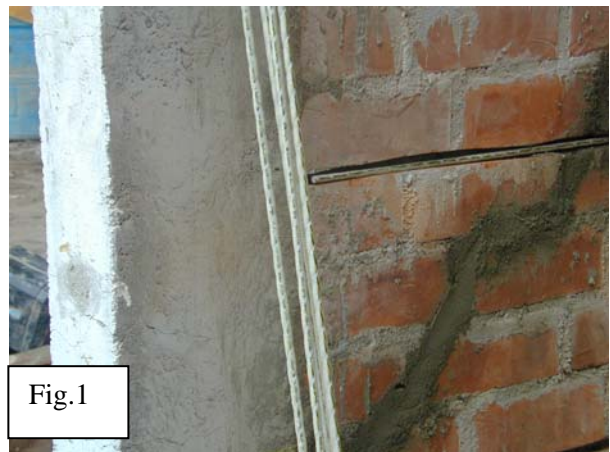
Las varillas GFRP (Fig.1) empleadas en el reforzamiento del muro reparado, están compuestas por fibras de vidrio impregnadas con resina vinilester. Son corrugadas y están recubiertas con una capa de arena fina. No son conductoras de electricidad y son muy livianas ($\gamma = 2260 \text{ kg/m}^3$). Además, son inmunes al ataque de cloruros (no se corroen), por lo que pueden tener poco recubrimiento, con lo cual, no se necesitó profundizar demasiado la ranura en la junta donde fueron instaladas. Sin embargo, presentan la desventaja que no se les puede doblar, no son resistentes a los incendios y al ser cortadas desprenden fibra de vidrio, exigiendo, por tanto, el uso de mascarillas de protección.

Las varillas GFRP utilizadas en este proyecto (Fig.1), tuvieron un diámetro de $\frac{1}{4}$ " (6.25mm) y una resistencia a la tracción (8435 kg/cm^2) de casi el doble del esfuerzo de fluencia correspondiente a las varillas de acero convencional, lo que permitió acelerar el proceso de instalación al utilizar menos varillas, lo que además implica dañar menos al muro a ser reparado.

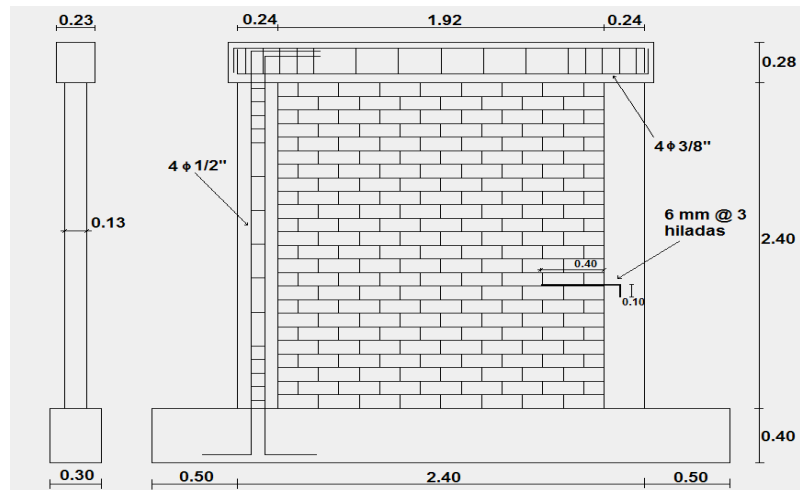
Fig.2
Muro Original,
dimensiones en
metros.

El muro original (Fig.2) no tuvo refuerzo horizontal continuo, sin embargo, se utilizaron mechas de acero de 6mm de diámetro cada 3 hiladas para conectar la albañilería con las columnas, debido a que esa interfase fue a ras, construyéndose primeramente la albañilería para después vaciar el concreto de los confinamientos (Ref.1). Las características del muro original fueron:

- Columnas de 13x24 cm, reforzadas con 4 ϕ 1/2" y estribos de ϕ 1/4" 1 @ 5, 4 @ 10, r @ 25cm.
- Solera de 23x28 cm reforzada con 4 ϕ 3/8" y estribos de ϕ 1/4" 1 @ 5, 4 @ 10, resto @ 25cm.
- Espesor de juntas horizontales y verticales en la albañilería: 1cm, con mortero 1:4.

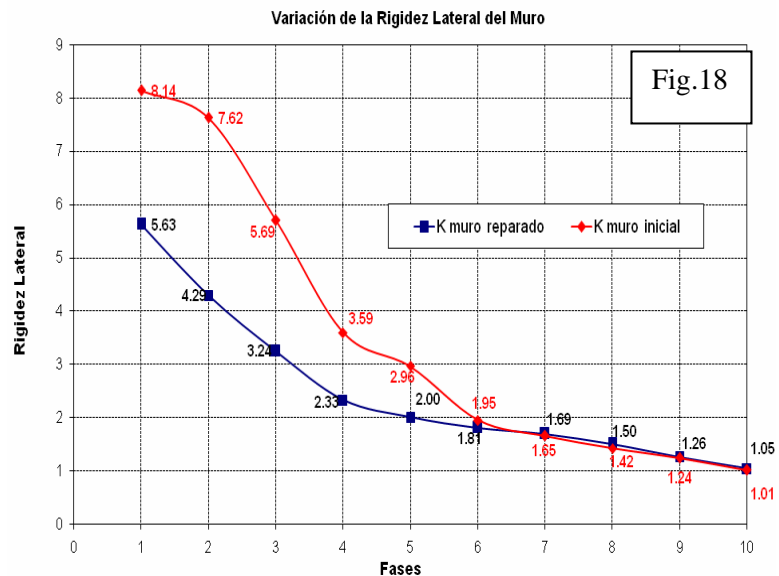
En la Fig.18 se compara las rigideces laterales (rigidez secante = V/D) que tuvieron los muros original y reparado en las distintas fases del ensayo.

Puede observarse que hasta la fase 5 del ensayo, los valores de la rigidez difieren fuertemente, pero a partir de la fase 6, no hay mayor diferencia, porque ambos muros mostraron prácticamente el mismo nivel de deterioro.

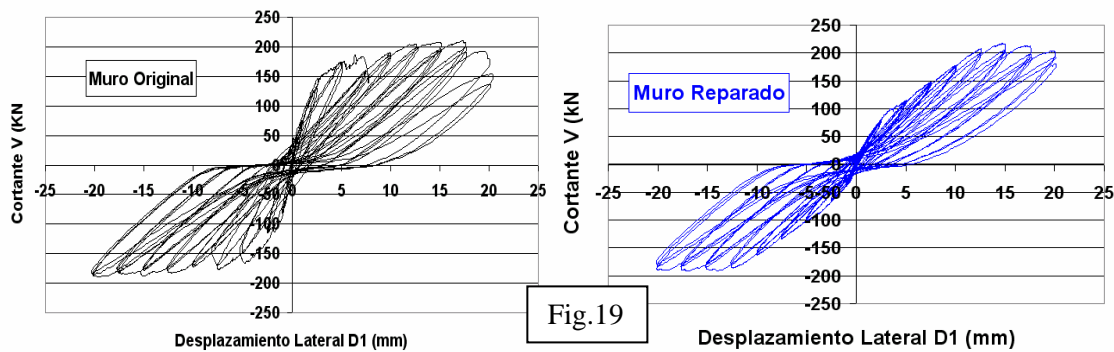
En la Fig.19 aparecen los lazos histeréticos V-D para el muro original y el reparado, graficadas a la misma escala con fines comparativos. En esta figura puede apreciarse grandes diferencias en las fases iniciales, debidas a la poca rigidez que mostró el muro reparado. Sin embargo, a partir de los 10mm de desplazamiento lateral (fase 6 del ensayo), el comportamiento de ambos muros es muy similar, ya que las varillas GFRP se activaron después del agrietamiento diagonal.

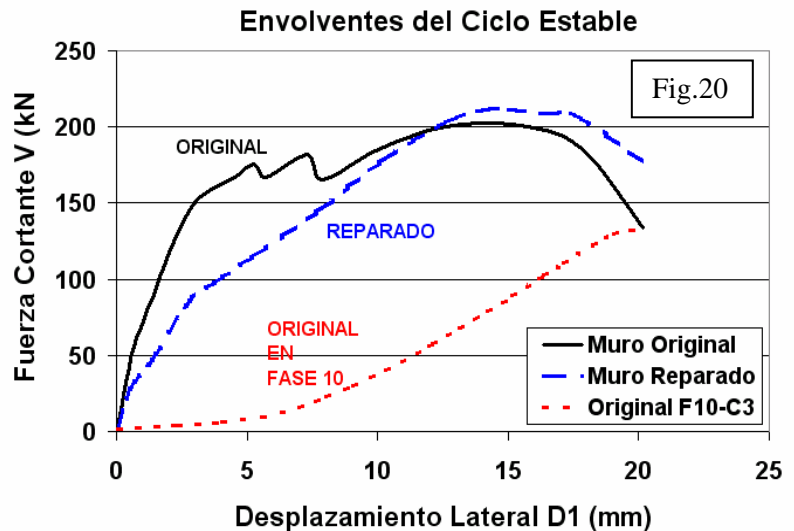
La Fig.20 corresponde a la envolvente de los lazos histeréticos (Fig.19) estables en el último ciclo de cada fase. Allí puede observarse que el muro reparado soportó una carga máxima de 22.11 ton en la fase 8 superando ligeramente en 3% a la carga máxima de 21.39 ton soportada por el muro original en la fase 9. También puede notarse que la efectividad del refuerzo GFRP, es importante a partir de la fase 4 del ensayo, después de haberse formado las grietas diagonales, creciendo linealmente la resistencia. A partir de la fase 7, el comportamiento del muro reparado fue mejor que el original.

Adicionalmente, en la Fig.20 aparece parte de la gráfica V-D del muro original, asociada al tercer ciclo de la fase 10 (estado con que terminó el muro original antes de iniciar la reparación), puede apreciarse que esta gráfica está muy por debajo de la envolvente V-D del muro reparado, tanto en rigidez inicial como en resistencia máxima, por lo que la técnica de reparación fue efectiva.

Muro Reparado. Luego de la rotura diagonal se activaron las varillas GFRP, elevándose la resistencia linealmente, incluso por encima de la del muro original, a partir de la fase 7. En las fases finales se perdió la adherencia de las varillas GFRP en la zona central del muro, degradándose la resistencia, pero en menor proporción a la ocurrida en el muro original (Fig.20).
