## MISION CERESIS UNESCO A CHILE 2010

La misión denominada CERESIS UNESCO se formó para observar los efectos del terremoto ocurrido en Chile el 27 de febrero del 2010.

El presente informe trata básicamente sobre aspectos estructurales observados en edificaciones de adobe y mampostería. En otro documento se comenta sobre las observaciones sobre los efectos observados en edificios de concreto armado y puentes, del tsunami, efectos en las carreteras y en la naturaleza.

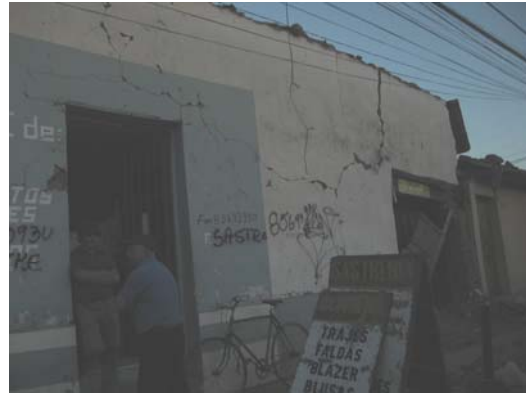
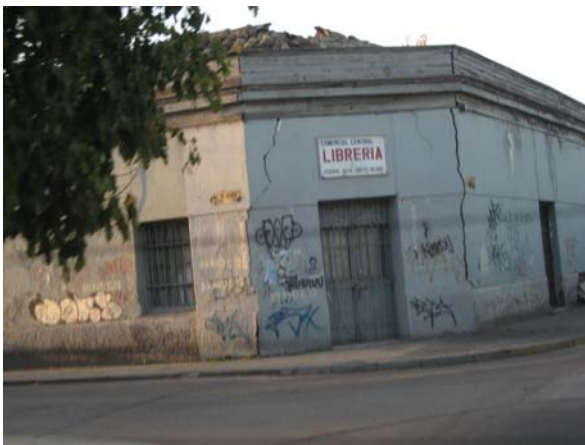
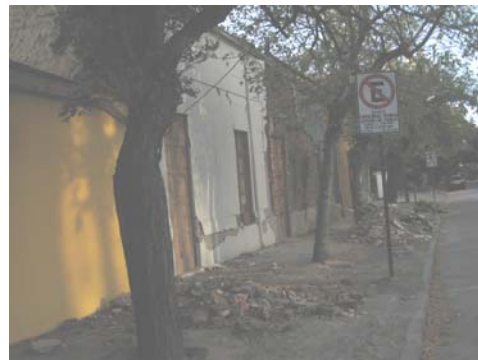
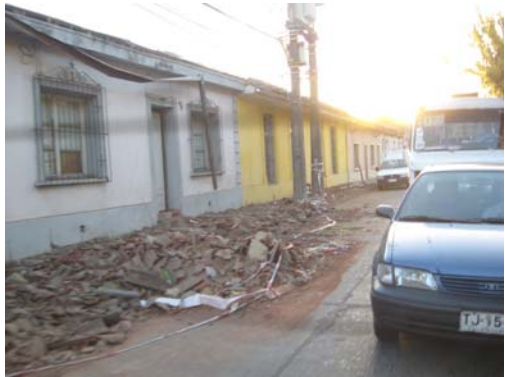
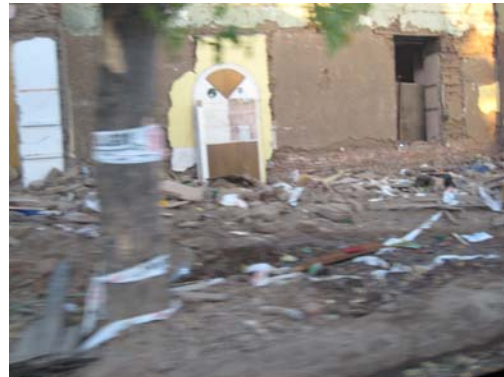
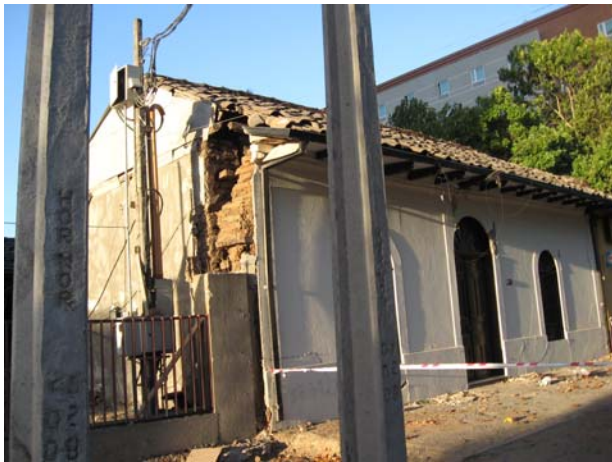
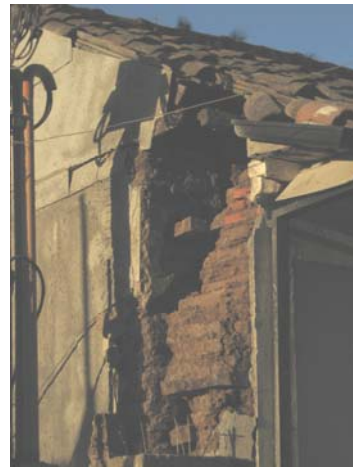
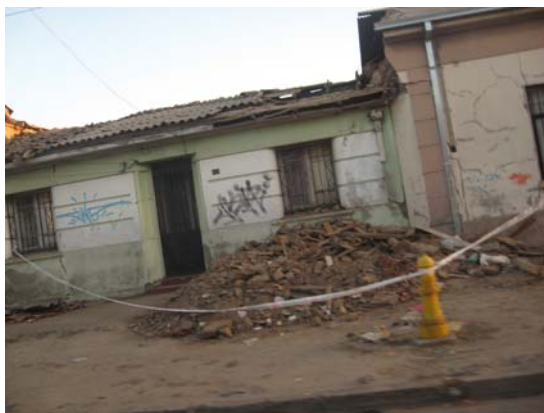
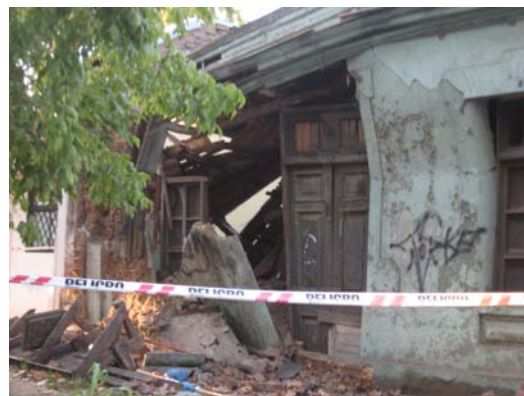
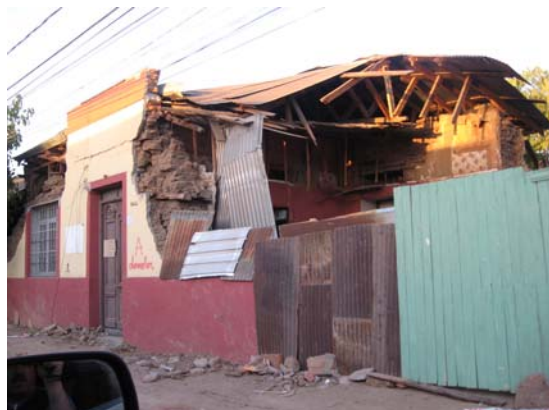
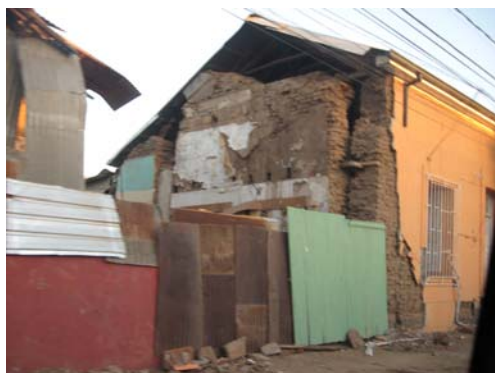
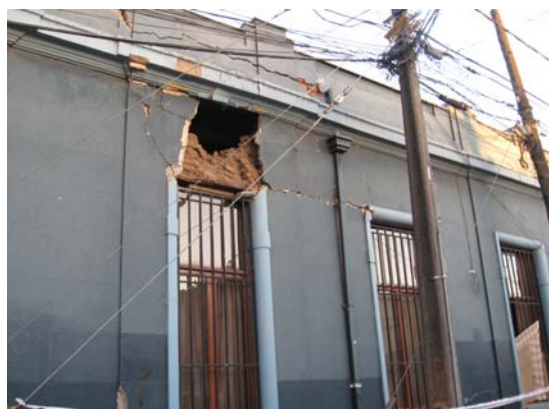
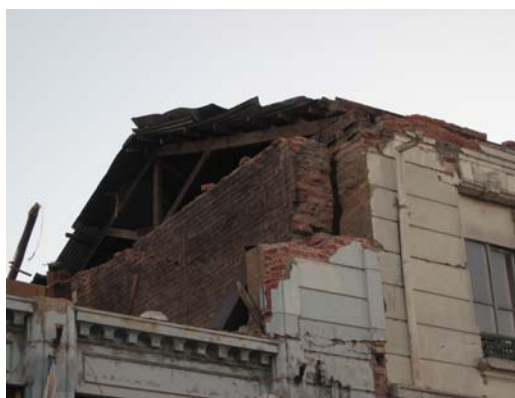
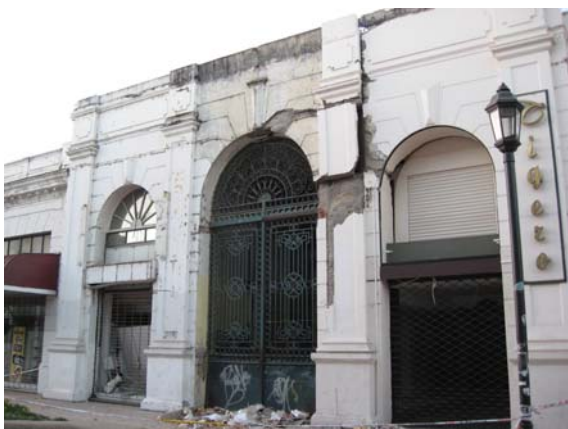
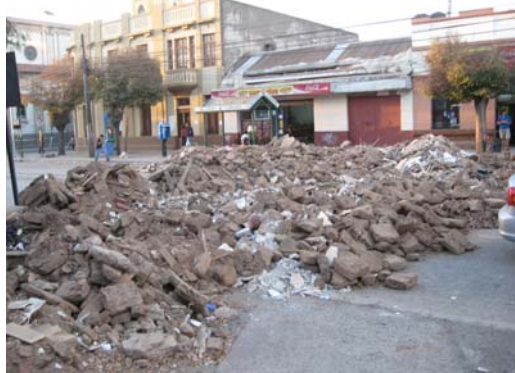
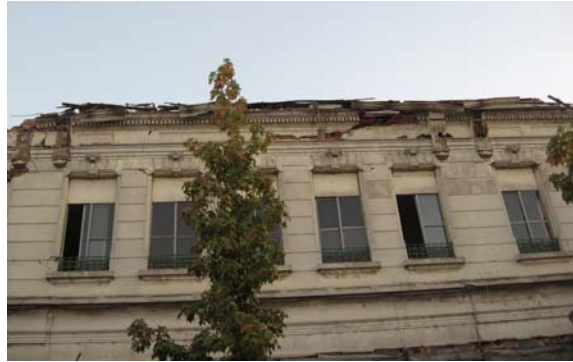
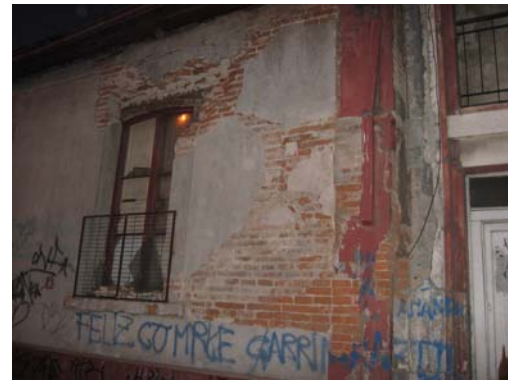
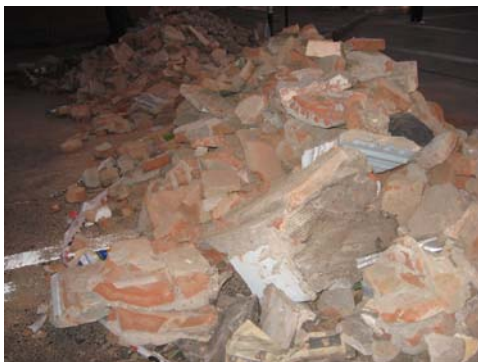
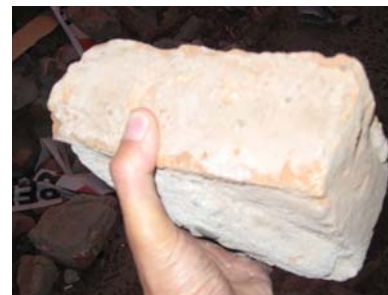
En general las construcciones de adobe son antiguas, constan de muros de .40 a .50m de ancho, con alturas mayores a 3m, sin ningún tipo de refuerzo. Los daños en estos muros van desde grietas diversas hasta el colapso. Asimismo, abundan en las calles de la ciudad las construcciones de mampostería antiguas de ladrillos macizos no reforzada, es decir sin arriostres ni confinamientos. Estas han sufrido derrumbes y grietas, básicamente por acción sísmica perpendicular al plano de los muros (fig. A1 a A23).

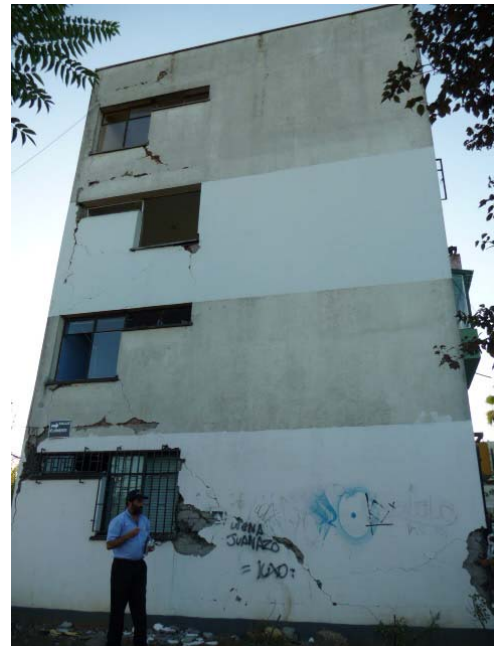
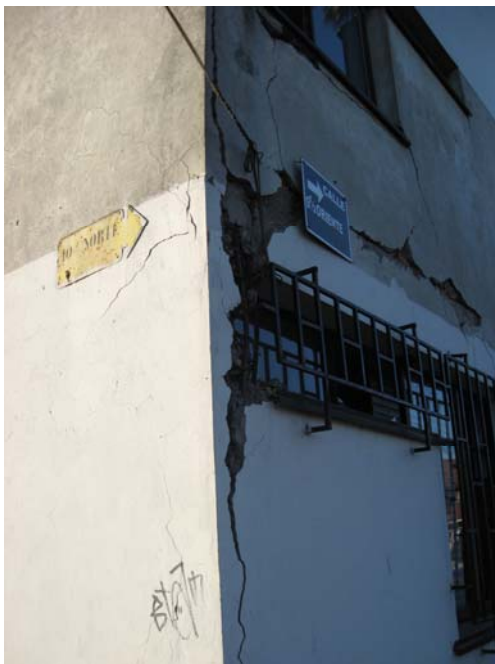
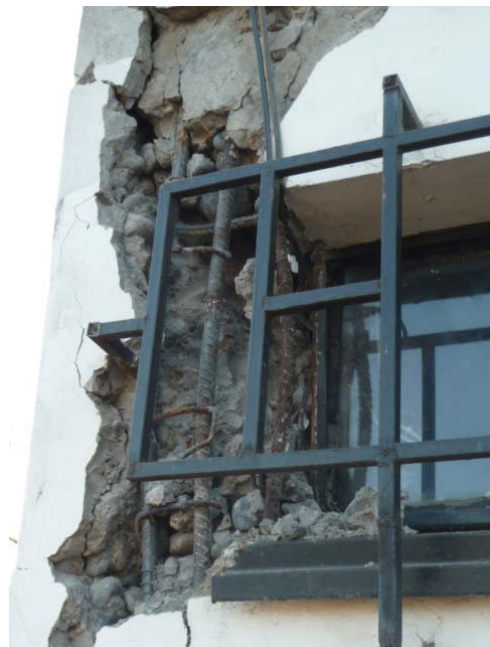
Fig. A24 a A27

Se visitó un conjunto de edificios algo antiguos de albañilería confinada de 4 pisos, para viviendas populares. En uno de los edificios (fig. A24 a A27) se ven daños importantes en la fachada del lado corto, cuyo primer piso es de concreto armado, por lo que fue desocupado tras el terremoto. Las fachadas del lado largo están llenas de vanos de puertas y ventanas, por lo que la estructura debe ser de pórticos en la dirección larga; sin embargo, en esa dirección los daños son mínimos.

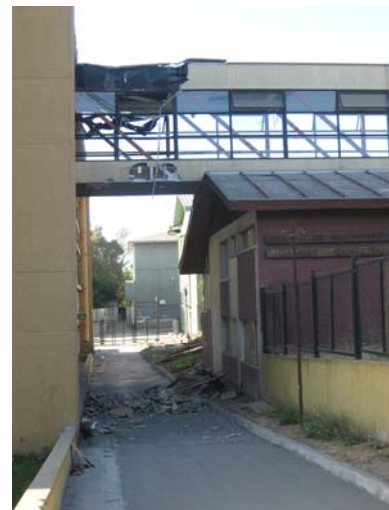
Fig. A30 a A32

El hospital de Talca muestra un bloque antiguo de mampostería simple con grietas grandes en todos los muros, por lo que debería ser demolido. En cambio, el bloque moderno y el puente que conecta ambos bloques sólo muestran danos en elementos no estructurales: vidrios, parapetos, falsos cielos (fig. A30 a A32).

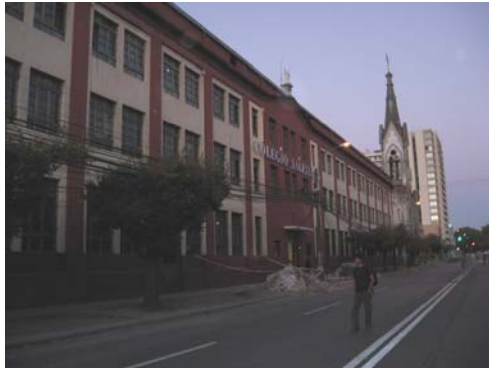
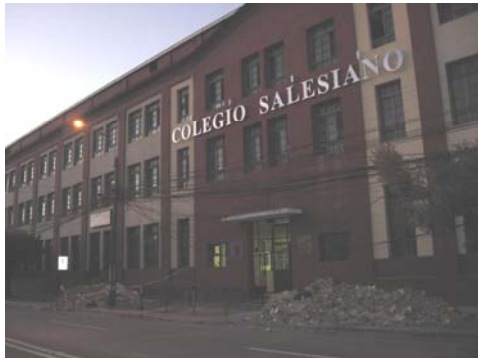
Fig. A36 a A38

En el colegio mismo, la estatua central del tercer piso se ha quebrado, pero el resto del edificio a pesar de su antigüedad se ve entero (fig. A36 a A38).

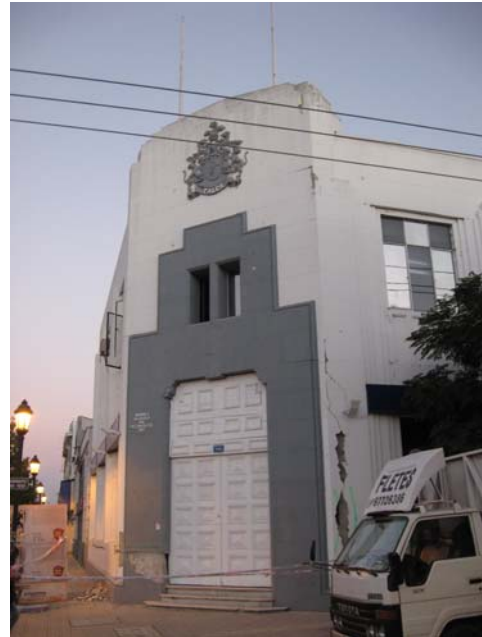
Frente a un edificio comercial y de oficinas de Talca, la fig. A41 muestra el grupo de la misión CERESIS, de izquierda a derecha: Daniel Quiun (Perú), Carlos Alvarado (Colombia), Michael Schmitz (Venezuela), Paul Gachet y Hugo Yépes (Ecuador). La fig. A42 muestra en este edificio gruesas fisuras en el recubrimiento de la fachada.

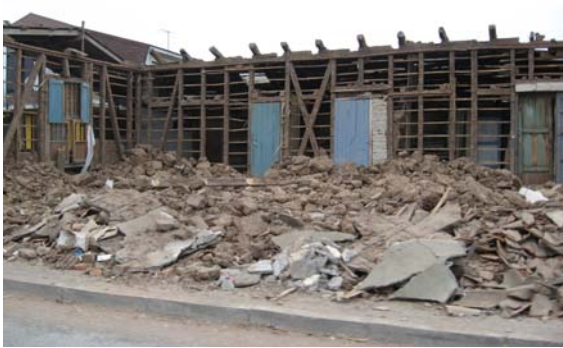
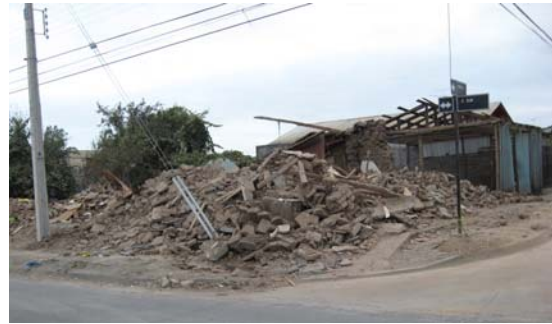
Fig. A43 a A48

Parral es un poblado en el camino entre Linares (donde pernoctamos) y Concepción. Es una de las ciudades más afectadas por el terremoto, por lo visto en los daños en las construcciones de adobe y mampostería sin reforzar. En el camino al hospital de la ciudad, el panorama de la destrucción es reflejado en las fig. A43 a A48.

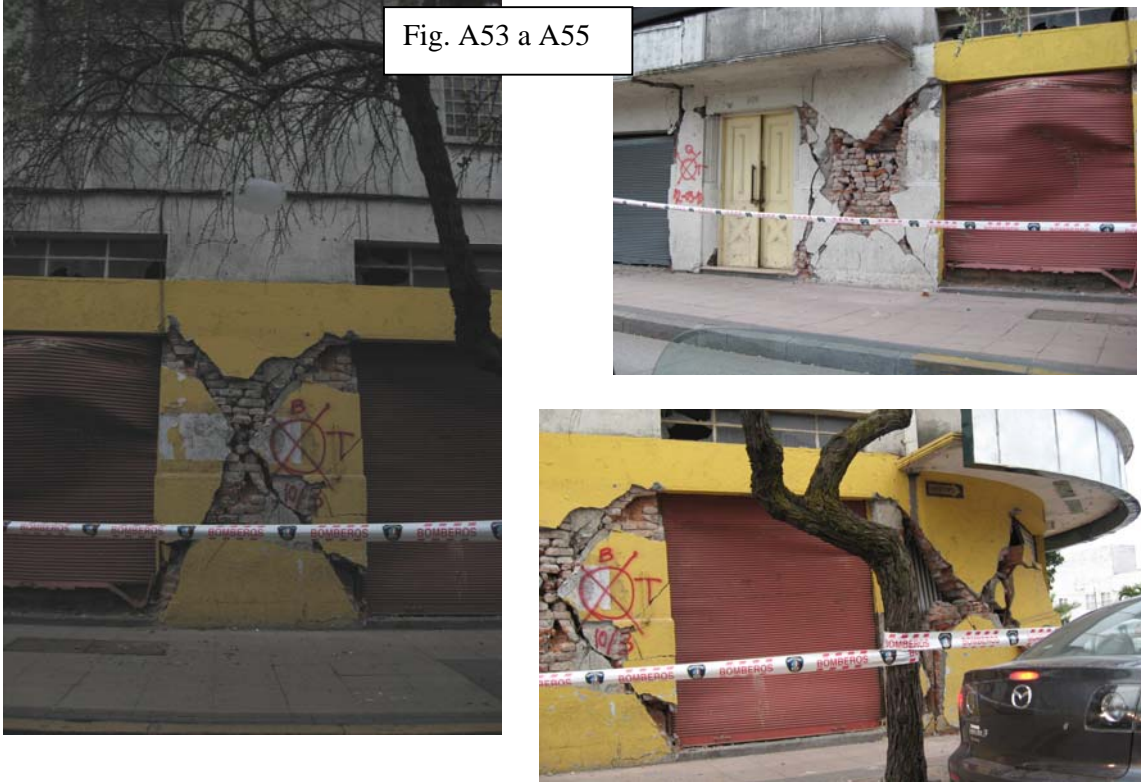
Fig. A53 a A55

La mayoría de las fallas en edificios de mampostería observados en la ciudad de Concepción son de corte diagonal en los muros portantes de edificios bajos (fig. A49 a A55) y también en los tabiques o muros no portantes en edificios de concreto (fig. A56 y A57).

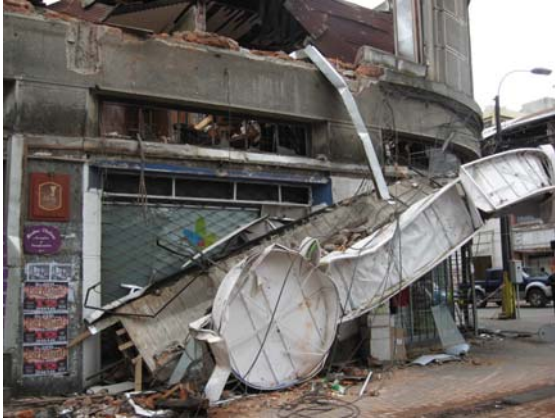
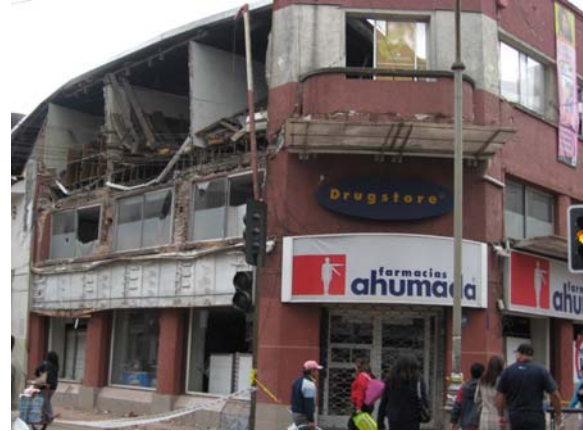
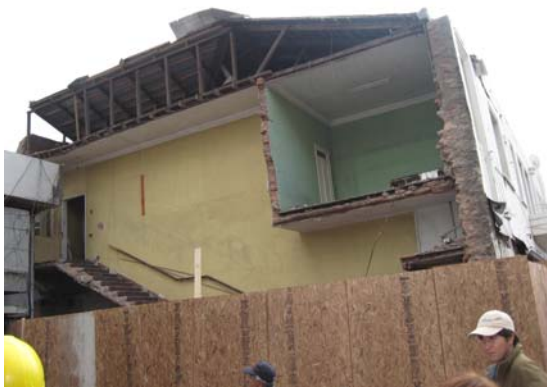
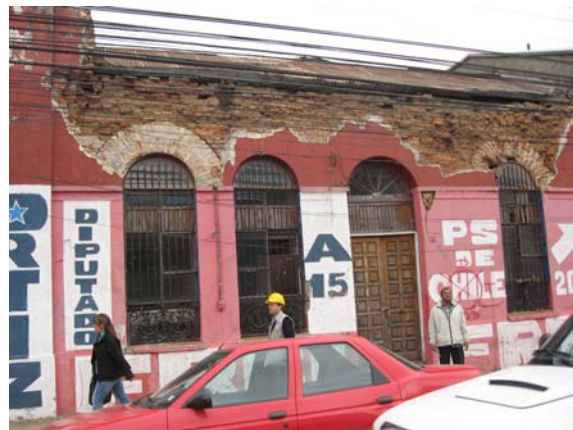
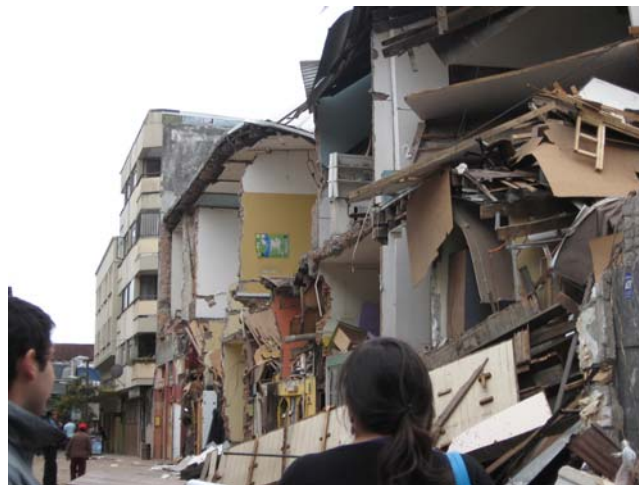
Fig. A58 a A62

El colapso por acción sísmica perpendicular al plano se repite en los pisos superiores de edificios con techo liviano, sin vigas soleras (fig. A58 a A62). Este tipo de colapsos también se pudo apreciar en edificaciones de un piso sin vigas soleras (A63 a A66).

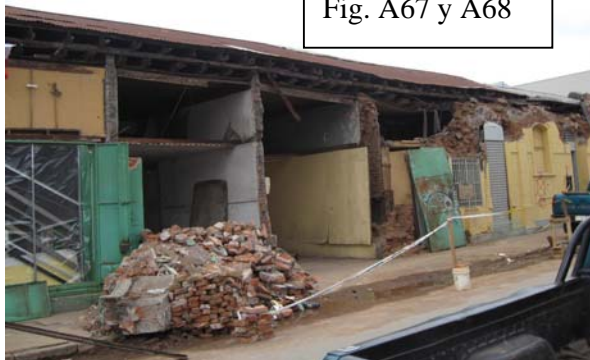
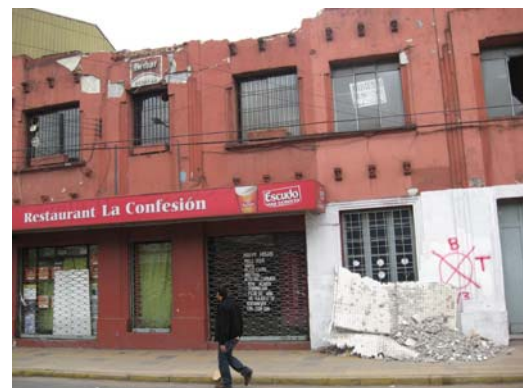
Fig. A67 y A68

Del mismo modo, el colapso por acción sísmica perpendicular al plano se pudo observar en numerosos muros de fachadas y parapetos que cayeron desde las azoteas hacia la calle. En estos casos, el arriostramiento con columnetas de concreto no existió (fig. A67 y A68).

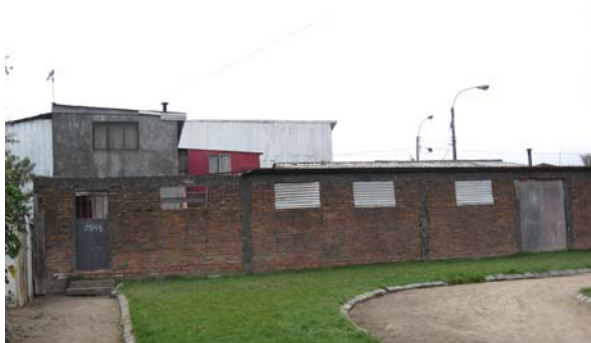
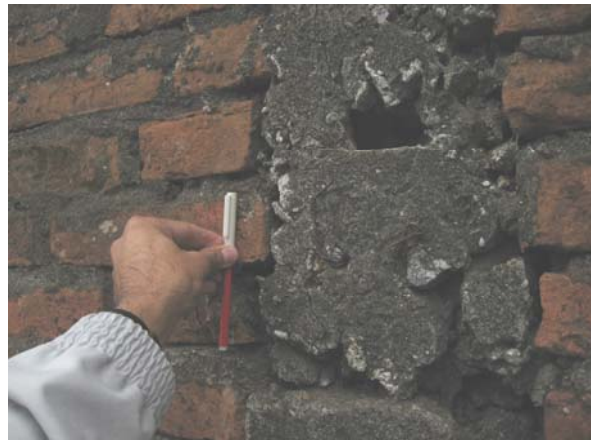
Fig. A76 y A77

En las afueras de la ciudad de Concepción, alrededor del cerro y laguna Lo Galindo se pudo apreciar una serie de viviendas populares de construcción mixta. Aquellas sin daños, lucen mejor hechas con el primer piso de mampostería confinada y el segundo piso de madera (fig. A76 y A77). Otras casas son más modestas o informales. En una de ellas, a pesar de defectos gruesos en el concreto de las columnas, el muro de mampostería hecho con unidades rústicas luce entero. En cambio, un muro adyacente colapsó por carga ortogonal a su plano, muy posiblemente por ausencia de arriostres (fig. A78 a A80). Según manifestó el ama de casa, fue el único daño severo en los alrededores.

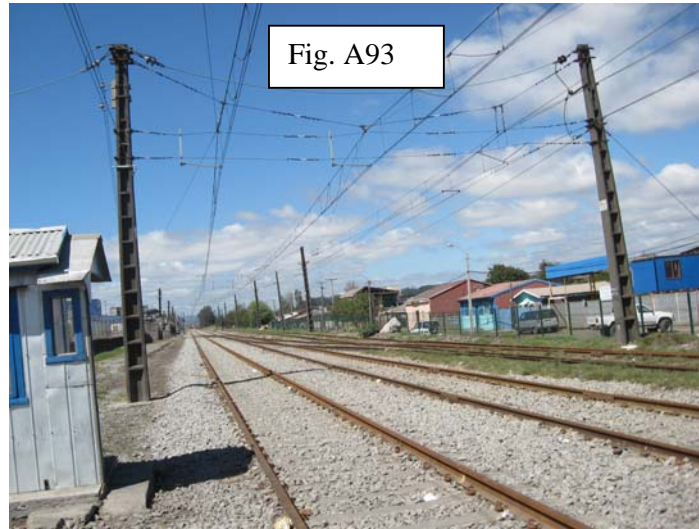
Debe indicarse que el servicio de transporte por ferrocarriles se había interrumpido hasta nuevo aviso. Sin embargo, a unos 50 metros del edificio de la fig. A91 se pudo notar la vía férrea en buen estado (fig. A93), demostrando que la intensidad del terremoto en este punto ha sido baja. Más bien, el tsunami fue quizás lo que ocasionó mayores daños, ya que cerca de este punto pudo apreciarse un gran barco varado (fig. A94).

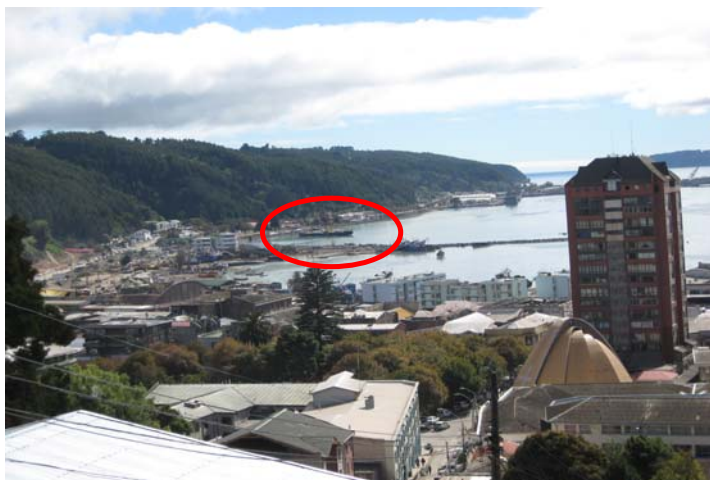
Fig. A95

En el resto de la ciudad-puerto de Talcahuano (fig. A95, ver el monitor Huáscar al fondo), los daños visibles se repiten en mampostería no reforzada (fig. A96 a A101).

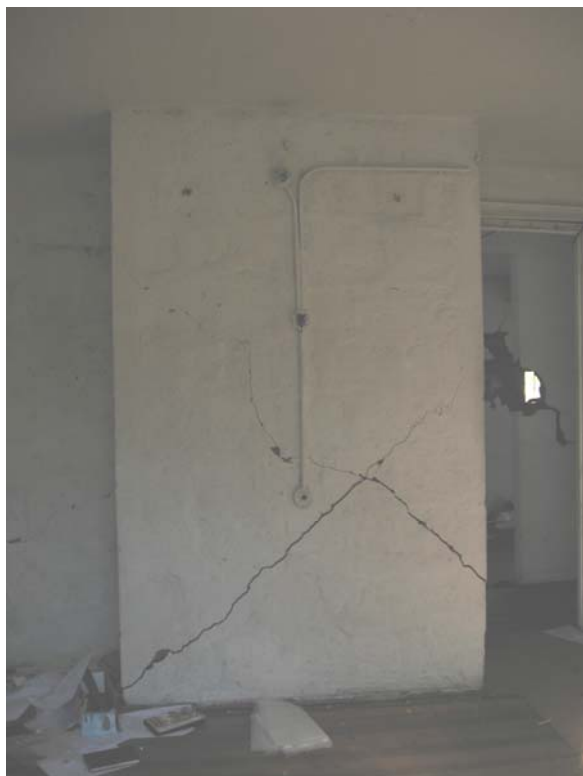
Fig. A111 a A114

En el edificio “B” (fig. A111 a A117) se pudo notar que aunque los muros portantes de las fachadas cortas y largas habían tenido un buen comportamiento, otros en el interior tenían grietas diagonales o grietas horizontales desde el primer al cuarto piso. A pesar de ello, se observa que las grietas no son tan gruesas y podrían ser reparables.

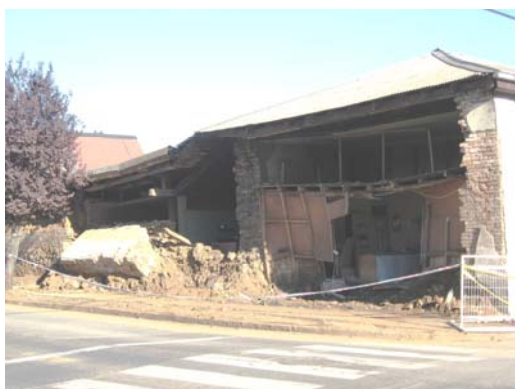
Penco es un poblado al norte de Concepción que sufrió además el efecto del tsunami. En las Fig. A118 a A120 se observan viviendas de uno y dos pisos con colapsos de muros de mampostería y reclamos de viviendas dignas, donde una casa de madera se derrumbó, mientras que al lado hay una construcción de mampostería confinada en perfecto estado.

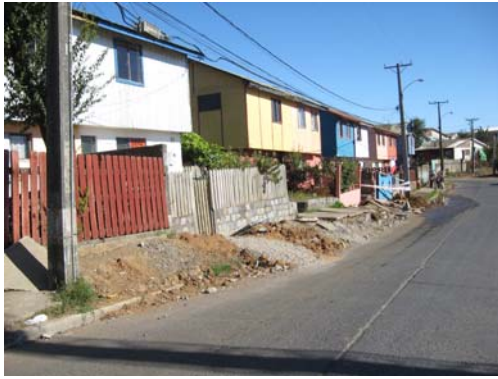
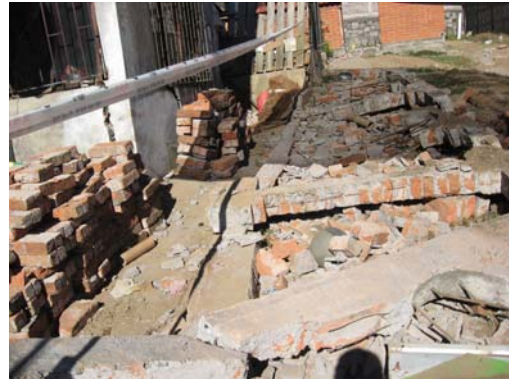
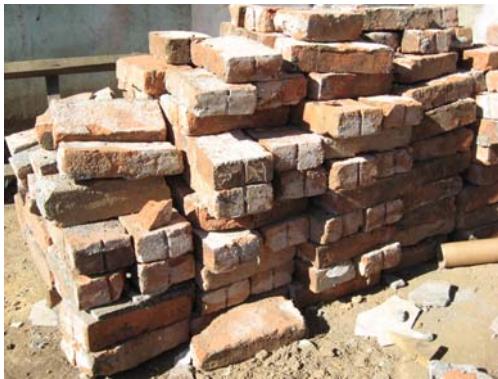
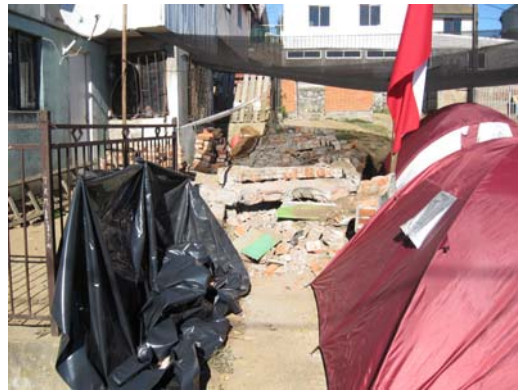
Fig. A121 a A126

Entre el centro de Penco y Puerto Lirquén se encuentra Villa Esperanza, donde una manzana de casas ha sufrido daños importantes por asentamientos del suelo. Las figuras A121 a A125 ilustran el hundimiento de los pisos de patios y veredas, las unidades de arcilla (ladrillos macizos) acumuladas tras la caída de algunos muros y cercos. Los pobladores comentaron que a pesar de contarse con estudios de suelos y haberse hecho algunos trabajos de compactación, al parecer no fueron adecuados ni suficientes para resistir las vibraciones del terremoto. Debe mencionarse también que a la fecha de nuestra visita, este sector de Penco adolecía del servicio de agua potable, la que era recogida por la población de unos tanques reservorios instalados en las calles (fig. A126).

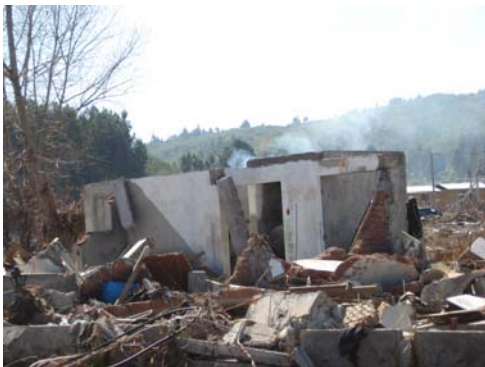
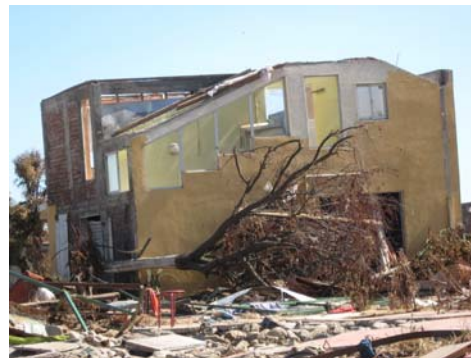
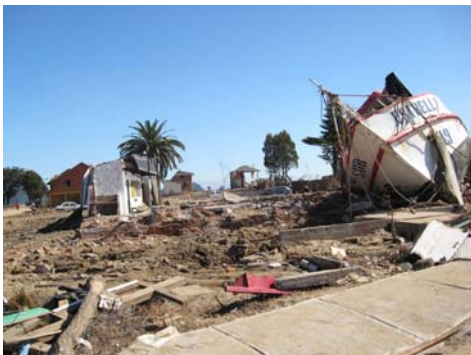
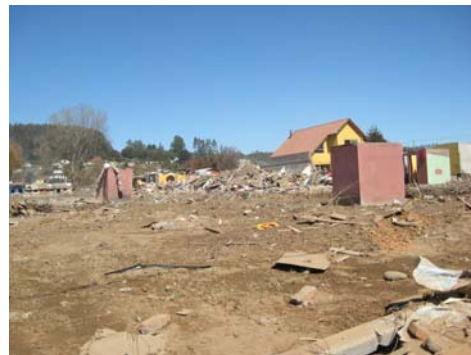
Fig. A127 a A131

Dichato es un balneario que fue uno de los más afectados por el tsunami. La visión de las partes bajas cercanas a la costa es de destrucción casi total. Sin embargo, quedan en pie algunas casas y destacan algunos muros que forman un pequeño cuadrado en planta, de 1.5x1.5m aproximadamente, como si fueran los módulos de baños (fig. A127 a A131).

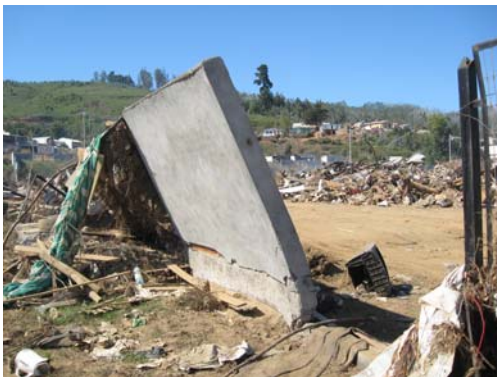
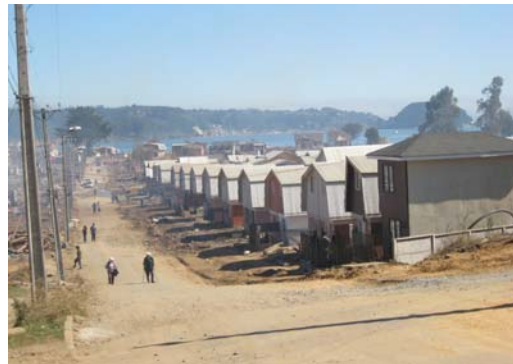
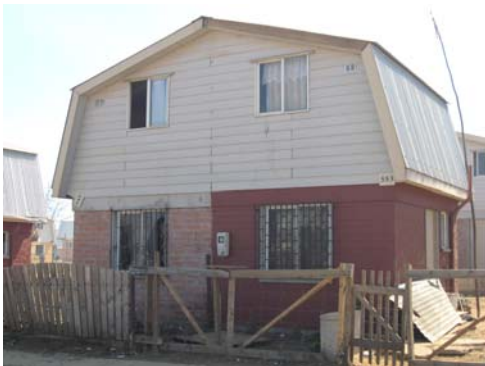
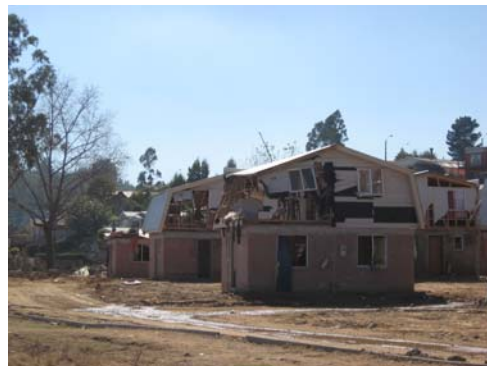
Fig. A132 a A136

En el campo deportivo frente a las casas de dos pisos se ha acumulado el desmonte y residuos, los que despiden un olor pestilente. Algunos muros del cerco del campo deportivo han caído o están a punto de caer (fig. A132 y A133). Las casas mencionadas tienen muros de mampostería en el primer piso y madera en el segundo piso, con algunos daños visibles (fig. A134 a A136).

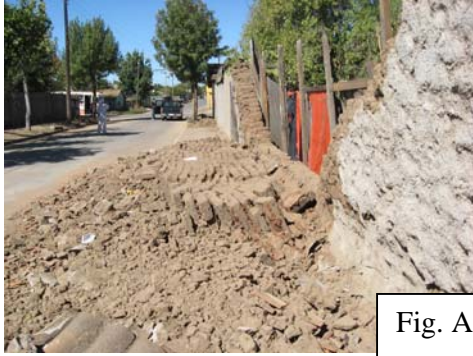
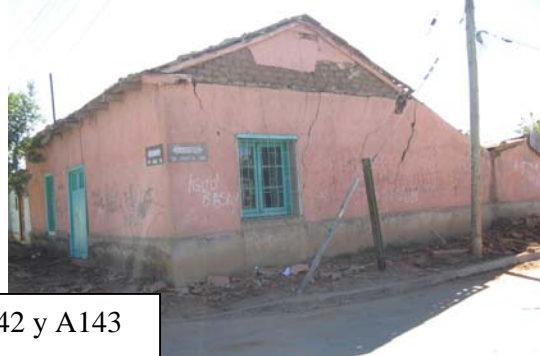
Fig. A142 y A143

En el la ciudad de Cauquenes se pudo notar algunas construcciones de adobe con daños similares a los observados en Quirihue (fig. A142 y A143). Además, el templo de San Francisco Cauquenes, muestra grietas en la torre y muros de fachada (fig. A144 y A145).

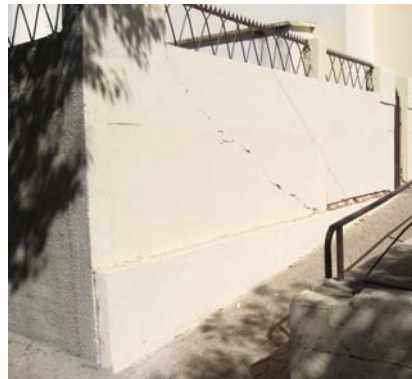
Muchas edificaciones de mampostería simple han sufrido daños importantes. Al lado de la iglesia de San Francisco, se ubica el Liceo de varones con fallas por grietas diagonales en diversos casos de muros portantes del primer piso como en tabiques (Fig. A146 a A150).

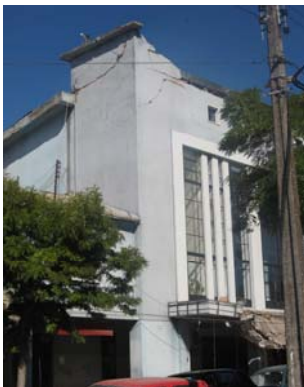
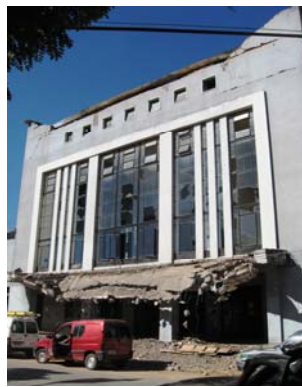
Fig. A151 y A152

La caída de un parapeto alto sobre el voladizo de techo del ingreso a un auditorio hizo que este techo colapse sobre la calle (Fig. A151 y A152).

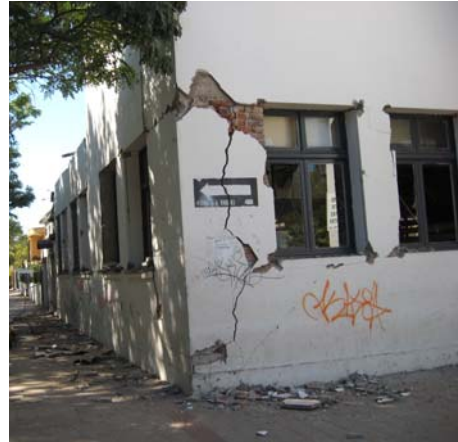
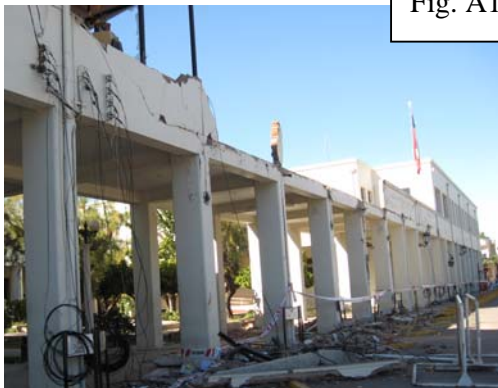
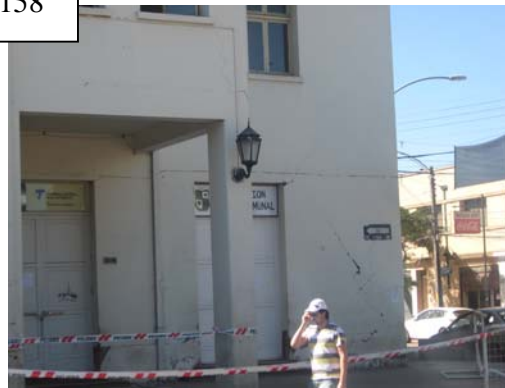
Fig. A153 a A158

Un edificio antiguo de oficinas de dos pisos, básicamente aporricado con muchos muros de mampostería tuvo numerosas fallas. Las grietas diagonales indican que los muros de relleno trabajaron por corte ayudando a resistir el terremoto. Se notan muchas fallas en las conexiones entre elementos de concreto y muros de mampostería (fig. A153 a A158).

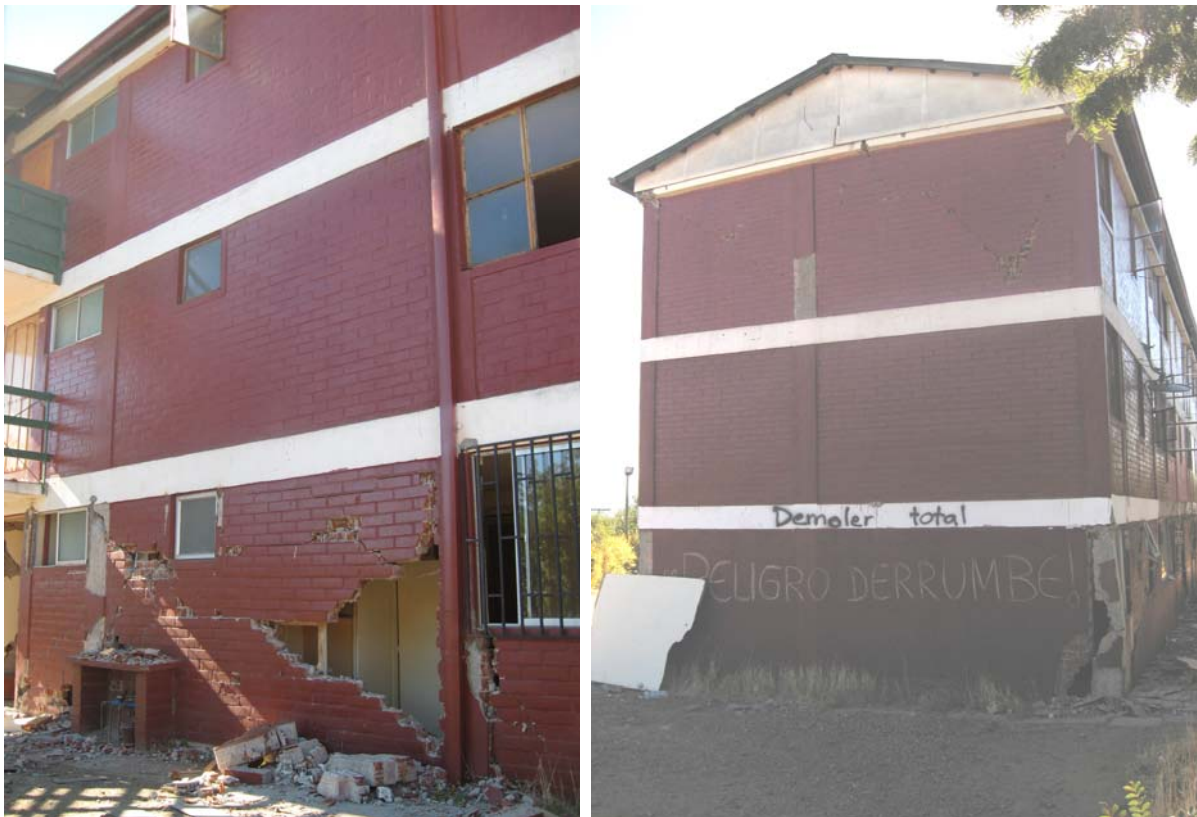
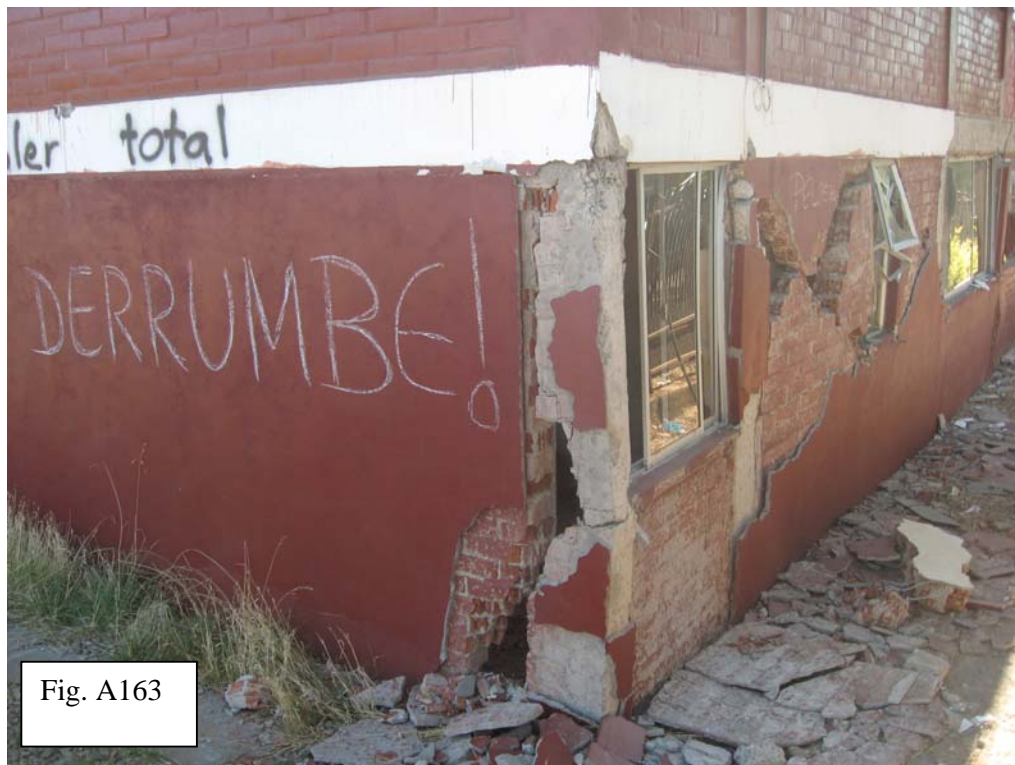
Fig. A163

Respecto a edificios de mampostería confinada, se ubicó uno de tres pisos con grietas diagonales muy gruesas y colapsos en el primer piso en varios muros, lo mismo en los muros del tercer piso; ya se ha marcado con avisos “peligro de derrumbe” y “Demoler total” (fig. A159 a A163). Se presume que las fallas se deban a una baja densidad de muros, a que algunos muros están confinados solo parcialmente y hay una pobre conexión entre columnas de concreto y muros de mampostería donde se han separado.

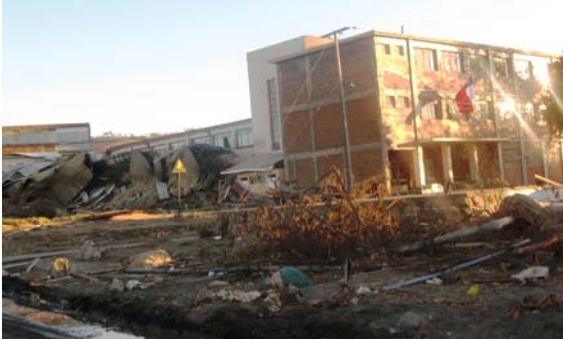
Fig. A164 a A168

En esta ciudad se tuvo quizás los mayores efectos de tsunami, pero las edificaciones con algún nivel de ingeniería lucen un daño leve a moderado por efectos del terremoto. Un politécnico de 3 niveles (fig. A164 a A168) muestra la altura de la inundación, pero luego los daños lucen como concentrados en vidrios y no en la estructura, tan es así que hay pedidos en la fachada de “Autoridades queremos funcionar” y “El politécnico te necesita”.

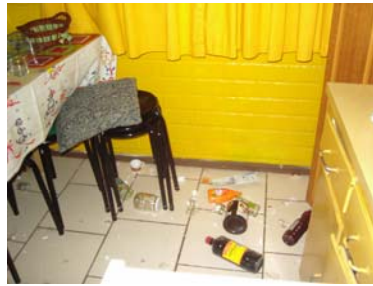
Fig. A175 y A176

En Santiago de Chile, en una casa de la comuna de Maipú, se pudo conseguir un ladrillo típico de las construcciones actuales, denominado ladrillo “Princesa”, usado en muros armados (Fig. A174). Sus medidas exteriores son 240x115x71 mm. La intensidad del movimiento provocó caída de adornos y objetos en dicha casa (fig. A175 y A176).
