REPARACIÓN Y REFORZAMIENTO DE UN MURO DE ALBAÑILERÍA CONFINADA MEDIANTE FIBRA DE CARBONO

Por: Ángel San Bartolomé y Cristhian Coronel
PONTIFICIA UNIVERSIDAD CATÓLICA DEL PERÚ

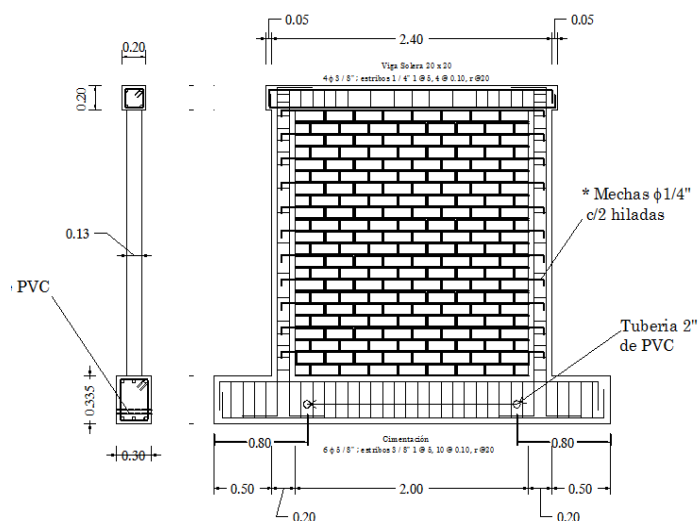
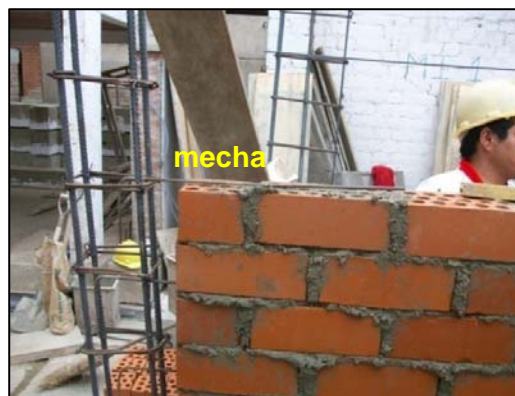
El muro original [1] fue construido en aparejo de soga, con una conexión albañilería-columna a ras, pero con la adición de mechas de 6mm de diámetro cada 2 hiladas, embutidas 40cm en la albañilería y 15cm en la columna más un gancho vertical a 90° de 10cm (Fig.1). La viga solera fue reforzada con 4 ϕ 3/8" y \square 6mm: 1 @ 5, 4@10, r @ 20cm. Las columnas tuvieron un peralte de 20cm y el refuerzo utilizado fue: 4 ϕ 1/2" con \square 6mm: 1 @ 5, 4@10, r @ 20cm.

Fig.1. Características y construcción del muro original [1].

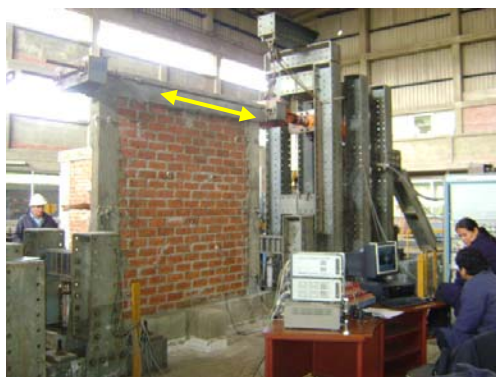
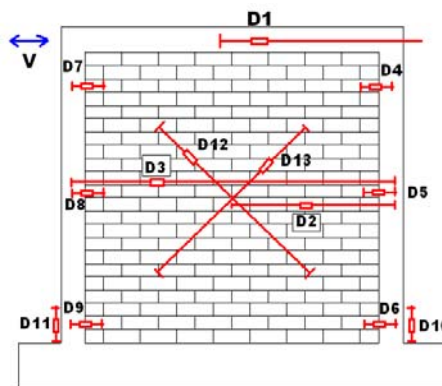
Fig.2. Instrumentación [1].

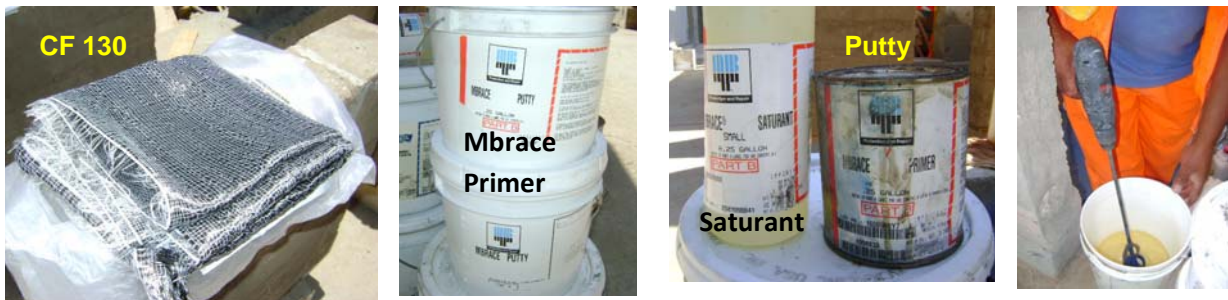
Fig.5. Fibra de carbono, pegamentos y batido mecánico de los componentes.

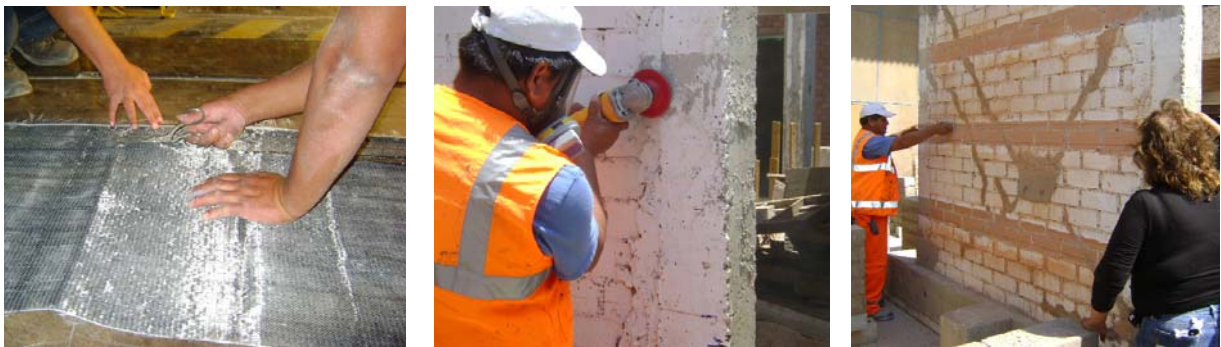
Fig.6. Recorte de la fibra de carbono, esmerilado y marcación de la zona a reforzar.

En primer lugar el rollo fue recortado en su dirección longitudinal con una tijera, de acuerdo a las medidas del muro y formando bandas de 10cm de ancho (Fig.6), luego las zonas del muro a reforzar, fueron alisadas con un esmeril, para enseguida delinear con ocre la zona donde van las bandas.

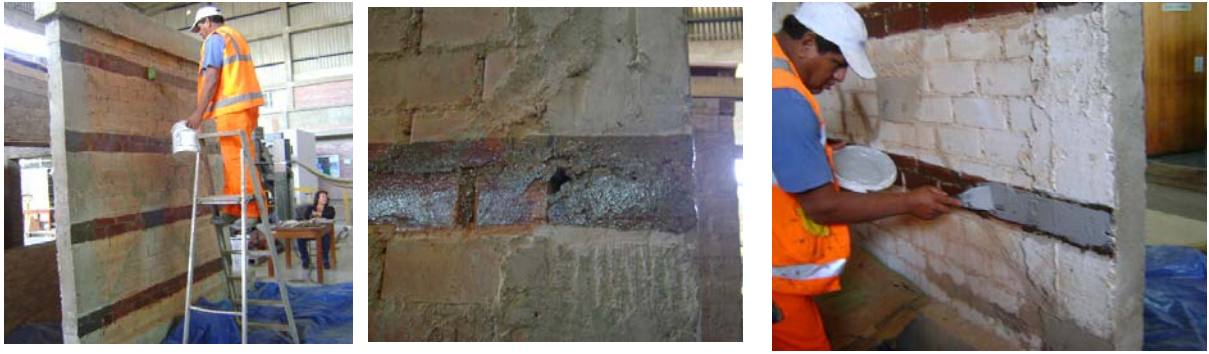
Fig.7. Aplicación del imprimante Mbrace Primer y de la pasta Mbrace Putty.

Enseguida, utilizando un rodillo se aplicó el imprimante Mbrace Primer (Fig.7) sobre la superficie seca y limpia donde van las bandas, para después, usando una espátula, sellar las imperfecciones con la pasta Mbrace Putty.

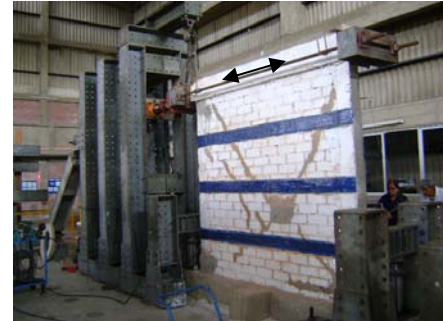
Fig.9
Ensayo del muro rehabilitado.

La técnica de ensayo aplicada en el muro rehabilitado y la instrumentación, fueron las mismas que las empleadas en el muro original (ver el acápite 4.1), con la diferencia que se agregaron las 3 fases adicionales indicadas en la Tabla 2.

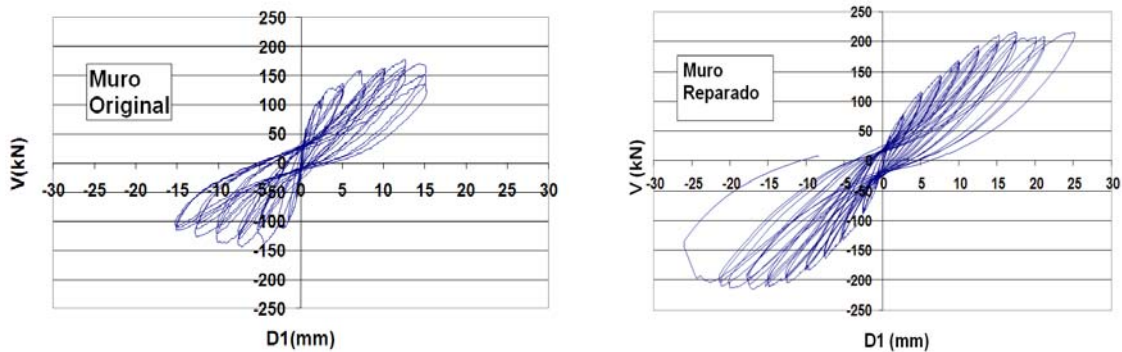
Fig.15. Lazos histeréticos V-D1 del muro original y del reparado.

- La rigidez lateral inicial del muro rehabilitado (5.6 ton/mm) fue el 50% de la correspondiente al muro original (11.6 ton/mm), sin embargo, la reparación incrementó en 1100% a la rigidez que tuvo el muro original en la última fase del ensayo (0.45 ton/mm para $D1 = 15\text{mm}$).

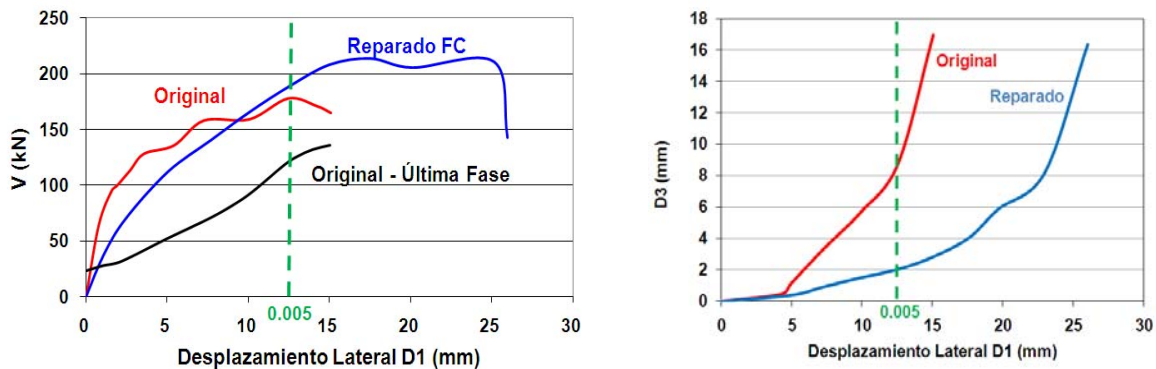
Fig.16. Envolventes V-D1 (izquierda) y D1-D3 (derecha).

- El refuerzo controló el grosor de las grietas diagonales. Así, por ejemplo, para la deriva máxima especificada por la Ref.3 (0.005), los grosores acumulados de las grietas existentes en la parte intermedia del muro original fue $D3 = 8.7\text{mm}$, mientras que en el reparado se obtuvo $D3 = 2\text{mm}$.

- A partir de la fase 8 ($D1 = 15\text{mm}$) del ensayo del muro rehabilitado, empezaron a romperse y a despegarse parcialmente las bandas de carbono, esto originó que la resistencia a corte del muro se mantuviese constante hasta alcanzar una deriva de 0.01, equivalente al doble del valor máximo especificado por la Ref.3 (0.005), donde se produjo la ruptura de 5 bandas, con el consecuente incremento del grosor de las grietas diagonales y el deterioro de la albañilería.

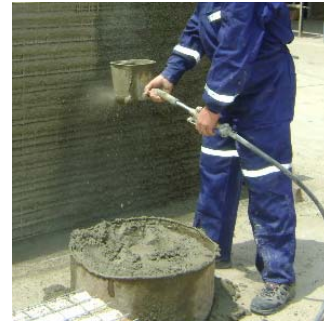
Fig.17

Lanzado manual del mortero y equipo neumático sugerido.

- a. A diferencia de otras técnicas de reparación y reforzamiento [5], donde se deben hacer perforaciones en el muro para conectar las mallas electrosoldadas, o ranuras para adicionar varillas horizontales, las bandas delgadas de fibra de carbono se pegan al muro sin ocasionar mayores daños adicionales en la albañilería, excepto su alisamiento con un esmeril.
- b. La baja rigidez lateral inicial que tuvo el muro rehabilitado se debió a que las fisuras finas existentes tanto en las columnas como en la albañilería no fueron resanadas; asimismo, el taponado con mortero de las grietas diagonales principales se realizó manualmente, por lo que cabe la posibilidad de que el mortero no haya sellado completamente la parte interna de la grieta, por ello se recomienda lanzar este mortero con un equipo neumático (Fig.17).
