EFFECTOS DEL PERALTE DE LAS COLUMNAS EN EL COMPORTAMIENTO SÍSMICO DE LOS MUROS DE ALBAÑILERÍA CONFINADA

Por: Ángel San Bartolomé, Jorge Bernardo y Mario Peña

PONTIFICIA UNIVERSIDAD CATÓLICA DEL PERÚ

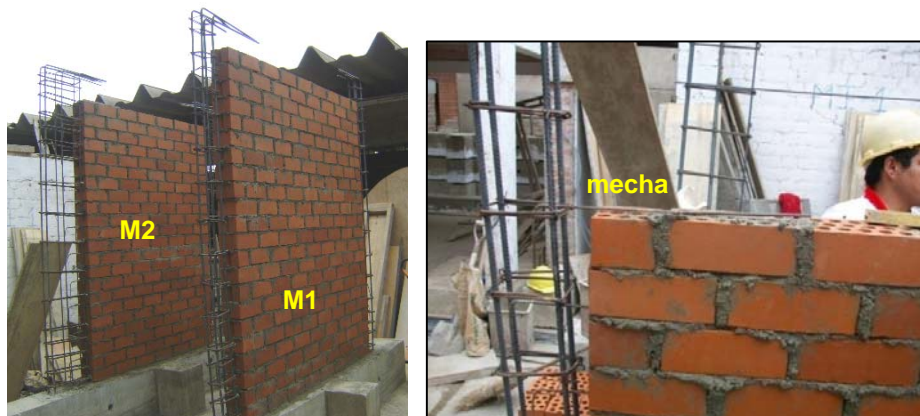
Fig.1. Características y construcción de los muros M1 y M2.

Los dos muros (Fig.1) fueron hechos en aparejo de soga, con una conexión albañilería-columna a ras, pero con la adición de mechas de 6mm de diámetro cada 2 hiladas, embutidas 40cm en la albañilería y 15cm en la columna más un gancho vertical a 90° de 10cm. En ambos muros, se utilizó el mismo procedimiento constructivo y la misma viga solera (reforzada con 4 ϕ 3/8" y \square 6mm 1 @ 5, 4@10, r @ 20cm), la diferencia principal radicó en el peralte de las columnas de confinamiento, tratándose de mantener constante el área del refuerzo vertical (As).

Muro M1. En M1 las columnas tuvieron un peralte de 20cm, que ocuparon el 17% de la longitud total del muro. Cabe señalar que a pesar de usarse vibradora, estribos con 1¾ de vuelta (sin ganchos) y piedras de ½" en el concreto, se presentaron cangrejas en una de las columnas (a la mitad de la altura, Fig.11), las que se repararon introduciendo grout. El refuerzo utilizado en las columnas fue 4 ϕ ½" (As = 5.16 cm²) y \square 6mm 1 @ 5, 4@10, r @ 20cm.

Muro M2. En M2 las columnas tuvieron un peralte de 40cm, que ocuparon el 33% de la longitud total del muro. El refuerzo utilizado en las columnas fue 2 ϕ ½" + 4 ϕ 3/8" (As = 5.42 cm², 5% mayor que el empleado en M1) y \square 6mm 1 @ 5, 4@10, r @ 20cm.

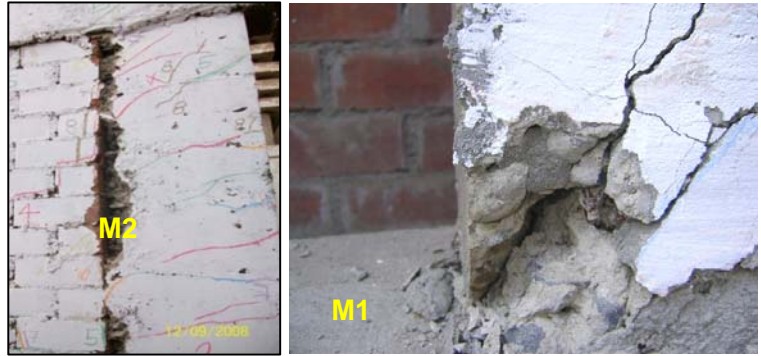
Fig.4

Inspección post ensayo.
Cangrejas internas en la
interfase albañilería-columna
derecha del muro M2
(izquierda) y en el talón
izquierdo de M1 (derecha).

Por otro lado, en el muro M2 se presentó una grieta vertical en la interfase albañilería-columna derecha, mientras que en la interfase opuesta no hubo fisuras. Esta grieta se inició durante la fase 4 del ensayo. Una inspección posterior al ensayo (Fig.4), demostró que esta grieta fue producida por cangrejeras internas en la columna, problema que no se presentó en la interfase albañilería-columna izquierda, por lo que esa grieta se atribuye a defectos en la construcción.

Cabe destacar que teóricamente en la parte inferior del muro (25cm) se presentan esfuerzos tangenciales y horizontales tan importantes como los existentes en la parte superior (25cm, Fig.9), sin embargo, en las 7 primeras hiladas (70cm) del muro M2 no se presentó la grieta vertical en la interfase albañilería-columna derecha (Fig.3). Asimismo, por simetría, la interfase opuesta, está sujeta a la misma combinación de esfuerzos cuando la carga “V” actúa en sentido contrario, pero no presentó grieta vertical. De este modo, la grieta vertical generada en las 15 hiladas superiores de M2 se atribuye a las cangrejas internas existentes en la interfase derecha (Fig.4).

Debe indicarse que errores en la construcción como el presentado en M2 (Fig.4), podrían hacer que la resistencia máxima disminuya sustancialmente (de 23.7 ton a 16.2 ton en la rama negativa de los lazos histeréticos V-D1, Fig.5) y que la resistencia máxima en M2 se alcanzó para una deriva (0.006) mayor que el límite máximo (0.005) permitido por la Ref.2.

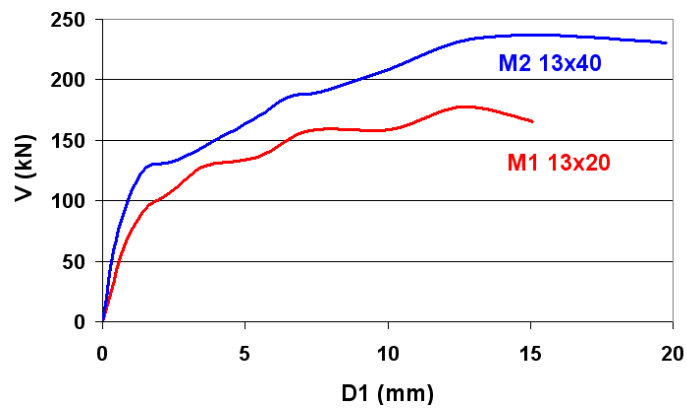
Envolvente del
primer ciclo de la
rama positiva V-D1.

En la Fig.6 se observa que el muro M2 presenta mayor rigidez lateral y mayor resistencia que M1, lo cual es evidente ya que en M2 el 33% de la longitud total fue ocupada por concreto, mientras que en M1 el peralte de las columnas ocupó el 17% de la longitud total.

La rigidez lateral obtenida con la técnica de elementos finitos (EF) fue similar a la evaluada aplicando el criterio de la sección transformada (ST, Fig.10) en un muro en voladizo, sin embargo, estos valores teóricos fueron mayores en un 25% que los registrados experimentalmente (Tabla 3), lo cual posiblemente se deba a las cangrejas internas (Fig.4) que presentaron las columnas de ambos muros. Pese a ello, la tendencia de que a mayor peralte de columna se obtenga mayor rigidez lateral, continuó manteniéndose experimentalmente (Fig.6).

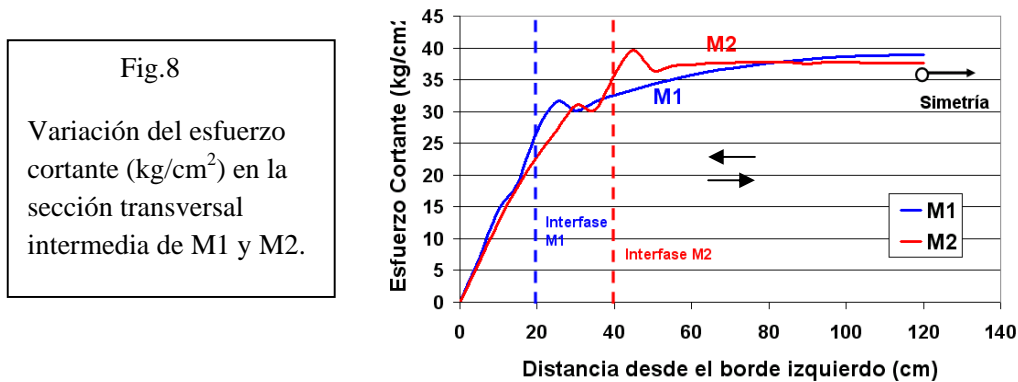
Ambos muros fueron analizados elásticamente mediante la teoría de elementos finitos, utilizando elementos de 5x5cm tanto en las columnas como en la solera y en la albañilería. Para el concreto se adoptó un módulo de elasticidad de 200000 kg/cm² y un módulo de Poisson de 0.15, mientras que para la albañilería estos valores fueron 44000 kg/cm² (acápite 2) y 0.25 (Ref.1). Para simular la existencia de un diafragma rígido, se compatibilizaron los desplazamientos laterales del nivel superior, donde se aplicó una carga V = 100 ton, que proporciona un esfuerzo cortante promedio $v = 100000/(13 \times 240) = 32 \text{ kg/cm}^2$ en la sección transversal. Los resultados aparecen en las figuras 7 a 9.

En la Fig.8 puede observarse que el esfuerzo cortante en una sección transversal intermedia del muro es prácticamente independiente del peralte de las columnas; sin embargo, en la zona de contacto columna-albañilería (“interfase”), el esfuerzo cortante en M2 es 30% mayor que el existente en M1, lo cual también se produce a lo largo de la altura del muro (Fig.9-derecha). En la Fig.9-izquierda se observa que el esfuerzo horizontal (σ) actuante en la interfase es ligeramente mayor en M2 que el actuante en M1. En consecuencia, teóricamente, ante la acción combinada de esfuerzos tangenciales y horizontales, primero se desarrollaría la grieta vertical en la interfase columna-albañilería del muro M2 antes de que se produzca lo propio en M1.

Sin embargo, en la Fig.8 se aprecia que el esfuerzo cortante actuante en la zona central de la albañilería es mayor al existente en la interfase columna-albañilería de ambos muros (1.45 veces en M1 y 1.1 veces en M2), por lo que de producirse la falla por corte en la albañilería, cabe la posibilidad de que no se desarrolle el desgarramiento vertical entre la albañilería y las columnas. Es necesario precisar que la interfase columna-albañilería de M2 está más cerca al centro del muro que la correspondiente a M1, por lo que el esfuerzo cortante en la interfase de M2 supera al de M1.

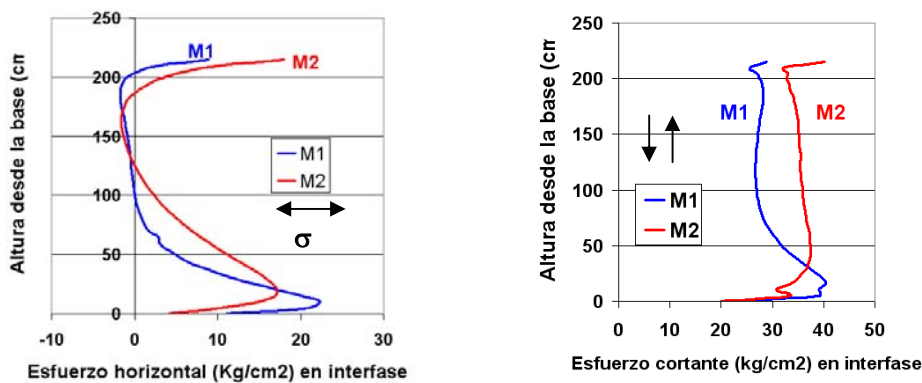
Fig.9. Variación del esfuerzo horizontal (izq.) y del esfuerzo cortante (der.) en la interfase albañilería-columna a lo largo de la altura de M1 y M2.

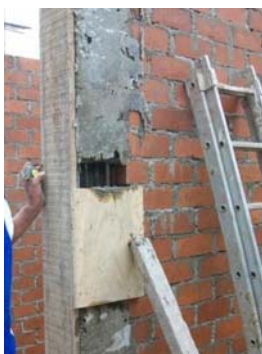
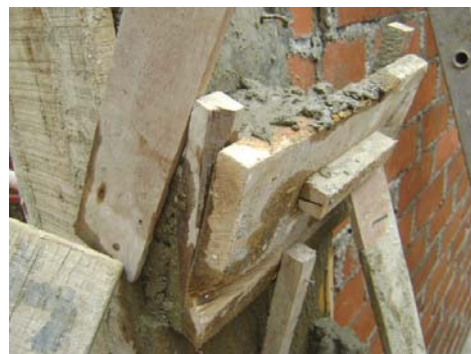
Fig.11

Cangrejera en la parte intermedia de una columna de M1 y reparación con grout.

- Luego del desencofrado de una de las columnas de M1, se observó una cangrejera de tamaño considerable (Fig.11), debido a que la mezcla introducida no fue lo suficientemente fluida. La solución fue rellenarla con concreto fluido (grout, Ref.1) empleando un encofrado en forma de embudo, de tal forma que el grout rebalse para que al secar no se separe del concreto existente. Luego de realizado los ensayos se pudo constatar que esta solución resultó efectiva.
