EFFECTOS DE LA EDAD DE LOS ESPECÍMENES DE ALBAÑILERÍA SOBRE SU RESISTENCIA A COMPRESIÓN AXIAL Y DIAGONAL

Por: Ángel San Bartolomé y Alvaro Pérez

PONTIFICIA UNIVERSIDAD CATÓLICA DEL PERÚ

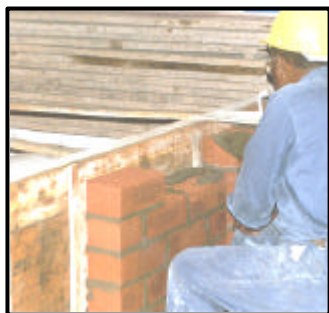
Foto 1
Construcción de muretes

Las unidades, previamente escogidas y limpias, se regaron por un tiempo de 25 minutos un día antes del asentado, para que la succión en los ladrillos esté dentro de los límites recomendados en la Ref.1. Los muretes (Fotos 1 y 2) fueron de 60x60 cm de lado y 12 cm de espesor, mientras que las pilas tuvieron una altura equivalente a 5 hiladas (50 cm).

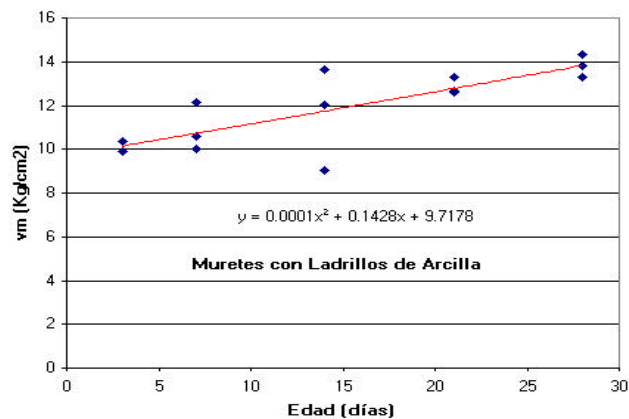
Fig.1
Resultados de Ensayos de Compresión Diagonal de Muretes con Ladrillos de Arcilla

En la Fig.1 se muestra la variación de la resistencia “vm” con la edad del espécimen, así como la curva de ajuste (línea de tendencia) respectiva.

Luego, utilizando la ecuación correspondiente a la línea de tendencia, se obtuvieron las resistencias para cada edad, las que relacionadas con la resistencia asociada a los 28 días, constituyen los coeficientes de corrección que aparecen en la Tabla 1.

En la Fig.1 se aprecia que la resistencia crece con la edad, debido al incremento de la adhesión entre el mortero y las unidades, lo que se reflejó en el modo de falla: desde una falla por adherencia en la interfase ladrillo-mortero en los primeros días de edad (Foto 8), hasta una falla por tracción diagonal, atravesando los ladrillos, a los 28 días de edad (Foto 9).

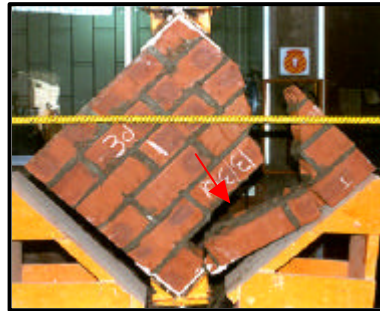
Foto 8
Murete con ladrillo de arcilla. Edad: 3 días

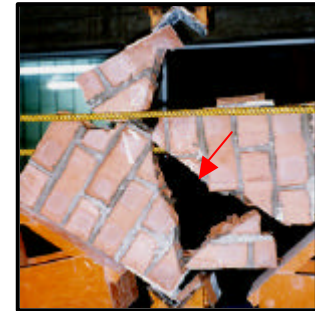
Foto 9
Murete con ladrillo de arcilla. Edad: 28d

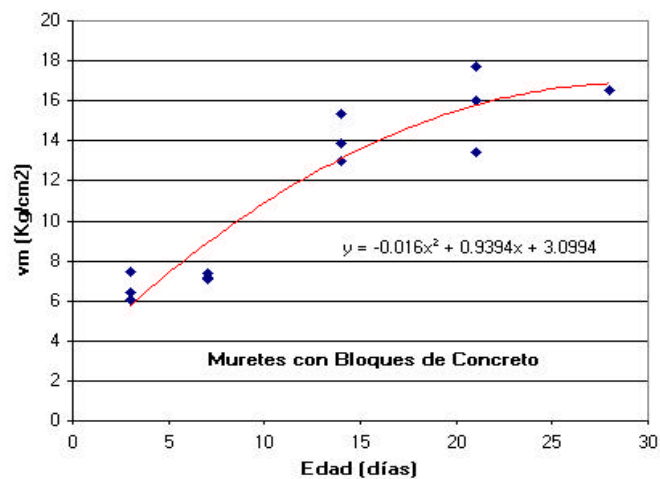
Fig.2
Resultados de Ensayos de Compresión Diagonal de Muretes con Bloques de Concreto

Por problemas ocurridos con los materiales empleados en la construcción de los especímenes con 28 días de edad, que dieron lugar a resistencias muy bajas, los especímenes originales fueron reemplazados por un espécimen teórico cuya resistencia fue adoptada agregando 5% a la resistencia promedio de los especímenes con 21 días de edad, luego empleando la ecuación de la línea de tendencia (Fig.2), las resistencias para las distintas edades se determinaron para después hallar los factores de corrección que aparecen en la Tabla 2.

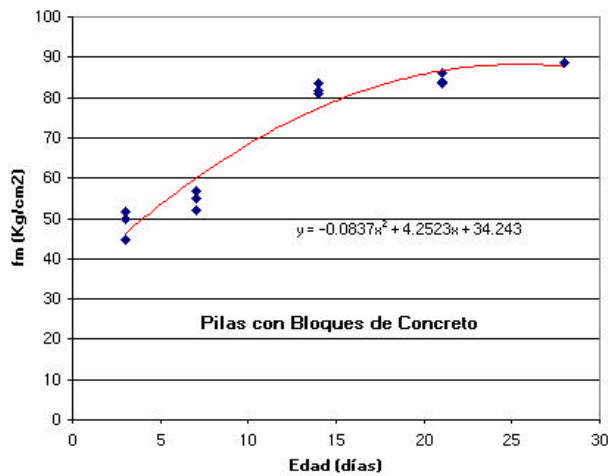
Fig.4
Resultados de Ensayos de Compresión Axial en Pilas con Bloques de Concreto

Tal como se explicó en el acápite 3.2, los resultados correspondientes a las pilas con 28 días de edad tuvieron que descartarse, reemplazándolos en este caso por una pila teórica con resistencia 5% mayor que el valor promedio de las pilas con 21 días de edad. En la Fig.4 aparece la línea de tendencia respectiva y en la Tabla 4 los factores de corrección.

En este caso la falla es una combinación de los efectos producidos tanto en las juntas de mortero como en el grout. El mortero ocasiona el mismo efecto que en las pilas con ladrillos de arcilla: agrietamiento vertical, mientras que el grout al ser comprimido se expande lateralmente provocando el desprendimiento de las caras laterales de los bloques (Fotos 13 y 14). Por lo tanto, el incremento en la resistencia de la pila se debe al incremento de la rigidez y resistencia del mortero y del grout.

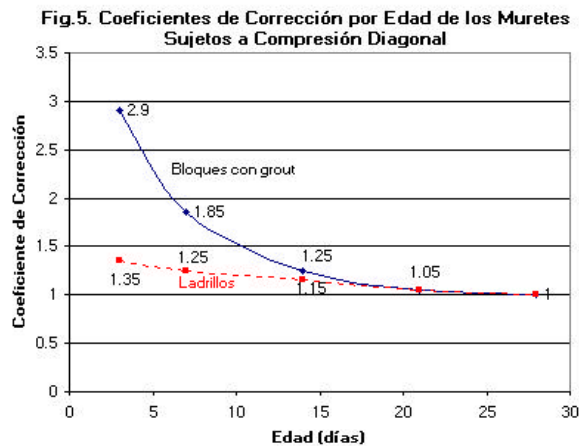
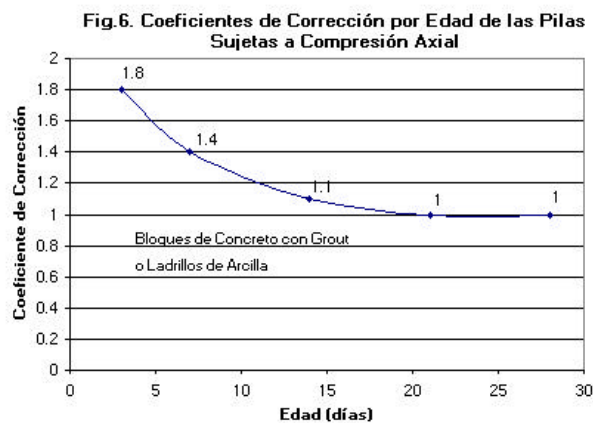
- Como era obvio, las resistencias a compresión axial de las pilas y a compresión diagonal de los muretes, se incrementan con la mayor edad del espécimen. Sin embargo, los factores de corrección para normalizar la resistencia a una edad nominal de 28 días no son únicos, sino que dependen del tipo de ensayo (Figs. 5 y 6), y en el caso del ensayo de compresión diagonal, dependen además del tipo de unidad de albañilería que se utilice (Fig.5).

- En la Fig.5 se observa que la albañilería con ladrillos de arcilla adquiere a los 3 días de edad un gran porcentaje (74%) de su resistencia a fuerza cortante nominal, a diferencia del 34% alcanzado por la albañilería con bloques de concreto vibrado rellenos con grout.

- En las Figs.5 y 6, se observa que a partir de una edad de 14 días, los factores de corrección tratan de uniformizarse, mientras que para edades menores (3 y 7 días, donde incluso el manipuleo para aplicar el capping puede afectar al espécimen) estos factores son muy elevados. Adicionalmente, en los ensayos de compresión diagonal pudo observarse que la forma de falla dependía de la edad del espécimen (Fotos 8 vs.9 y 10 vs. 11). Por estas razones se concluye que la edad mínima que deben tener los especímenes de albañilería (pilas o muretes) es 14 días.
