## EFFECTOS DEL SISMO DEL 23 DE JUNIO DEL AÑO 2001 EN LA ZONA SUR DEL PERU

AREQUIPA - TACNA –MOQUEGUA

Por: Antonio Blanco Blasco

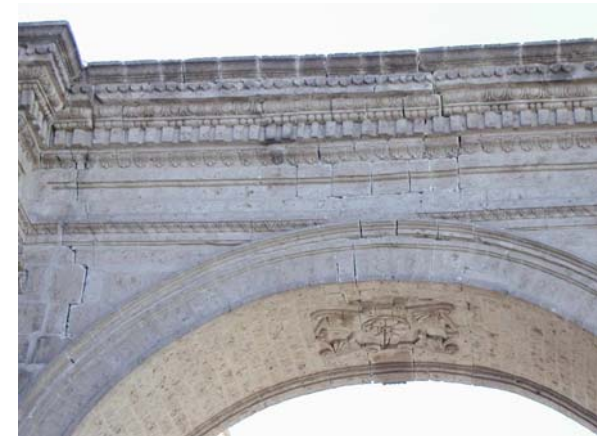
**DETALLE DE ARCO DE SILLAR EN LA PLAZA DE ARMAS**  
FOTO EDUARDO FIERRO (CIP)

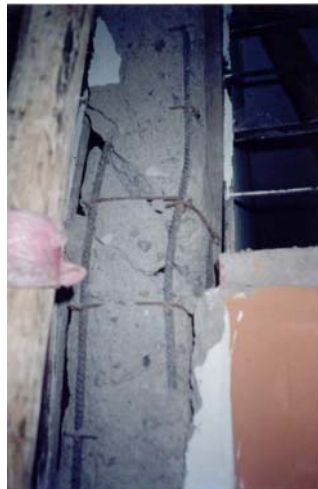
**DETALLE DE FALLA DE  
COLUMNA POR EFECTO  
DEL CHOQUE CON EL  
TABIQUE DE LADRILLO  
(EFECTO DE COLUMNA  
CORTA)**

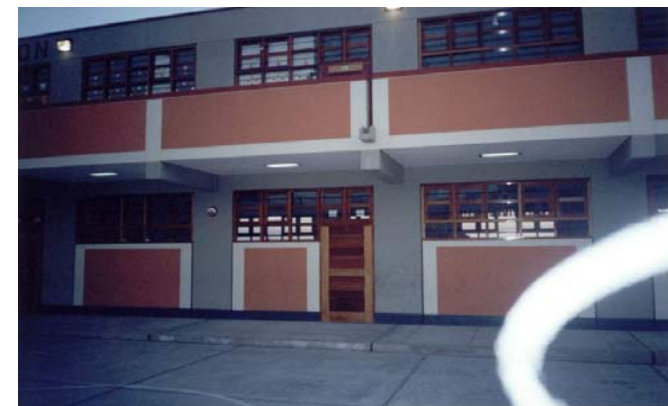
**COLEGIO DE INFES SIN NINGUN DAÑO, CORRESPONDIENTE AL  
MODELO IMPLEMENTADO DESDE 1997 (NUEVA NORMA DE SISMOS)**  
FOTO ANTONIO BLANCO (CIP)

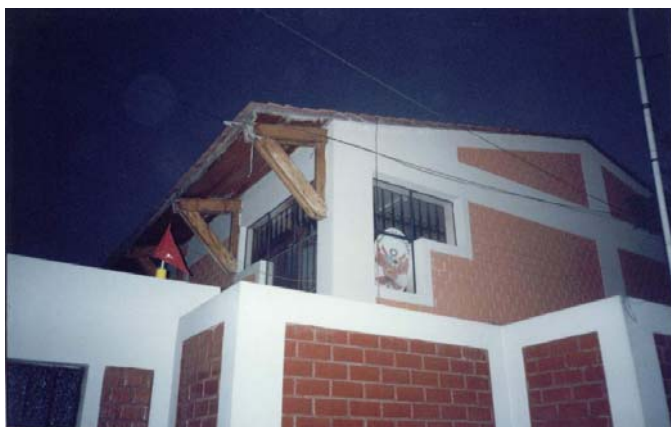
**COLEGIO DE INFES SIN NINGUN DAÑO, CORRESPONDIENTE AL  
MODELO IMPLEMENTADO EN 1993 PARA LA REGION SIERRA**  
FOTO ANTONIO BLANCO (CIP)

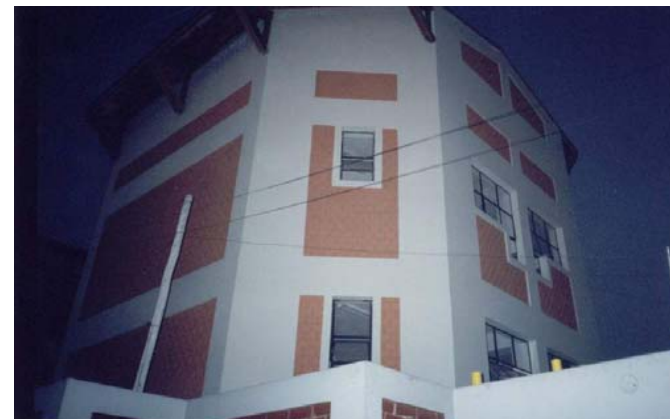
**COLEGIO DE INFES SIN NINGUN DAÑO, CORRESPONDIENTE AL  
MODELO IMPLEMENTADO EN 1993 PARA LA REGION SIERRA**  
FOTO ANTONIO BLANCO (CIP)

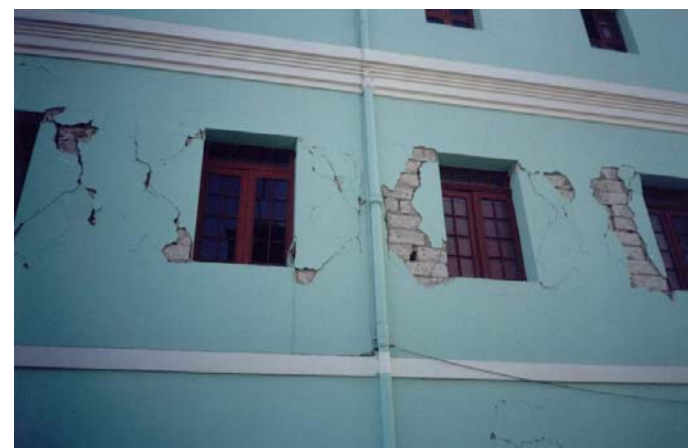
**COLEGIO LA SALLE: CONSTRUIDO EN 1930 CON COLUMNAS  
DE CONCRETO Y MUROS DE SILLAR** FOTO ANTONIO BLANCO (CIP)

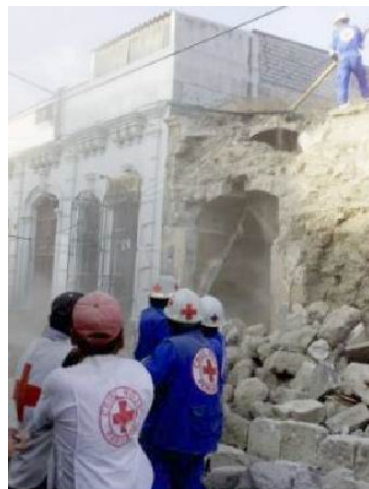
## **EDIFICACION DE SILLAR COLAPSADA**

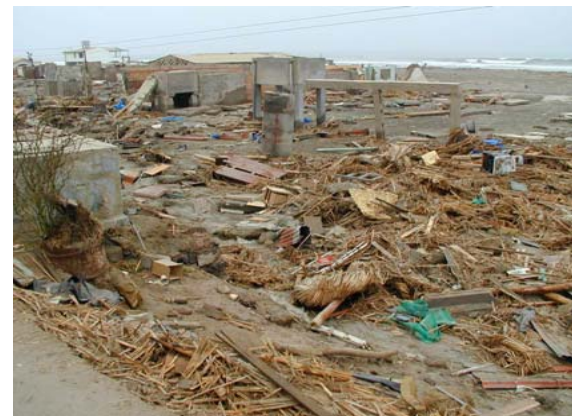
**RESTOS DE VIVIENDAS AFECTADAS POR EL INGRESO DEL  
AGUA DEL MAR** FOTO EDUARDO FIERRO (CIP)

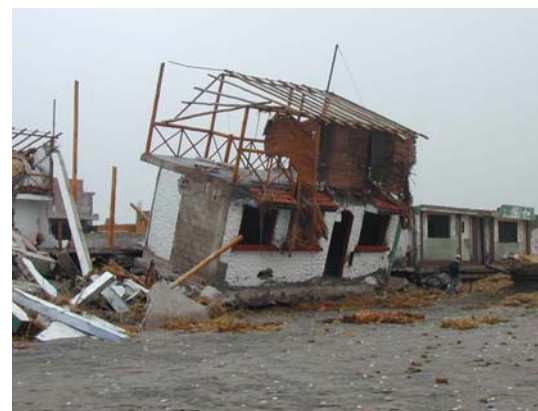
**RESTOS DE VIVIENDAS AFECTADAS POR EL INGRESO DEL  
AGUA DEL MAR** FOTO EDUARDO FIERRO (CIP)

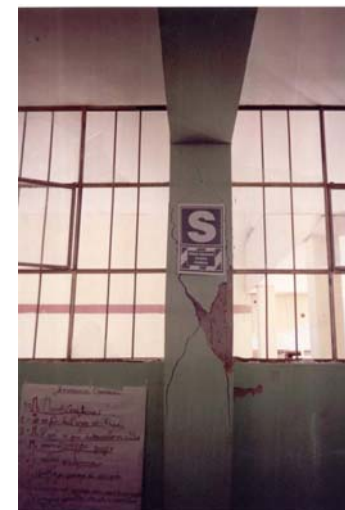
**COLEGIO CON FALLAS  
EN COLUMNAS POR  
FLEXIBILIDAD DE  
PORTICOS Y CHOQUE  
CON TABIQUERIA**
